## コンクリートの部分断面補修箇所周辺の鉄筋腐食機構

材料技術研究部 コンクリート材料研究室  
主任研究員 飯島 亨

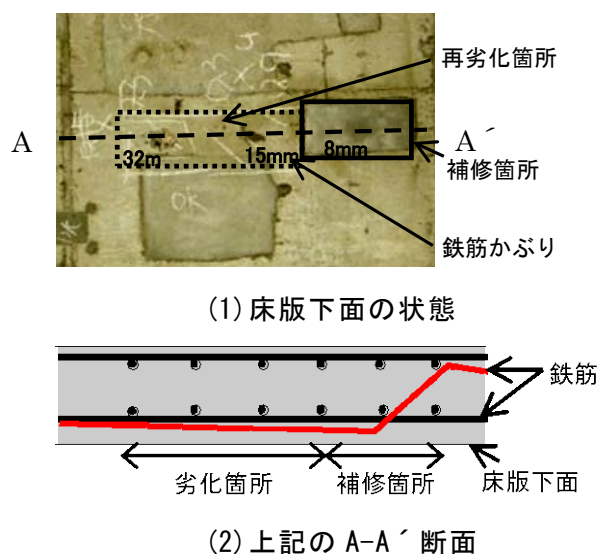
図-1 断面補修箇所周辺の鉄筋位置と劣化状態

外観・打音調査から、補修後の劣化は主に断面補修箇所の周辺で認められた。鉄筋のかぶり調査から、これらの箇所の一部では、コンクリート表面に対して鉄筋が大きく傾斜していること（傾斜角度約 $6^\circ$ ）が認められた。この箇所では、補修箇所の鉄筋かぶりが極端に小さくなっており、その周辺の鉄筋かぶりも小さくなる傾向にあった（図-1）。

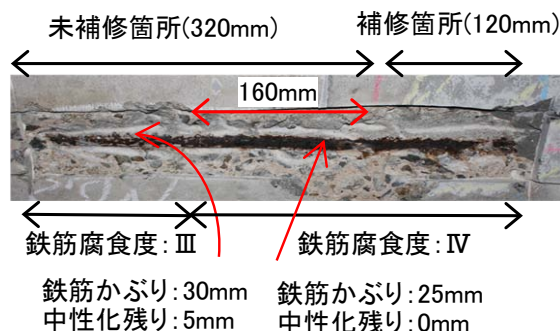
図-2 鉄筋腐食調査結果

はつりによる鉄筋腐食調査は、断面補修箇所と未補修箇所との境界付近を対象とし、床版下面にて実施した。調査箇所は、断面補修箇所周辺に劣化が認められる箇所とした。図-2 に調査結果の例を示す。鉄筋の腐食は、断面補修箇所および施工界面周辺において鉄筋腐食度Ⅳ（断面欠損状態）まで進行していた。施工界面から約 160mm 程度離れた箇所では鉄筋腐食度Ⅲ（面錆状態）であり、施工界面周辺の中性化残りは 0mm であった。また、今回の調査で、補修箇所の近傍で劣化が認められた箇所の多くは、補修後 10 年程度を経過した箇所であった。
