車両用電子機器の故障の傾向と対策

Failure Investigation of On-board Electronic Equipments for Trains

Tenko FUKUDA

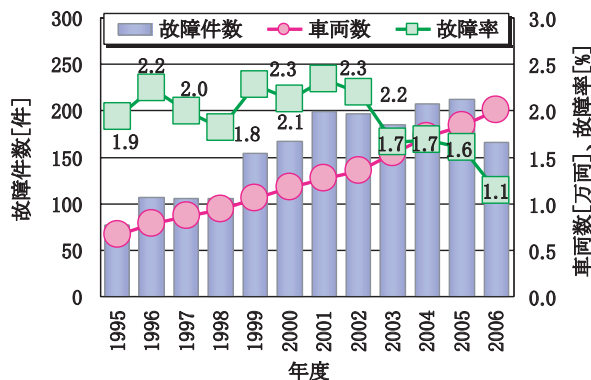
図1 年度に対する累積インバータ制御車両数とVVVFインバータ装置の故障件数及び故障率

図1に年度毎の累積VVVFインバータ制御車両数及びVVVFインバータ装置の故障件数と故障率の推移を示す。図1に示すように、2006年度までに投入されたインバータ制御車両数はおおよそ2万両である。故障率（＝報告されたABC故障件数／稼働装置台数×100）を見ると、2001年度が2.3%と最も高く、2002年度以降は年々低くなっている傾向が見られる。車両数が増加し、車齢が長くなっているにも関わらず故障率が低くなっているのは、これまでの様々な初期故障対策や経年劣化対策の効果であると考えられる。

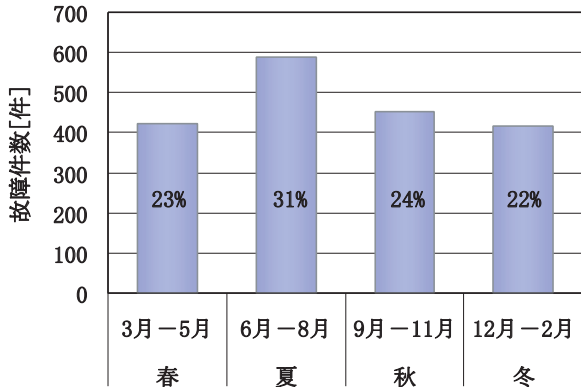
図2 季節別の故障件数

図2は季節別の故障発生件数を集計した結果である。夏期(6月-8月)に発生した故障が全体の31%と最も多く、周囲温度が電子機器の動作に影響を与えることがわかる。

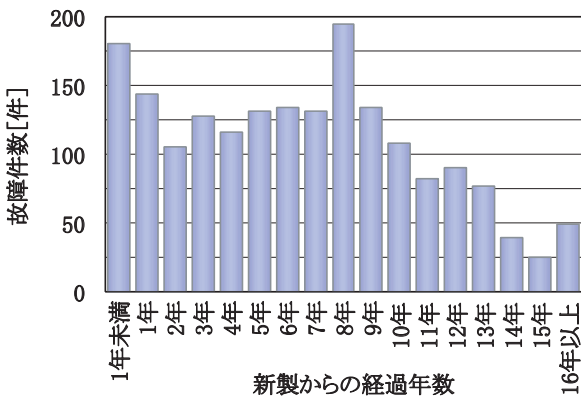
図3 新製からの経過年数に対する故障件数

図3に新製からの経過年数に対する故障件数を示す。最も故障が多く発生しているのは、新製から8年目、次に1年未満である。

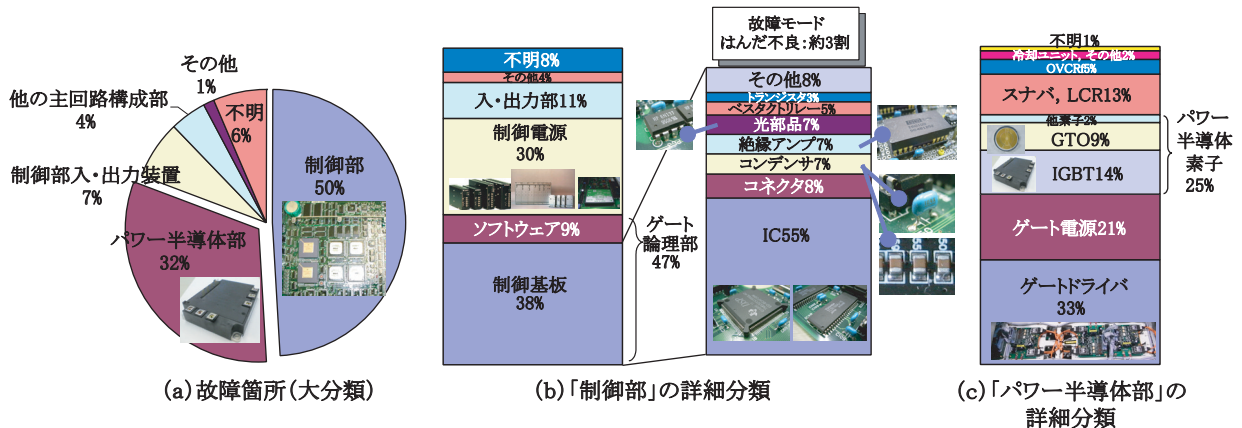
図4 故障箇所(全体)

図4に故障箇所の分析結果を示す。図4(a)に示すように、故障箇所(大分類)は、制御部が50%と最も多く、次にパワー半導体部(ゲートドライバ含む)32%、制御部入・出力装置7%、他の主回路構成部4%である。最も多かった制御部とパワー半導体部の故障の特徴は以下の通りである。

- (a) ゲート論理部の不具合は47%で、その内ソフトウェアの不良は約2割であること。
- (b) 制御電源の不具合が30%を占めること。
- (c) 原因が判明した制御基板上部品は、ICが55%を占めること。また、基板上部品の故障モードの約3割がはんだ不良であること。

- (a) ゲートドライバとゲート電源の不具合で54%を占めること。

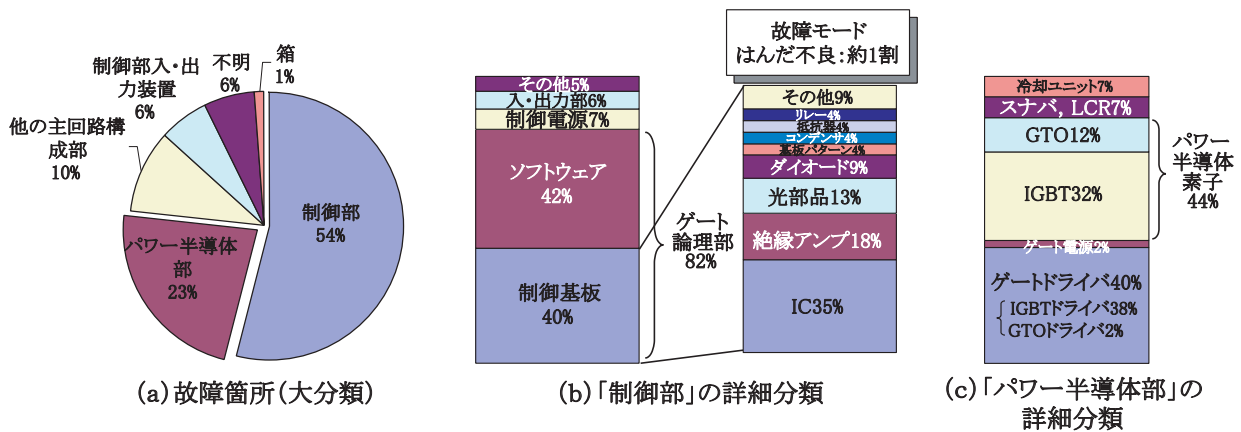
図5 故障箇所（新製から1年未満）

図5に新製から1年未満の故障箇所を示す。図5(a)に示すように、制御部が54%と最も多く、次にパワー半導体部(ゲートドライバ含む)23%、他の主回路構成部10%、制御部入・出力装置6%である。制御部、パワー半導体部の故障の特徴は以下の通りである。

- (a) ゲート論理部の不具合は82%で、その内ソフトウェアの不良が約5割を占めること。
- (b) 原因が判明した制御基板上部品は、IC、絶縁アンプ、光部品、ダイオード、基板パターン、コンデンサ、抵抗、リレーと様々であること。

- (a) ゲートドライバの不具合は40%で、その内の約9割がIGBTドライバの不良であること(調査期間がGTOからIGBTへの置き換わりの時期を含んだため)。
- (b) パワー半導体素子の不具合は44%とゲートドライバとほぼ同じ割合を占めること。

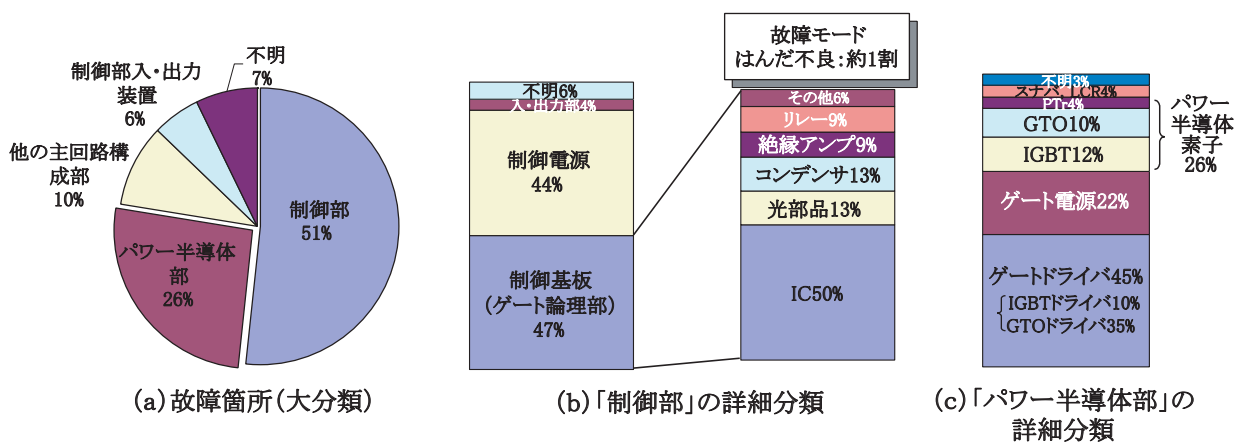
図6 故障箇所（新製から8年目）

図6に新製から8年目の故障箇所を示す。図6(a)に示すように、制御部が51%、パワー半導体部（ゲートドライバ含む）26%、他の主回路構成部10%、制御部入・出力装置6%である。これは、図5(a)の新製から1年未満と同じ傾向であるが、制御部とパワー半導体部の故障の特徴は大きく異なり、以下の通りである。

- (a) ゲート論理部の不具合は47%で、その内ソフトウェアの不具合は見られないこと。
- (b) 制御電源の不具合は44%とゲート論理部とほぼ同じ割合を占めること。
- (c) 原因が判明した制御基板上部品は、IC、光部品、コンデンサ、絶縁アンプ、リレーであり、その内、50%がICの不具合であること。

- (a) ゲートドライバとゲート電源の不具合で67%を占めること。

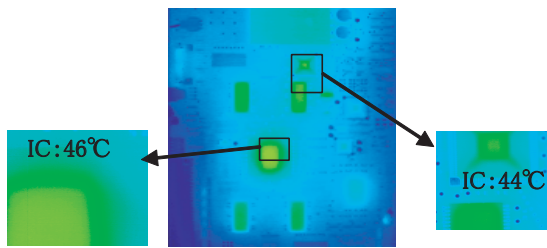
図7 サーモビューアを用いた基板の温度測定例

不具合を起こしやすい部品の多くは熱により劣化する。アルミ電解コンデンサ、はんだ接合部などの劣化寿命の予測が可能な部品は、設計・開発時に劣化寿命の予測を行っている。劣化寿命の予測に必要な使用温度環境の把握は、事業者とメーカーが協力して実施している。メーカーはそのデータにより熱設計を行い、かつ確認試験の際に各部の温度が許容範囲に収まっているかどうかの検証を行っている（図7参照）。

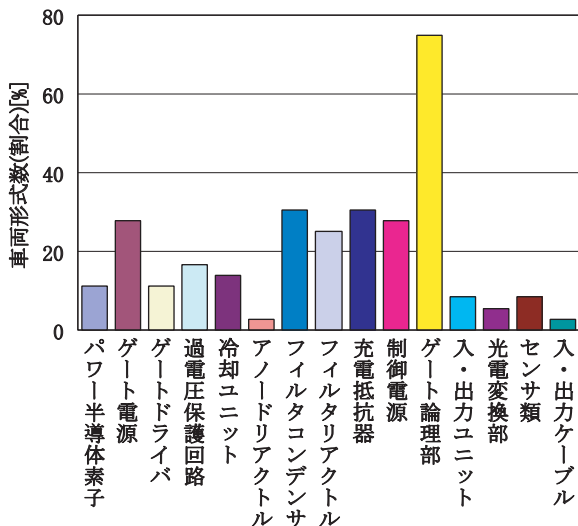
図8 各当該部品を検査対象としている車両形式数（割合）

図8に各当該部品を検査対象としている車両形式数（割合）を示す。ここで、車両形式数（割合）は、36形式に対する該当車両形式数である。図8から、最も多かった検査部品は、ゲート論理部で、主に機能試験である。その他を見ると、フィルタコンデンサ、フィルタリアクトル、充電抵抗器、ゲート電源、制御電源などの検査が行われているが、車両形式数（割合）は30%以下で多くない。なお、重要部検査で行う検査部品と大きな差は見られない。

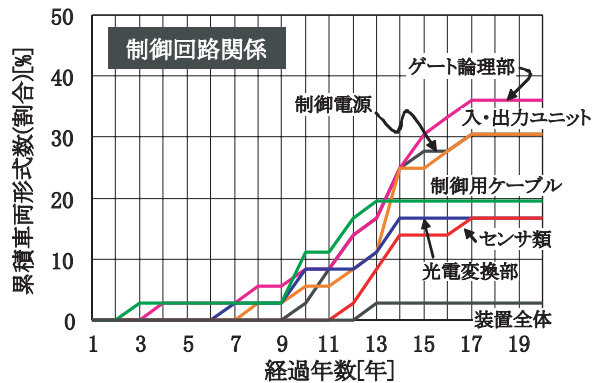
図9 経過年数に対する部品取替実績（累積件数）

図9に制御回路関係の経過年数に対する部品の取替実績（累積件数）を示す。制御回路関係では、ゲート論理関連（ゲート論理部、制御電源）や入・出力ユニットの取替が多く実施されている。制御電源を除き、基板実装部品単位での取替事例が多く、アルミ電解コンデンサ、フォトカプラ、絶縁アンプ、光ケーブルなどが報告されている。

図9には示していないが、主回路関係では、ゲートドライバ関連（ゲートドライバ、ゲート電源）の取替が多く、基板実装部品単位で実施されている傾向が見られる。

る。フィルタコンデンサ、過電圧保護回路、スナバ回路では構成要素単位での取替が多い傾向である。全体を見ると、アルミ電解コンデンサの取替が多く行われている。

制御回路、主回路とも新製から10年～14年で、部品の一斉取替の件数が増えている。定期検査と部品の取替は、故障防止に大きく貢献していると推察される。
