# 白色層に起因するレール微小き裂の 進展挙動と削正法の検討

## Examination of the Micro Crack Propagation Caused by Rail White Layer and the Grinding Method

It is thought that rail-squats is caused by Rolling Contact Fatigue (RCF) and the White Layer (WL). Rail-squats due to RCF can be prevented by grinding rail head periodically. However, the mechanism of rail-squats due to WL has not been cleared, and the specific countermeasure has never been established. The aim of this research is to examine the factor of WL occurrence and the specific measures against WL and micro cracks. In this paper, we investigated the actual condition of rail WL, the factor of WL occurrence, the generation and the propagation of micro cracks around WL, and the effect of rail head grinding.

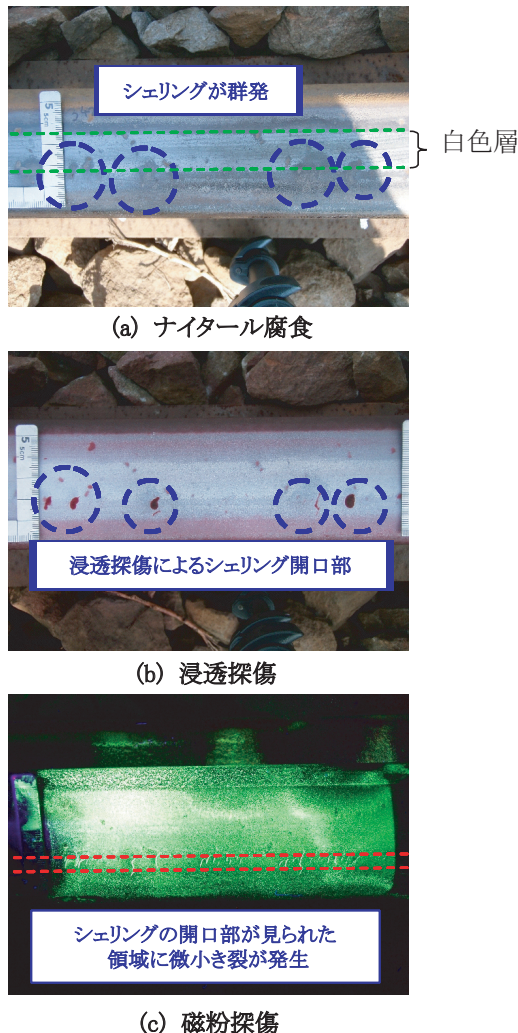
図2 白色層とシェリング、微小き裂の関係

白色層とシェリングの関係を調べるため，直線部群発シェリング発生箇所において，ナイトール腐食により白色層の存在の有無，浸透探傷及び磁粉探傷によりシェリングの開口部と微小き裂の調査を行った。その結果（図2(a)，(b)），白色層が発生している帯域の境界部に，シェリングの開口部が見られた。また図2(c)より，シェリングの開口部が見られた帯域に多くの微小き裂が発生し

ていることが確認された。

シェリング開口部と微小き裂がともに白色層の発生している帯域の境界部に見られたことから、白色層近傍に発生した微小き裂がシェリングの起点となっている可能性が考えられる。

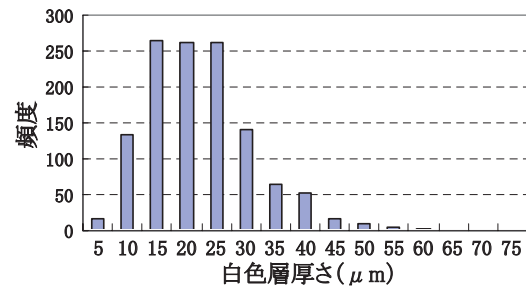
図3 白色層厚さの分布

図3に、観察された白色層の厚さ分布を示す。この結果より、白色層の厚さは概ね正規分布しており10～30 $\mu\text{m}$ 程度に多く分布していること、最大では62.1 $\mu\text{m}$ であることが確認された。またこのデータを線区別に集計した結果を図4に示す。横軸は累積通過トン数の昇順であるが、白色層厚さと累積通過トン数には正の相関がないことがわかる。

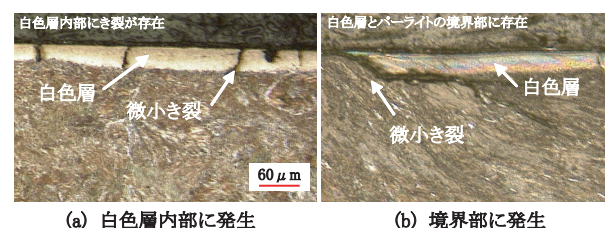
図5 白色層付近の微小き裂の形態

白色層付近の微小き裂を調査した結果、図5に示すように、その発生箇所によって2つの形態が存在することが明らかになった。

ひとつは、白色層内部に微小き裂が発生する形態である。この形態は、白色層自体が硬くて脆い上に列車通過時の輪重が負荷されることにより発生すると考えられ、ほとんどが白色層内部で停留するか、あるいはパーライト層に至ってもその深部まで進展していなかった。

もう一方は、境界部に微小き裂が発生する形態である。この形態は、相変態により白色層自体が体積膨張すること、また列車通過時における白色層とパーライト層との延性の違いにより発生したと考えられる。この形態の場合には、微小き裂が塑性フローに沿ってパーライト層の

深部まで進展しているものも確認された。境界部に微小き裂が発生すると、列車通過の繰り返し载荷を受け進展し、シェリングにつながる可能性があると考えられる。なお今回の観察では、最大長さ  $2200\mu\text{m}$ 、深さ  $200\mu\text{m}$  に達するものが確認された。

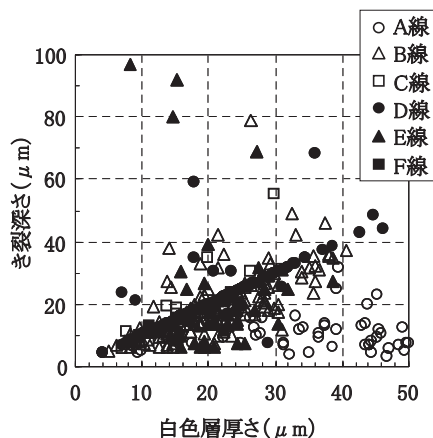
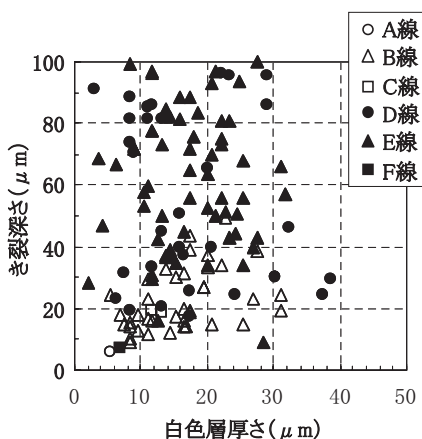
図6 白色層厚さとき裂深さの関係

つぎに、白色層厚さと微小き裂深さの関係を図6に示す。白色層内部に存在する微小き裂については、全体傾向として、白色層が厚いほどき裂深さも大きい傾向にある。しかし、境界部に発生した微小き裂については、白色層厚さとき裂深さに相関が見られない。これは、境界部に発生した微小き裂が、その後の繰り返し荷重を受けて塑性フローに沿って進展するためと考えられる。

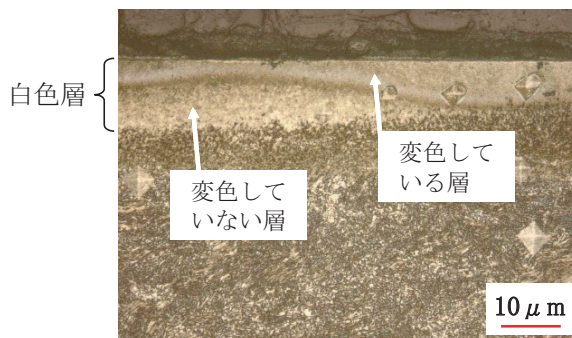
図7 焼戻し層の組織観察結果

はじめに熱起因の白色層の発生を確認するために、レールの入熱履歴の存在について調べた。ある線区のレールにおいて、白色層（マルテンサイト層）内部に色の違う層が観察された（図7）。これらの層について硬さ測定を行ったところ、変色している層については、変色していない層よりも低い値が観測された。したがってこの層は、一度焼入れされてマルテンサイト層となった状態から、さらに焼戻された状態にあると考えられる。以上より、観察した白色層は、繰り返しの入熱履歴があったと推測される。

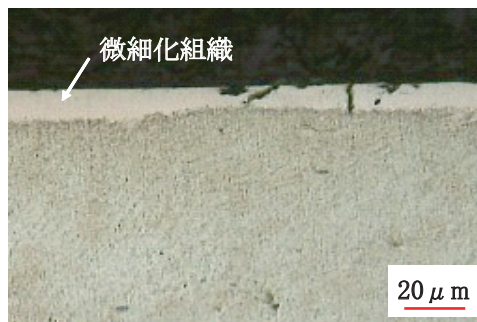
図8 強加工起因の白色層

つぎに別の線区における白色層発生レールの断面をピクリン酸混合液（ピクリン酸、塩酸、水酸化ナトリウム、エタノールの混合液）で腐食させ、組織観察を行った。その結果、図8に示すような微細化された組織が析出され、強加工起因の白色層の発生が確認された。なお、確認された白色層は厚さが概ね  $20\mu\text{m}$  程度で、白色層内部に微小き裂を伴っていた。

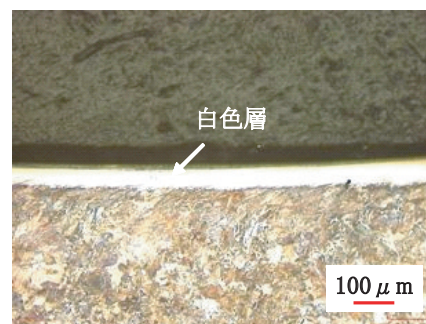
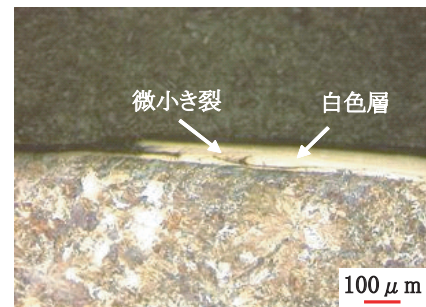
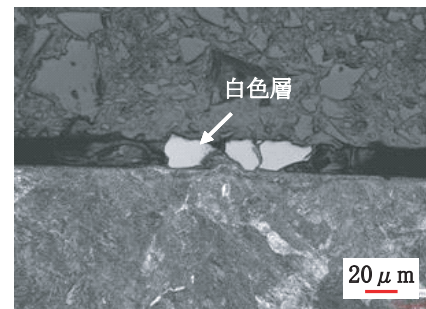
図10 白色層再現試験

ナイトール溶液で腐食処理をおこない、断面組織観察した結果を図10に示す。図10(a)は空転を模擬した試験片の断面であり、塑性流動を伴った白色層が、空転した箇所の全域に発生していた。発生した白色層の厚さは、空転時間が3秒のもので $30\mu\text{m}$ 、7秒のもので $70\mu\text{m}$ であった。図10(b)は滑走を模擬した試験片の断面であり、滑走箇所の一部に、塑性流動とき裂を伴った白色層が発生していた。転動面全域で一様に滑走していることから、白色層の見られなかった箇所は、白色層の発生した表面がはく離したものと考えられる。発生した白色層の厚さは、滑走時間が3秒のもので $55\mu\text{m}$ 、7秒のもので $85\mu\text{m}$ であった。図10(c)は強加工（強ひずみ）を模擬した試験片の断面であり、発生した白色層の厚さは $16\mu\text{m}$ と、ほかの条件で発生したものに比べて薄かった。このようにいずれの条件においても、白色層を再現することができた。

空転ならびに滑走を模擬した試験では、固定された側の試験片の一部が融解したことから、発生した白色層は、熱によりマルテンサイト変態したものと考えられる。一方、強加工を施した試験片で発生した白色層は、マクロな領域の温度変化が見られなかったことから、熱によるマルテンサイト変態ではなく加工硬化によって発生したものと考えられる。

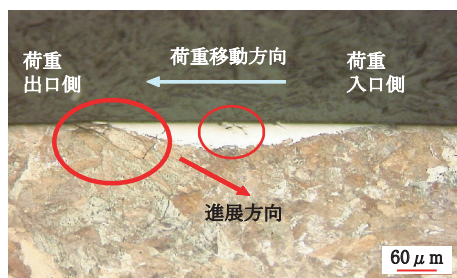
図11 微小き裂再現例

表2より、模擬白色層内部における微小き裂の発生時期は、境界部に発生したものよりも早いことがわかる。また回転回数の増加につれて、特に境界部に発生した微小き裂は、進展する結果となった。再現試験で発生した微小き裂の一例を図11に示す。このように微小き裂は荷重出口側に多く発生し、またそのほとんどがパーライト層内部へと進展していた。参考のため白色層のない試験片でも同条件で疲労試験を行ったが、80万回転で微小き裂の発生が確認された。模擬白色層を有する試験片では10～20万回転と早い段階で微小き裂の発生が見られたことから、白色層が微小き裂の発生ならびに進展を促進したと考えられる。

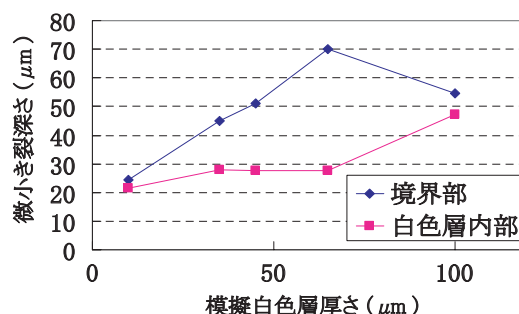
図12 模擬白色層厚さと微小き裂の関係

図12のように模擬白色層が厚くなるほど、発生する微小き裂は深くなる傾向が見られた。また模擬白色層内部よりも境界部に発生する微小き裂の方が深いことが確認された。なお、模擬白色層厚さが $65\mu\text{m}$ の試験片において値が大きくなっているが、それは測定部の1箇所において、局所的に深いき裂が存在したため、この試験片における微小き裂深さの平均値が大きくなったことによる。

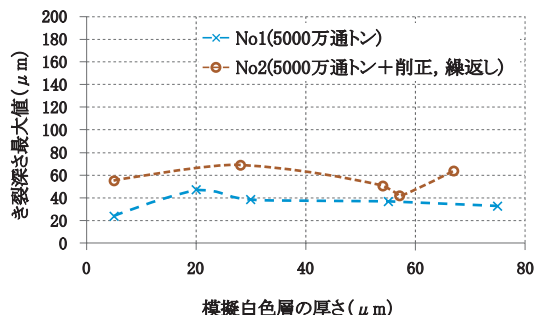
図13 き裂深さと模擬白色層厚さの関係

断面組織観察により得られた模擬白色層の厚さと微小き裂の最大深さの関係を図13に示す。図より、模擬白色層の厚さの違いにより、微小き裂の最大深さには顕著な差異がないことがわかった。またいずれの場所においても、発生した微小き裂の最大深さは0.1mm以下であることから、300万回転（5000万トン相当）の周期で0.1mm程度削正をすれば、表層に発生した微小き裂を除去できる可能性があることも確認された。

断面組織観察した全体の傾向として、微小き裂は模擬白色層とパーライト層との境界部ではなく、白色層内部に発生しているものが多く確認された。またそのほとんどは接触面に対して垂直方向に進展し、模擬白色層の厚さによって模擬白色層内部に停留するか、あるいはパーライト層にまで進展しても、き裂深さは0.1mm以下であった。
