コンクリートの部分断面補修箇所周辺の鉄筋腐食機構

Mechanism of Corrosion of Reinforcement in the Vicinity of the Patch Repair Area of Concrete

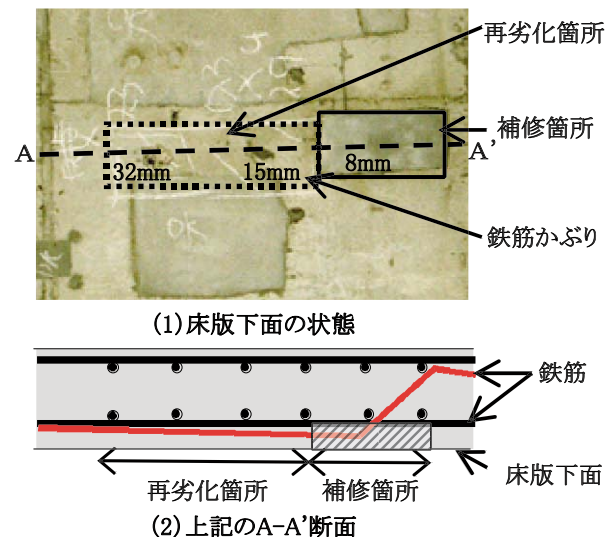
コンクリート高架橋（床版下面）の外観写真および外観・打音調査結果から、補修後の劣化は主に部分断面補修箇所の周辺で認められた。コンクリート高架橋（床版下面）の配筋およびかぶり調査は、レーダ法および電磁誘電法により実施した。その結果、本調査では、補修部の鉄筋かぶりが極端に小さくなっており、補修箇所周辺の鉄筋かぶりも小さくなる傾向にあった（図1）。

図1 部分断面補修箇所周辺の鉄筋位置と劣化状態

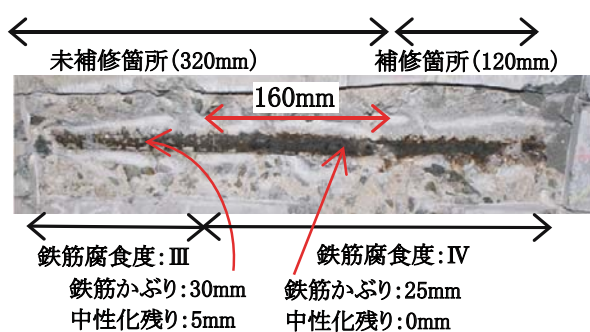
はつりによる鉄筋腐食調査は、部分断面補修箇所と未補修箇所との境界付近を対象とし、床版下面にて実施した。調査箇所は、断面補修箇所周辺に劣化が認められる箇所とした。図2に調査結果の例を示す。鉄筋の腐食は、断面補修箇所および施工界面周辺において鉄筋腐食度IV（断面欠損状態）まで進行していた。施工界面から約160mm程度離れた箇所では鉄筋腐食度III（面錆状態）であり、施工界面周辺の中性化残り（＝鉄筋かぶり－中性化深さ）は0mmであった。また、今回の調査で、補修箇所の近傍で劣化が認められた箇所の多くは、補修後10年程度を経過した箇所であった。

図2 鉄筋腐食調査結果

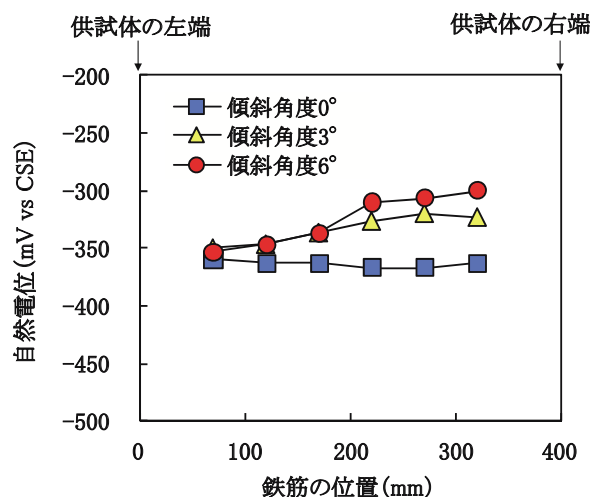
試験を実施した供試体の塩化物イオン量 (Cl) は 1, 2, 3, 5kg/m³ で、鉄筋の傾斜角度は 0, 3, 6° である。各供試体の自然電位の測定結果は、塩化物イオン量 (Cl) が 1kg/m³ では -200~-350mV (vs CSE (銅/硫酸銅電極)), 2kg/m³ では -300~-350mV, 3kg/m³ では -300~-450mV, 5kg/m³ では -350~-450mV 程度であり、通常言われているように、塩化物イオン量が多いほど自然電位は卑側（一側）になり、腐食が進行する傾向にある。鉄筋配置別の自然電位は、その一例 (Cl : 2kg/m³) を図5に示すとおりで、[傾斜角度0°] ではいずれの場所でもほとんど同一の値であるが、[傾斜角度3°], [傾斜角度6°] では鉄筋かぶりが小さい側で卑側になる。実際のコンクリート構造物での測定結果も同様の傾向であり、現地調査でみられた鉄筋の腐食状態を再現できたものと考えられる。そこで、この供試体を用いてマクロセル腐食電流を測定した。

図5 自然電位の測定結果 (Cl : 2kg/m³)

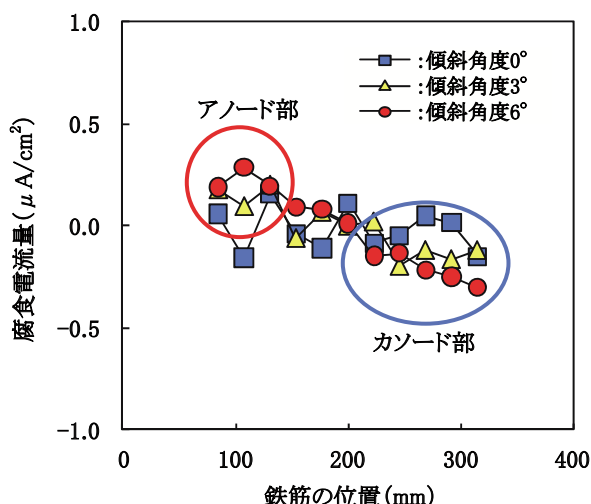
各分割鉄筋のマクロセル腐食電流量は、その一例 (Cl : 2kg/m³) を図6に示すように、[傾斜角度0°] では 0μA/cm² 近傍でばらついている。しかし、[傾斜角度3°], [傾斜角度6°] では、鉄筋かぶりの小さい中性化域側でアノード部 (+側)、かぶりの大きい非中性化域側でカソード部 (-側) になり、マクロセル腐食電流が生じていた。この腐食電流量は、鉄筋の傾斜が大きいくほど大きく、塩化物イオン量が多いほど大きくなる傾向にあった。[傾斜角度6°] の鉄筋で、このマクロセル腐食量と各箇所の中性化残り、塩化物イオン量、含水率から算出³⁾した鉄筋の全面腐食 (マイクロセル腐食) の電流量を比較すると、いずれの箇所でも腐食電流量の加算分は最大で 1/2 程度であった (図7)。鉄筋の腐食速度は、マイクロセル腐食とマクロセル腐食の総和となることから、この箇所の腐食速度は最大で 1.5 倍程度になることがわかった。

図6 部分断面補修前の腐食電流量 (Cl : 2kg/m³)

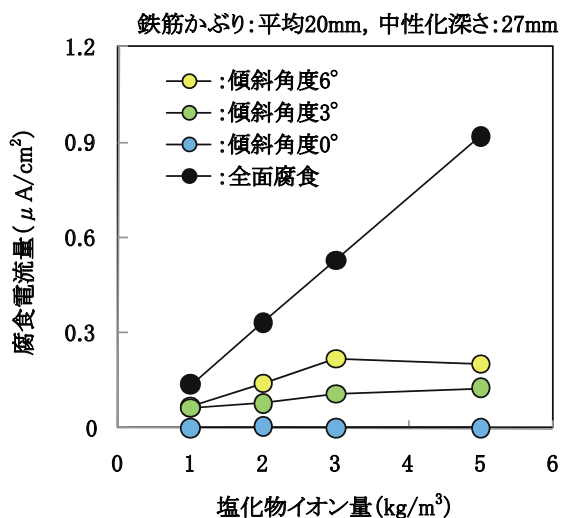
図7 部分断面補修前の腐食電流

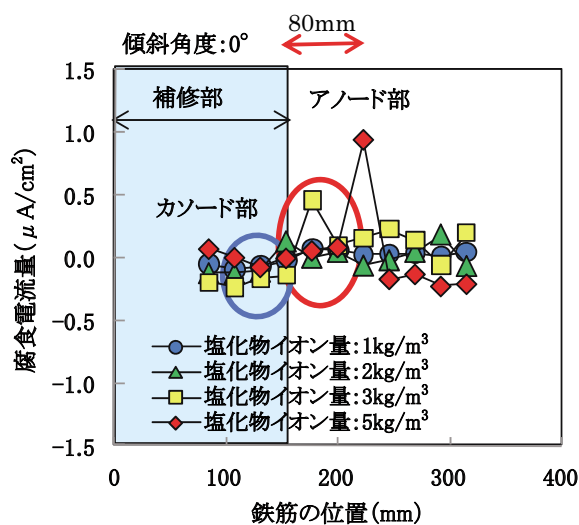
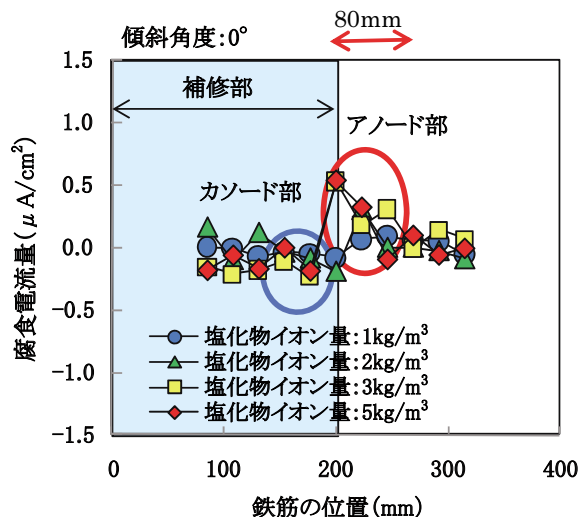
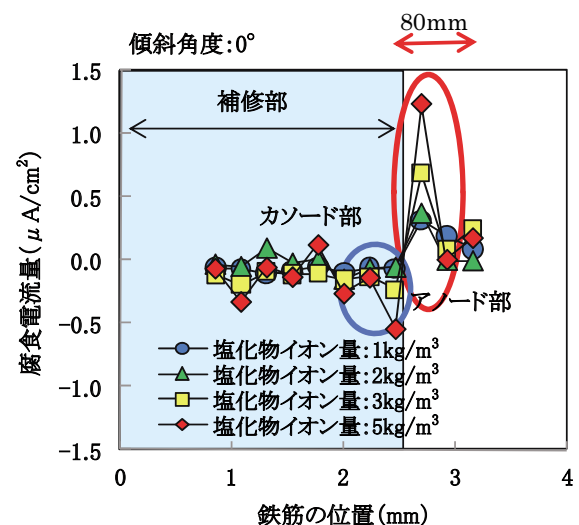
図8 各鉄筋間の腐食電流量 (補修幅 150mm)

図9 各鉄筋間の腐食電流量 (補修幅 200mm)

図10 各鉄筋間の腐食電流量 (補修幅 250mm)

傾斜角度を0°とした供試体の各分割鉄筋間のマクロセル腐食電流は、いずれも補修界面から未補修側に80mm程度の範囲でアノード部(+)側になり、この箇所でマクロセル腐食が生じていることがわかる。このマクロセル腐食電流量は、塩化物イオン量が多いほど大きくなる傾向であった(図8~10)。傾斜角度を3, 6°と変えて実施した各分割鉄筋間のマクロセル腐食電流量の測定結果も、傾斜角度を0°とした時と同様に、補修界面から未補修側に80mm程度の範囲で、マクロセル腐食が生じており、鉄筋の傾斜との相関は認められなかった(図11-13)。

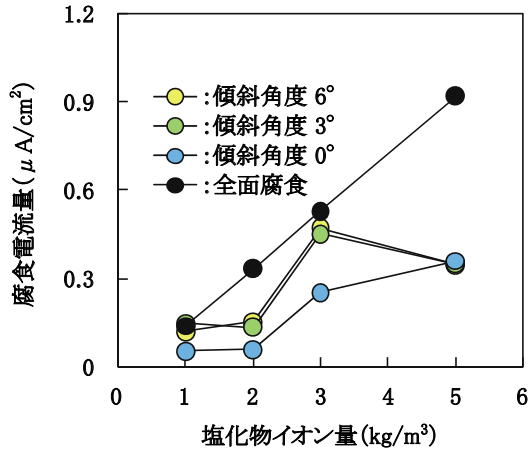
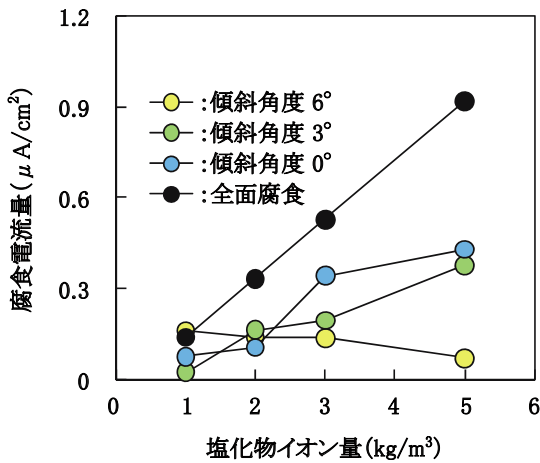
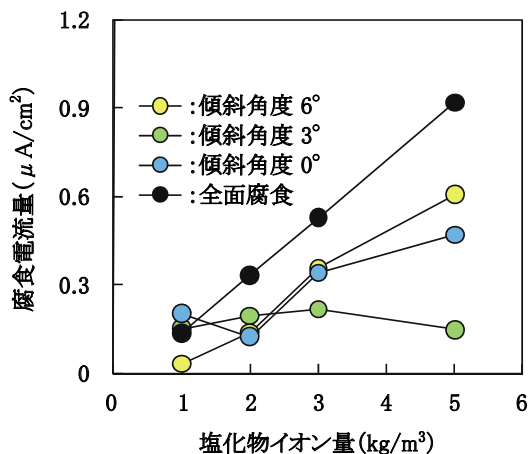
このマクロセル腐食電流量を補修前の鉄筋のマイクロセル腐食（全面腐食）電流量と比較すると、図11～13に示すように、いずれの箇所でも最大で同程度となり、この箇所の鉄筋の腐食速度はマクロセル腐食とマイクロセル腐食（全面腐食）の総和になることから、最大でマイクロセル腐食の2倍程度になることがわかった。

図11 部分断面補修後の腐食電流量（補修幅 150mm）

図12 部分断面補修後の腐食電流（補修幅 200mm）

図13 部分断面補修後の腐食電流（補修幅 250mm）

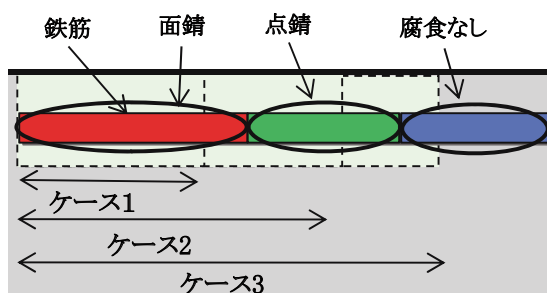
14の左側でコンクリートのはく離が生じていると想定して、部分断面補修前の鉄筋の腐食状態を左側から面錆状態、点錆状態、腐食なし状態と想定した。劣化予測の算出条件は表2を用いた。算出した部分断面補修後の補修箇所周辺の供用年数と鉄筋の平均腐食減量率の関係は図15に示すとおりで、部分断面補修箇所近傍がケース1(面錆状態)では、補修後に鉄筋腐食が進行して、短い時間でコンクリートのはく離が生じると推定されるが、ケース2(点錆状態)、ケース3(腐食なし)になるにつれてはく離に達する時期が長くなることが推測される。

図14 鉄筋の腐食状態と部分断面補修範囲

したがって、部分断面補修後に、補修部周辺の再劣化を抑制するためには、補修箇所と未補修箇所の境界部を腐食度Ⅱ(点錆)以下にする必要があると考える。

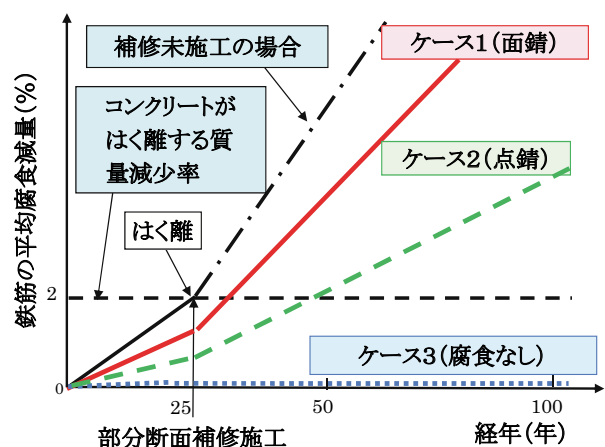
図15 経年と鉄筋の平均腐食減量の関係
