車輪踏面熱き裂の実験的再現と生成条件

Experimental Reproduction and Generation Conditions of Wheel Tread Thermal Cracks

キーワード：車輪，踏面，制輪子，熱き裂，摩耗

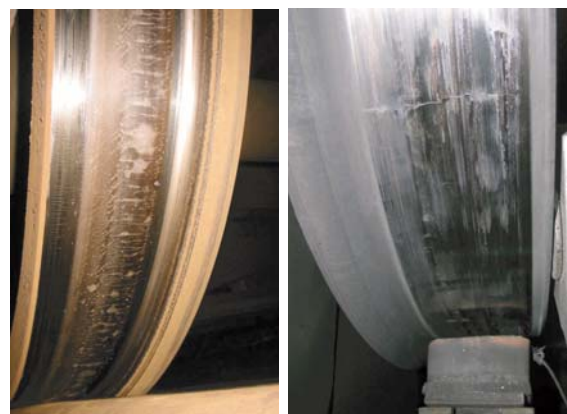
図1 車輪踏面の外観状態例

踏面熱き裂は車輪踏面の全周にわたり数mm～数十mmの間隔で車軸方向に生成・進展する梯子状のき裂であり、内部方向に深さ数mmまで進展し内部で屈曲したき裂形状となる^{1, 2)}。図1 (a) に実車における車輪踏面熱き裂の外観状態例を示す。踏面熱き裂が発生した場合

(a) 実車の熱き裂 (b) 定置ブレーキ試験後

従来の踏面ブレーキ性能試験では、輪重相当の慣性質量を回転軸に付与した車輪と制輪子により実車の車輪／制輪子系を模擬し、ブレーキ距離をはじめとする各種性能の評価を行ってきた。この際、摩擦熱によるき裂が発生する場合はあるが(図1 (b))き裂の分布等が実車の踏面熱き裂^{1, 2)}と全く異なり、実車におけるき裂と等価な事象が生じた事例はない⁴⁾。また国内で想定される軸重条件下では、制輪子の影響のない車両で踏面にき裂が発生する事例は認められていない。著者らは今回、踏面熱き裂の生成には、制輪子による繰り返し熱負荷に加えレールとの接触転動が必要であるとの仮説を設定し、これを検証するため実車で想定される上限に近い両者の条件を設定した試験により熱き裂の再現生成を試みた。

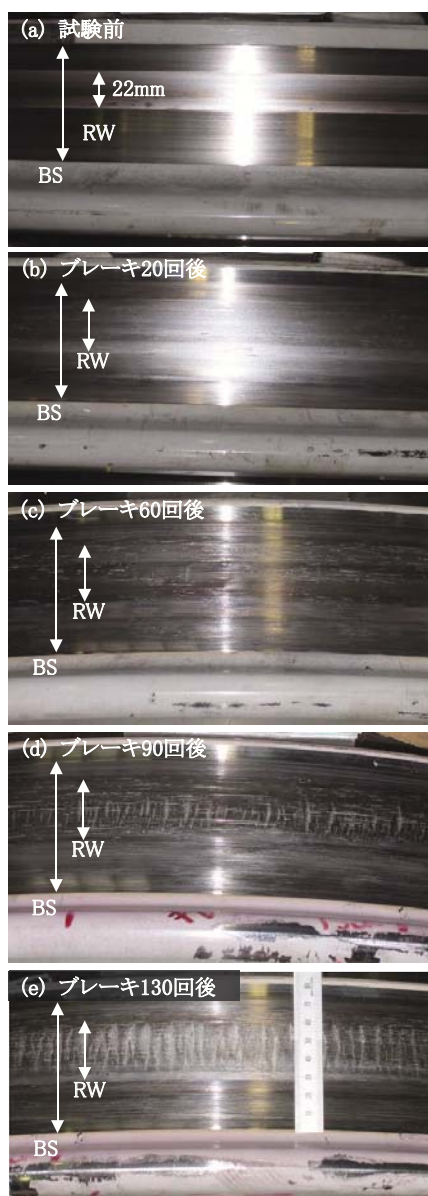
図4 車輪踏面状態の推移 (RW: 軌条輪接触部 BS: 制輪子接触部)

試験前、車輪と軌条輪を軸方向に変位させずに接触させた際の車輪踏面状況を図4 (a)に示す。接触部幅は22mmであった。表2の各ブレーキ回数終了時点における車輪踏面状態を図4 (b) ~ (e)に示す。ブレーキ回数60

回時点で微小な踏面熱き裂が見られ、その後ブレーキ回数130回まで順次進展した。ブレーキ動作回数を横軸として、車輪踏面軸方向座標における熱き裂発生部位の推移を制輪子摩擦部位および軌条輪転動部位と合わせて図5に示す。熱き裂の生成を初めて確認したのはブレーキ動作回数60回目であり(図4(c))発生位置は軌条輪接触位置中央付近の軌条輪が揺動変位にかかわらず常に接触する部位であった。その後ブレーキ動作回数90回時点では熱き裂は軌条輪との常時接触部全体に達し、さらに軌条輪が両側に変位した際には一時的に接触しない部位へと進展していた。ブレーキ動作回数110回時点では、熱き裂は接触頻度が最小の部位を含め車輪と軌条輪が接触する範囲全域に進展した。ブレーキ動作回数130回時点でのさらなる進展は見られなかった。ブレーキ動作回数130回時点での車輪走行距離(転動距離)は2400kmであった。

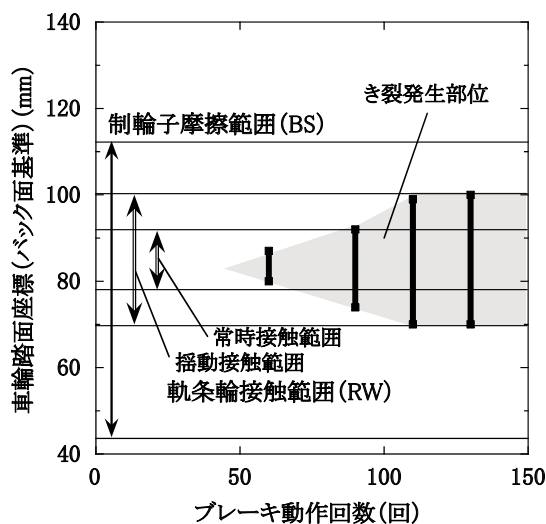
図5 熱き裂の発生部位

試験結果より、踏面熱き裂の発生は、制輪子による繰返し入熱とレールとの接触転動の両方が負荷されないと生じない。また熱き裂はレールとの接触頻度の高い部位に優先的に生成し、接触頻度が低い部位へと進展するもののレールと転動しない部位に進展することはない。制輪子により加熱された車輪温度が踏面下10mmにおい

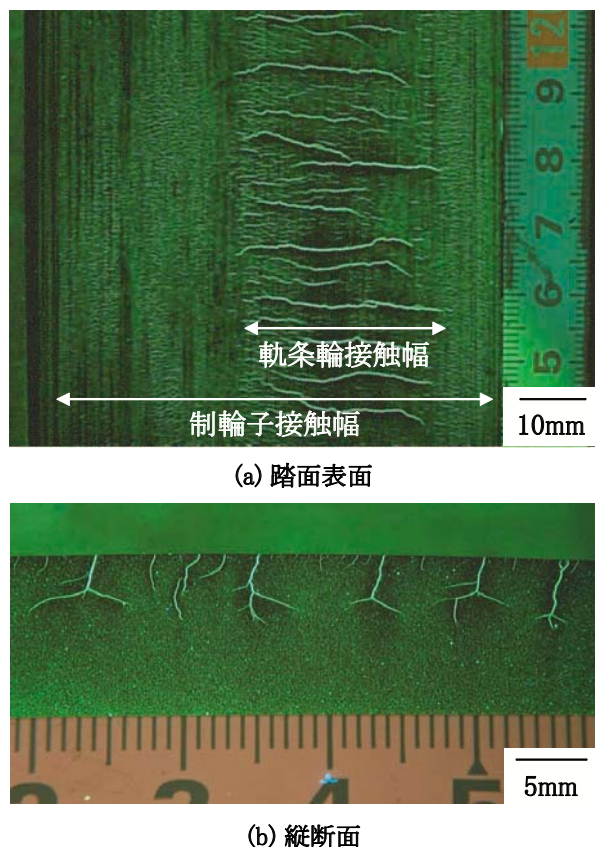
図6 磁粉探傷結果

試験後の熱き裂発生部表面および縦断面の蛍光磁粉探傷結果を図6に示す。ほぼ一定間隔で配列した主き裂の他、多数の初期微細き裂が存在する。主き裂は最大深さ約5mmであり、当初鉛直方向に進展し深さ3~4mmにおいて分岐し表面平行方向へと進展している。これらの特徴は現車の踏面熱き裂の形態と符合し、本試験によ

て実車で生成するものと同様の形態を有する踏面熱き裂が生成したことを確認した。

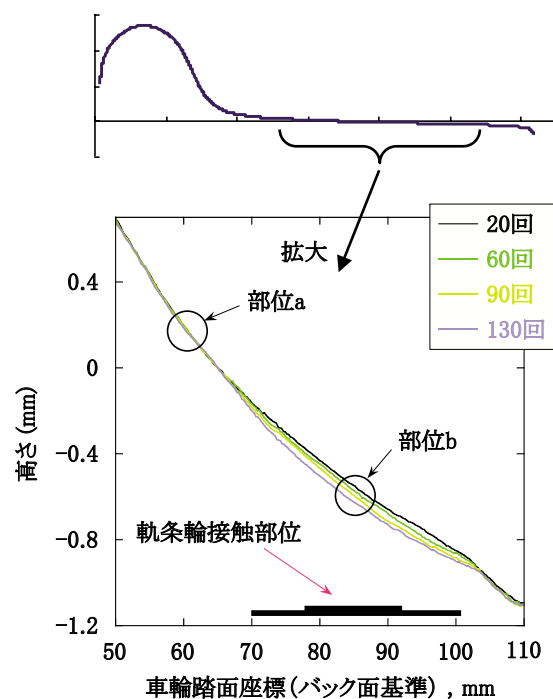
図7 車輪踏面形状

同試験の実施中、踏面摩耗（凹摩）が観察された。ブレーキ回数20, 60, 90および130回の各時点における車輪踏面形状の推移を図7に示す。図7の横軸で軌条輪が接触する位置を赤矢印で示す。制輪子は図7下図横軸の全域で接触している。車輪踏面は軌条輪と接触する部位（図7の部位b）でのみ摩耗しており、軌条輪と接触しない部位（図7の部位a）では制輪子との摩擦は部位bと同等に生じているにも関わらず踏面の摩耗は見られない。図8に踏面形状推移の拡大を示す。図8（b）の距離あたりの摩耗率は約0.7mm/10⁴kmに相当し、これは現車の踏面摩耗率を大きく上回る。

また今回の結果は、車輪踏面の凹摩が単純に制輪子の摩擦によって車輪踏面が摩耗する現象ではないことを示す。即ち制輪子との摩擦のみでは車輪はほとんど摩耗せず、制輪子との摩擦により車輪踏面の温度が上昇した状態でレールと転動し接触力が作用することにより踏面が摩耗すると解釈できる。事実、車輪と制輪子のみで定置ブレーキ試験では踏面凹摩はほとんど観察されない。凹摩は摩耗と言うよりむしろ踏面の塑性変形による形状変化がその本質である可能性が示唆される。

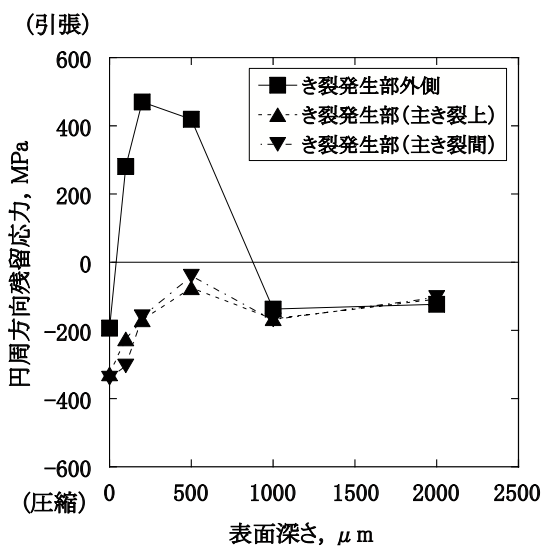
図9 円周方向残留応力の表面深さ依存性

供試車輪き裂発生部および発生部外側における円周方向残留応力の測定結果を図9に示す。き裂発生部外側では深さ100～500 μmにかけて最大約500MPaの引張残留応力が発生しているものの、深さ1000 μm以上では残留応力は100～200MPaの圧縮となっている。き裂発生部では残留応力は全ての測定深さで圧縮であった。これはき裂の生成により表面近傍の引張残留応力が解放されたためと考えられる。深さ1000 μm以上で見られた圧縮残留応力は車輪製造時の熱処理により付与されるリム部

の円周方向圧縮残留応力に対応するものである。

残留応力によって判定される車輪の安全性に関して、現車で想定される上限に近い負荷の繰返しによって踏面熱き裂が発生した車輪であっても、使用上の安全性には影響がないことを確認した。ただし熱き裂の発生とは別に規定温度を上回る過大熱負荷を受けた場合には、残留応力の反転により安全性に影響することが予想される。

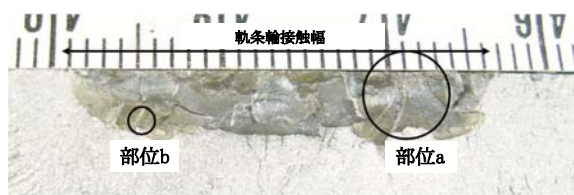
図10 き裂の開口破面 (主き裂)

熱き裂の進展過程を調査するため、踏面近傍を強制開口し主き裂の破面を観察した。破面の全体像を図10に示す。破面形態は複雑であり多数の初期き裂が統合して主き裂として進展している。これら破面上の特徴は現車車輪の熱き裂破面²⁾と符合する。初期き裂の起点のひとつを図11 (a) に示す。破面上には疲労き裂の進展痕跡を示すタイヤトラック模様が認められた (図11 (b))。以上より踏面熱き裂は多数の初期微細き裂が合体成長して進展した疲労き裂の一種であることがわかった。

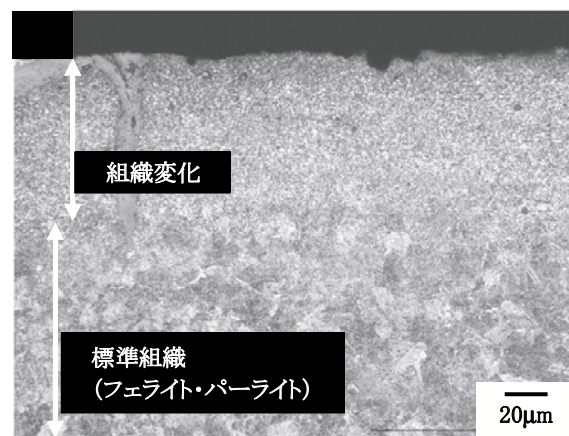
図12 踏面縦断面の金属組織

き裂発生部表面近傍の光学顕微鏡組織を図12に示す。表面深さ約100 μm 以上ではSSW-Q3S鋼 (炭素量規格値0.60~0.75%, 実測値0.67%) の標準的なフェライト・パーライト組織であるのに対し、表面近傍では明瞭に組織が変化している。車輪/レールの空転滑走を伴う接触部位では、しばしば白色層と呼ばれる変質組織が観察される^{6, 7)}。中でもレール白色層の金属組織については膨大な研究事例が報告されており⁸⁻¹²⁾、その組織構成と生成条件について多角的な検討が行われている。図12の表面組織はこれら白色層とは異なるものでありこの組織変化の発生原因について現状では断定できないが、組織変化の条件と機構が判明すれば熱き裂発生時の踏面表面近傍に負荷される温度およびひずみ条件等について定量的な知見が得られる可能性がある。

(3) 踏面表面近傍では車輪鋼の金属組織が製造時の状態から大幅に変化していることが確認された。この組織はレール表面等でしばしば観察される白色層とは明らかに異なり、組織の構成および組織変化の発現条件は現状では断定できない。今後車輪表面の実働時の負荷条件に関する知見を得るためにはこの組織変化の機構を金属学的見地から調査することが必要である。
