重腐食環境用ハンガイヤーの開発

片山 信一* 白木 理倫*

Development of the Hanger-ear against Heavily Corrosive Environment

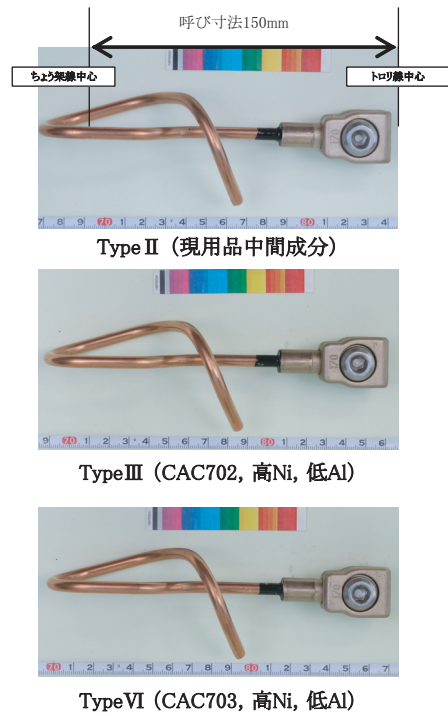
図1 試作したハンガイヤーの外観

図1に所内および暴露試験用に試作したハンガイヤーの外観を示す。試験体は170 mm²トロリ線用、呼び寸法（トロリ線中心からちょう架線中心までの距離）150mmである。Type IIIとType VIは現用品と同様な金属光沢を示しており、外観は良好であった。

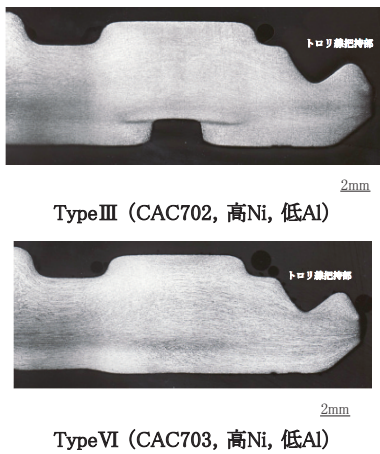
図2 ハンガイヤー試作品イヤー部の断面観察結果

図2にハンガイヤー試作品イヤーマテリアル部の断面観察結果を示す。Type III内部には大きな異常は認められなかった。しかし、細かい観察で表面に小さな歪みが認められた。この歪みは熱間鍛造時の加工の不具合と考えられる。Type VIは内部表面ともに良好な状態であった。

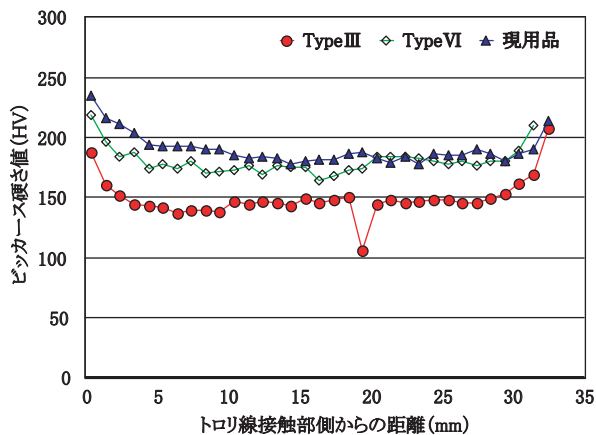
図3 ハンガイヤー試作品イヤー部断面のビッカース硬さ値測定結果

図3にハンガイヤー試作品イヤー部断面のビッカース硬さ値測定結果を示す。Type IIIの硬さ値は106～208HV、平均149HV、Type VIの硬さ値は164～219HV、平均180HVであった。現用品の硬さ値は、178～235HV、平均190HVである。この硬さ値と比較してType IIIは全体的に低く、Type VIは現用品とほぼ同等の硬さ値であった。

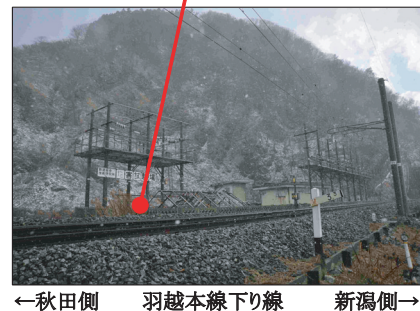
図4 勝木塩害実験所におけるハンガイヤー試作品の暴露試験状況

ハンガイヤー試作品の腐食耐食性を評価するため、Type III、Type VI、およびType IIを勝木実験所において暴露試験を行った。図4に勝木実験所におけるハンガイヤー試作品の暴露試験状況を示す。各材質のハンガイヤーはいずれも著しい腐食は認められなかった。これはType IIの材質がもともと、アルミニウムや鉄等の部材に比べて耐食性が良好な材料であること、さらに成分調整したため市販されている現用品に比べて耐食性が向上しているためと考えられる。

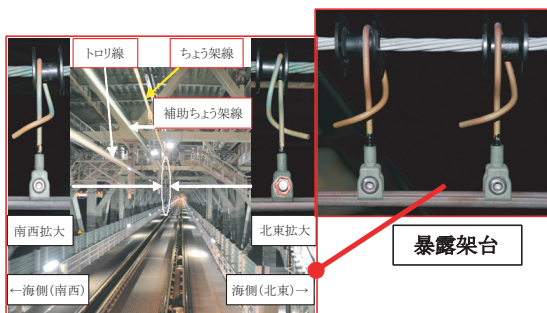
図7 ハンガイヤーの本線試験状況

月)においてハンガイヤーは著しい腐食は認められず良好な状態であった。

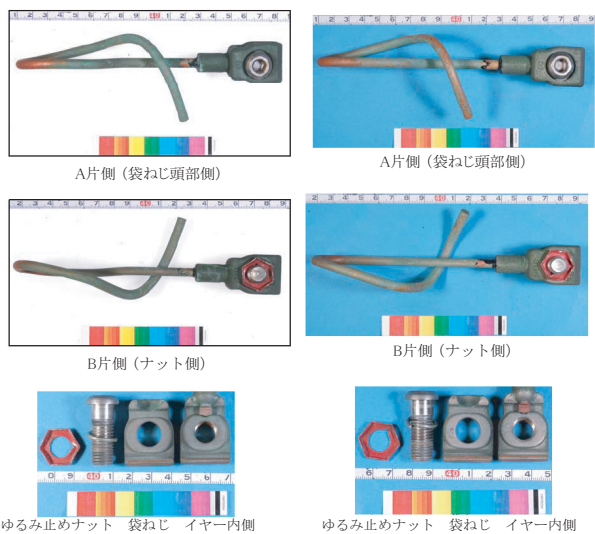
図8 本線架設試験後撤去したType IIの外観
図9 本線架設試験後撤去したType VIの外観

図8に本線架設試験後撤去したType IIの外観、図9に同じくType VIの外観を示す。イヤーは全体に青緑色の腐食が認められた。Type IIは全体にわり腐食しているのに対しType VIのイヤーは全体が薄い青緑色のまだら状の腐食が認められた。ともにき裂等の大きな異常は認められなかった。

す。テストでの測定において Type VI の表面は Type II に比べて抵抗が小さく、絶縁抵抗計での測定においてはいずれも $0M\Omega$ であった。腐食の被膜が薄いものは散水すると導電性が良くなる。したがって、Type VI は全面に腐食がまだ広がっていないことから緩やかに腐食が推移していることを示しており、腐食の被膜が薄いと考えられる。

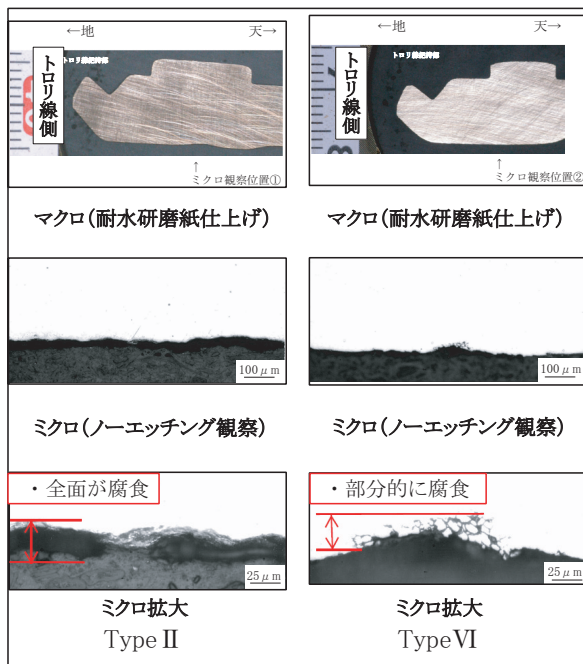
図10 本線架設試験後の Type II と Type VI の断面観察結果

(4) 断面調査
図10に本線架設試験後の Type VI と Type II の断面観察結果を示す。Type II は表面全体が厚く腐食していたのに対し Type VI は部分的に腐食が認められた。

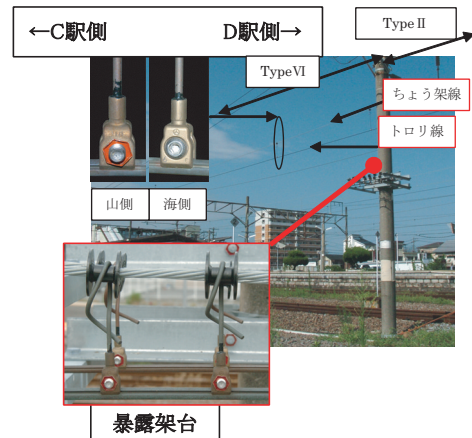
図12 ハンガイヤーの試験状況

塩害温泉環境の現地試験は温泉環境の海岸より 300m 内陸の線区の駅構内において行った。本線架設試験に先立ち、まず本線近傍に暴露架台を設置して暴露試験を行い、環境が及ぼす影響を確認した後本線架設試験を行った。図11にハンガイヤーの設置配置図、図12に試験状況を示す。暴露試験後(6ヶ月)においてイヤーは著しい腐食は認められず良好な状態であった。

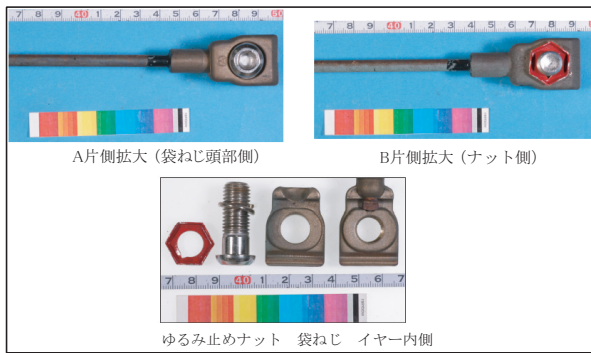
図 13 本線架設試験後の Type II の外観

図13に本線架設試験後の Type II の外観、図14に同じく Type VI を示す。Type II は全体に薄い黒色がかった腐食の推移が認められ、部分的に青緑色の腐食が認められた。Type VI のイヤーは Type II と同様に全体に薄い黒色がかった腐食が認められた。なお、ともにき裂等の大き

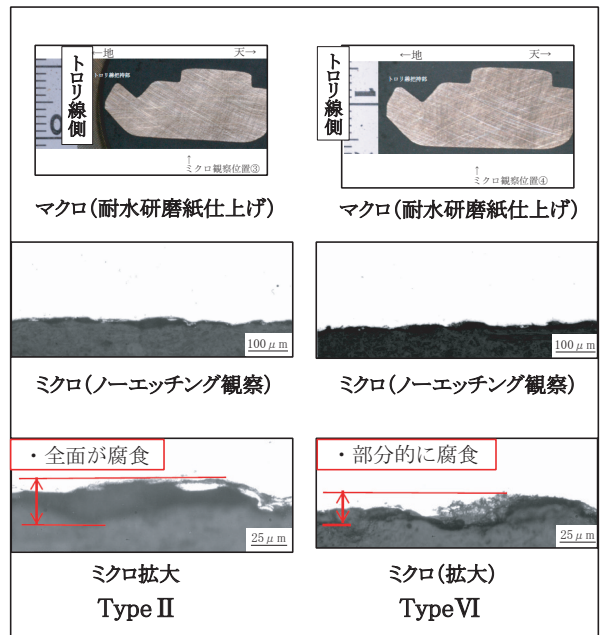
図 15 本線架設試験撤去後の断面観察結果

図15に本線架設試験後の Type VI と Type II の断面観察結果を示す。Type II は表面全体が厚く腐食していた。また、Type VI は部分的に腐食が認められた。
