腐食環境における線ばね形レール締結装置の 表面処理方法の選定

本野 貴志* 片岡 宏夫*
弟子丸 将* 坂本 達朗**

Selection of An Effective Surface Treatment Method of Wire Spring Clips in the Severe Corrosion Environment

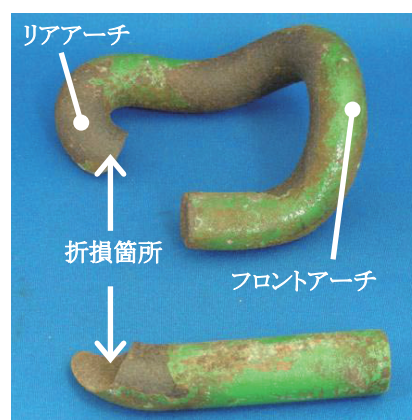
図1 線ばねクリップの折損状況

図1に海岸付近の腐食環境下において折損した線ばねクリップの状況を示す。この箇所の周辺環境は、海岸線までの距離が非常に短く、海からの飛来塩による汚染影響が大きいと推定される。このような腐食環境下における線ばねクリップの折損形態は、線ばねクリップのリアアーチ下部からの折損が多く報告されており、図1に示す線ばねクリップ種別の折損の原因は応力腐食割れに起因した急進破壊によって生じたものと推定される。

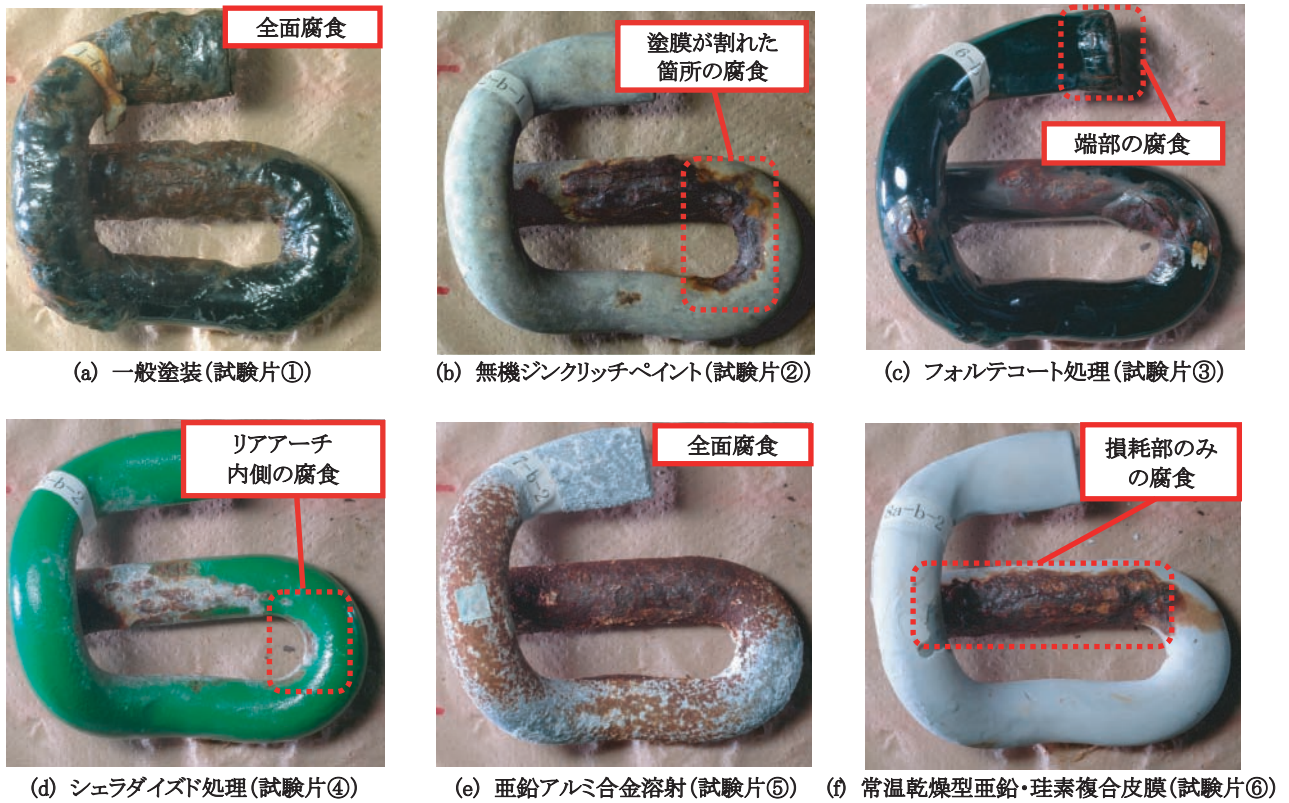
図2 促進腐食試験後の試験片の状態

表3に促進腐食試験の結果を、図2に400サイクル終了後の代表的な試験片の外観写真を示す。その結果、次のことが分かった。

- a) いずれの試験片も損耗部で早期に腐食が発生した。ただし、その後の腐食進行速度は表面処理方法により異なっていた。
- b) 試験片①は損耗部で早期に腐食が発生し、400サイクル終了時点ではほぼ全面で腐食が生じていた。
- c) 試験片②～④についても一般部で腐食が発生した。ただし、腐食の発生部位は、試験片②は締結時に塗膜割れが生じた箇所、試験片③が線ばねクリップ端部、試験片④が線ばねクリップリアアーチ内側であり、表面処理方法により異なっていた。
- d) 試験片⑤は一般部からの腐食発生は200サイクルと遅かったものの、400サイクル終了時にはほとんど全面で腐食していた。
- e) 試験片⑥は他の試験片と同様に20サイクルで損耗部から腐食が発生したが、その後一般部からの腐食の発生はなかった。ただし、無機系コーティング層の損耗が大きかったため、それを変状とみなすと試験片④と同程度の変状面積率となった。
- f) 補修材を塗布することにより一般部からの腐食発生が抑制され、腐食の進行を低減できる可能性が得られた。

以上の結果から、試験片①と⑤は他の試験片と比較して明らかに腐食が進行しており、長期の耐久性は期待できないと判断した。その一方、試験片⑥は一般部からの腐食が見られず、変状面積率も小さいため最も長期の耐久性が期待できると判断した。次に、残りの試験片②～④における耐久性を腐食部位と図3に示すサイクル数と変状面積率の関係から考察した。

試験片②および④において生じた一般部での腐食部位は、線ばねクリップが折損しやすい箇所であるリアアーチ部であるが、試験片③は線ばねクリップ端部のエッジ部からの腐食であった。また、400サイクル終了後の変状面積率に違いはあるものの、この時点での腐食進行速度はいずれの試験片で大きな違いは見られなかった。したがって、レール締結装置としての安全性を加味して長

期耐久性を比較すると、耐久性が高い順に試験片③、④、②であることが分かった。

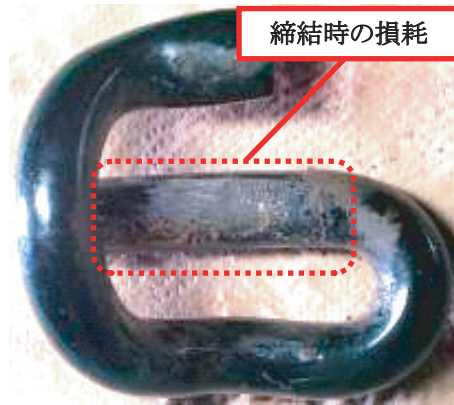
(a) フォルテコート処理(試験片③)

- a) 試験片①の一般塗装は試験片のほぼ全面で腐食が観察された。
- b) 試験片②および③は損耗部から腐食が発生し、拡大する傾向にあった。
- c) 試験片④の変状面積率は小さいものの、塗膜表面の大部分で白さびの発生や塗膜の微細膨れが観察された。これは、表面処理で用いられる亜鉛被覆部が腐食したためと考えられる。また、No.4のみ変状面積率が大きいのは、表面処理精度にばらつきがあったためと推定される。
