# テルミット溶接部の表面きず発生原因とその防止策

## Cause Investigation and Prevention Measures of Surface Defect of Thermit Welds

Thermit welding method is the most popular rail welding process in Japan. The reliability of the thermit welds is highly evaluated, because the failure rate was only about 0.005% for the last 10 years in Japan. On the other hand, there are many cases where thermit welds are judged to be defective due to surface defects in these days. Surface defects are often observed in case of execution of welding the new rails and the worn rails. From the results of welding test, it is judged that surface defects are caused due to gas generated by the contact of luting sand and molten steel which enters into the gap between welding mold and rail surface.

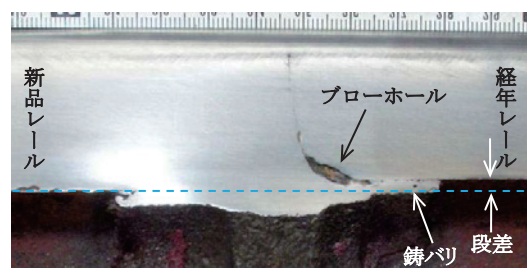
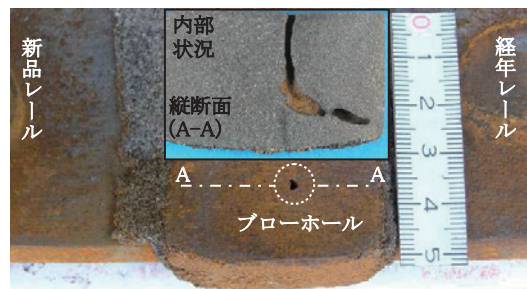
しかしながら，最近においても図2に示すような表面きず（主にブローホール）で不良判定される事象が多く報告されている。特に新品レールと腐食や摩耗のある経年レールとの溶接施工時の発生事例が散見され，再溶接

を余儀なくされている。また，テルミット溶接部の表面きずの発生原因は，レール表面の錆やモールドとレールの隙間に入り込んだ目地砂からの水分供給によるものと推定されているが，それらの影響についてこれまで検討されたことはなく，表面きず発生の原因を解明し，対策を施すことが課題となっている。

図2 表面きずが発生したテルミット溶接部の例

図2に示したように、実施工で発生するブローホールの表面きずの大半が、経年レール側に生じたモールドとレールとの隙間から溶接金属中央に向かって凝固方向に形成されている。このことから、これらのブローホールは隙間に入り込んだ溶鋼と局所的な水分（レール表面の錆や目地砂）との接触（反応）により生じたガスが、溶鋼中に侵入して残存したものと推察した。そこで、レール表面の錆やモールドとレールの隙間の影響を調査するため、普通モールドと段差モールドを用いて、新品レールと経年レールとの溶接試験を実施した。

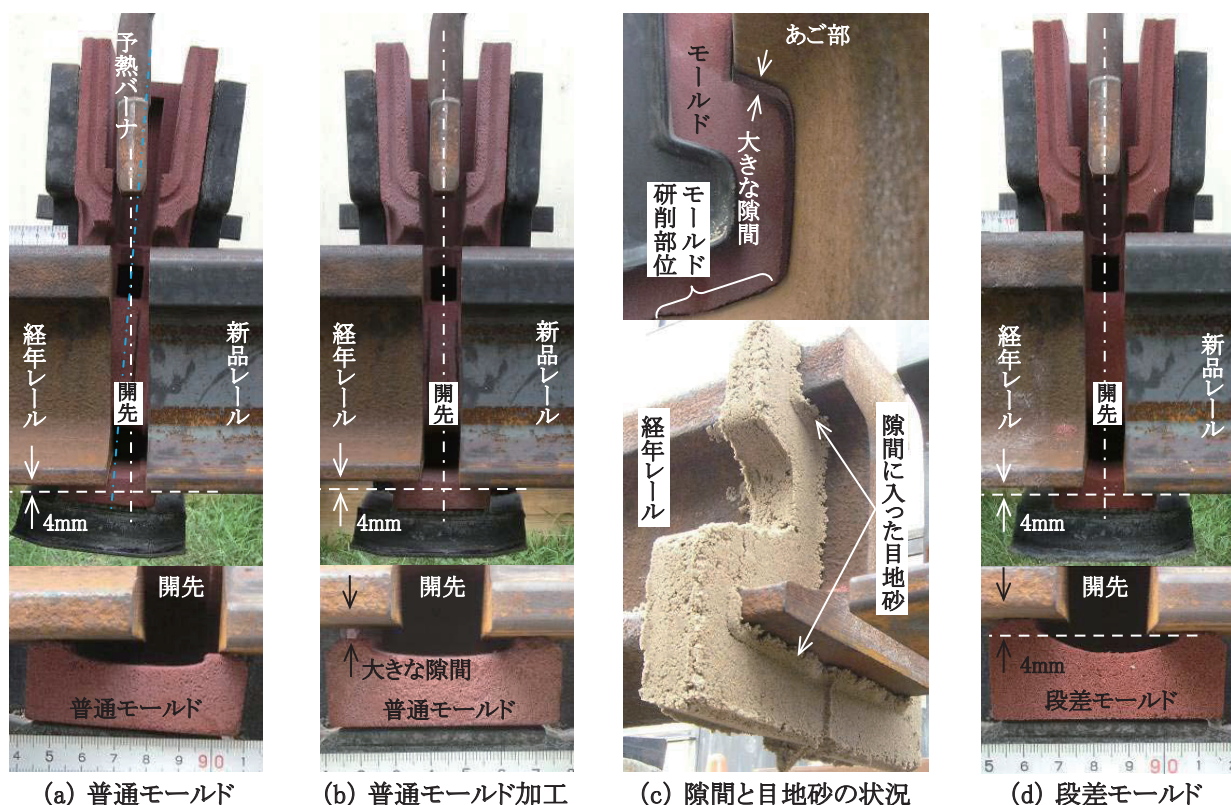
図3にレール高さが約4mm異なる新品レールと経年レールに対して、モールドを取り付け、予熱バーナを設置した状態を示す。普通モールドをそのまま使用する場合、(a)図に示すように予熱バーナを開先中心に設置するためには、頭部の開先に合わせてモールドを取り付ける必要があるが、この場合にはモールドが大きく傾き、モールド底部が開先から大きくずれる。このため、適切な溶け込みが得られず、湯漏れの危険性も考えられる。

(b)図には、段差レールの溶接を行う場合に標準作業として実施されているモールド加工（経年レールの底部上面が接触する部位を研削）を施し、モールドを取り付けた状態を示す。モールドを加工することによって、開先に対して垂直に取り付けることは可能となるが、経年レール側の底面およびあご部には大きな隙間が生じる。この状態で砂詰め作業を行った場合には、その隙間に目

地砂が入り込むことになるため、隙間に厚紙などを詰めて施工することが推奨されている。一方、(d)図に示す段差モールドでは、4mmのレール段差に対応したモールド形状となっているため、モールドがレールに対して垂直に取り付き、隙間は生じない。なお、段差モールドの適用範囲は、レール段差2～6mmとなっている<sup>1)</sup>。

図3 段差レール溶接施工時におけるモールドの組み立て状態と隙間の状況

段差モールドを使用した場合、前述のとおりモールドはレール底面に密着しており、隙間は生じていない。一方、普通モールドを加工した場合には、モールドと経年レール底面には2.2～5.0mmとレールの段差以上の隙間が生じている。また、あご部には段差モールドでも1mm程度の隙間が生じていたが、加工した普通モールドでは図3(c)に示したように、レール底面と同様の大きな隙間が生じている。なお、試験体は、開先間隔および逆ひずみ量とも適正範囲に設定し、予熱作業も酸素手元圧0.45MPa、予熱時間90秒の標準条件で作製した。

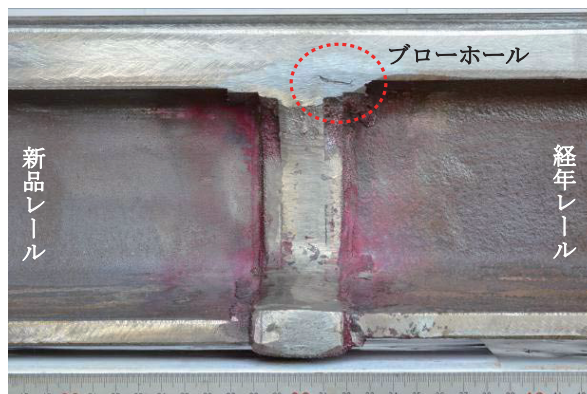
合計20体の試験体を作製したところ、目地砂の水分量を4割増したTPNo.N-8のみに表面きずが発生した。図4にTPNo.N-8の外観を示すように、経年レール側のアゴ部に生じた錆バリから溶接金属内部に向かってブローホール状の表面きずが形成している。

図4 発生した頭部側面のブローホール

上述のTPNo.N-8と同様、TPNo.N-7は目地砂の水分量を増した施工条件で作製した試験体であり、目地砂の水分は表面きず発生に及ぼす影響が大きいと判断される。

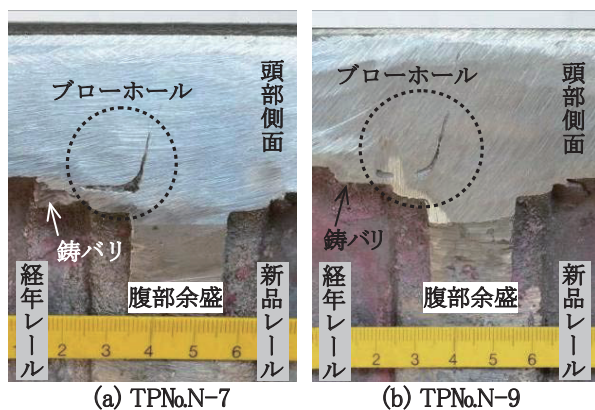
図5 研削で露呈した頭部側面のブローホール

射エコーが検出されたが、これらはきずエコーではなく、探触子の位置から経年レール側の底部余盛からの形状エコーであると判断される。なお、TPNo.N-7およびN-9では、頭部側面からの一探触子法で4級あるいは3級のきずエコーが検出されたため、きずエコー検出部である頭部側面をグラインダ研削した。その結果、図5に示すように経年レール側あご部に生じた鋳バリから溶接金属内部に発生したブローホール状の溶接欠陥が露呈した。

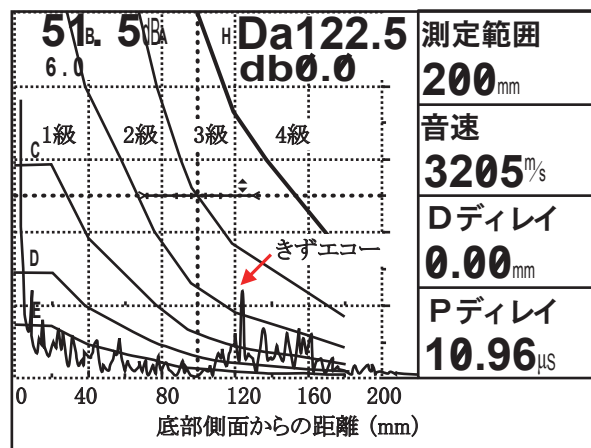
一方、作製した試験体の約8割には、底部二探触子法の探傷不能領域となるライザー除去部付近に、底部側面からの一探触子法で1～2級のきずエコーを検出する特徴的な結果が得られた。図6にきずエコーを検出した探傷画像の一例を示す。また、底部側面からの一探触子法で2級のきずエコーを検出した試験体の内、エコー高が高い試験体 (TPNo.S-2, N-3, N-6) に対して、底部

図6 底部側面からの一探触子法で検出したきずエコーの一例 (TPNo.N-6)

側面の余盛をグラインダ研削して底部二探触子法を適用した。その結果、TPNo.N-6のみライザー除去部付近に1級のきずエコーを検出した。

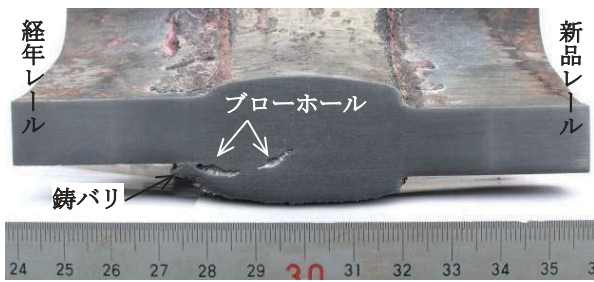
TPNo.N-6で検出したライザー除去部付近の内部欠陥を確認するため、平面研削盤を用いて底部側面から約10mm研削した。その結果、図7に示すように経年レール側底面に生じた鋳バリから溶接金属中央に向かうブローホールが現出した。TPNo.N-6は唯一レール表面の錆をグラインダ研磨したもので、モールドとレールの隙間が最も大きくなった試験体である。このことから、ブローホールの発生にはレール表面の錆ではなく、モールドとレールとの隙間の大きさが影響すると考えられる。また、TPNo.S-2にブローホールは発生しておらず、TPNo.N-3は鋳バリ内の小さなブローホールしか認められなかったことから、底部側面の余盛を研削して探傷不能領域をなくし、底部二探触子法を適用すれば、ライザー除去部付近のブローホールは評価可能と判断される。

図7 底部側面を研削して現出したブローホールの溶接欠陥（底部側面から10mm内部）

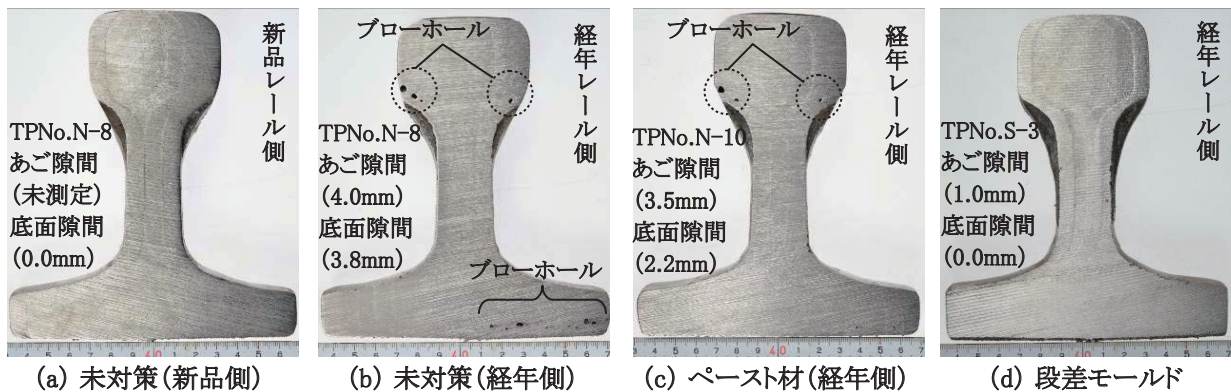
図8には、モールドとレールとの隙間に対して対処を施さなかった試験体（TPNo.N-8）、モールドとレールの隙間にペースト材を充填した試験体（TPNo.N-10）および段差モールドを適用した試験体（TPNo.S-3）の余盛付け根部で切断した横断面におけるブローホールの発生状況を示す。いずれの試験体においても隙間の生じない新品レール側には、(a) 図に示すようにブローホールの発生はまったく認められない。しかしながら、(b) 図に示す隙間が生じる試験体では、経年レール側の底面とあご部に複数のブローホールが発生している。一方、ブローホールの発生を防止するため、底面の隙間だけにペースト材を充填した試験体では、(c) 図に示すように底面にブローホールの発生は認められない。また、(d) 図に示した段差モールドを適用した試験体では、底面およびあご部にほとんど隙間が生じないため、ブローホールは発生していない。なお、あご部の隙間にもペースト材を適

用する場合、モールド内（余盛形成領域）まで誤って充填してしまうと、凹みきずを生じることを確認した。

図8 余盛付け根部の横断面で観察したブローホールの発生状況および防止策の効果

- (2) レールとモールドとの隙間にペースト材を充填した結果、ブローホールの防止効果が認められた。しかしながら、隙間への確実な充填は難しいため、接合するレールに 3mm 以上の段差がある場合には、段差モールドの使用を推奨する。
- (3) 底部領域における仕上り検査では、表面きずの有無によらず、底部二探触子法による超音波探傷検査 (底部側面の余盛を研削する) で評価することとし、1 級までを合格とすることを提案する。

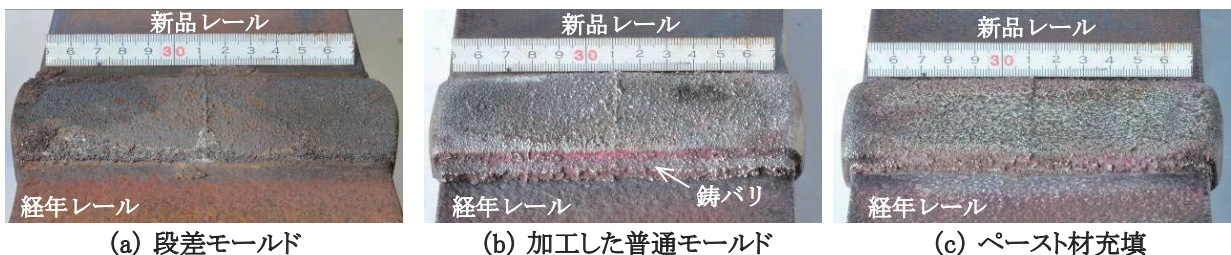
図9に試験体レール底面の余盛付け根部の状態を示す。(a) 図の段差モールドを使用した試験体では、鋳バリは認められず余盛の止端形状は良好である。一方、(b) 図に示す加工した普通モールドを用いた場合には、モールドと経年レールとの隙間に溶鋼が流れ込むことでレール底部幅全長に亘って、厚さ5mm程度の鋳バリが生じている。また、(c) 図のモールドと経年レール底面との隙間にペースト材を充填した場合には、鋳バリの形成は認められず、止端形状も概ね良好となった。

図9 作製した試験体レール底面の余盛付け根部の状態
