# 既設鋼 I ビーム支点部疲労き裂の原因究明と コンクリート巻き立て工法

Cause Identification and Repair Method with Concrete for the Fatigue Crack of Existing Steel I-beam Bridge

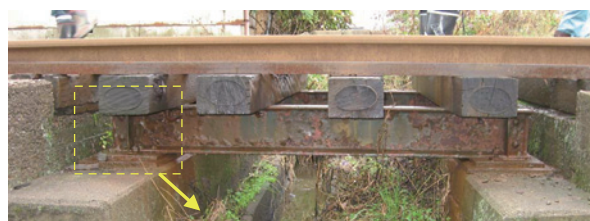
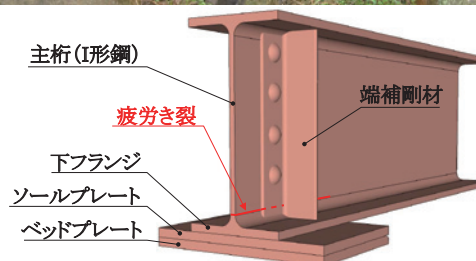
図 1 I ビーム支点部の疲労き裂

I ビームとは、主に支間 1.3m ～ 6.7m 程度の短スパン橋梁に利用される、I 形鋼を主桁に用いた構造形式<sup>1)</sup>である。線路が水路を跨ぐ場合や、盛土区間において一車線程度の車道を跨ぐ場合に利用され、架設数は比較的多い。I ビーム橋梁の支点には、ソールプレートとベッドプレートで構成される平面支承が用いられており、この支承直上の下フランジ首部に、疲労き裂の発生する事例が多い(図 1)。疲労き裂は、列車の通過による繰返し応力によるものであるが、疲労き裂の発生原因となる応力集中は、ベッドプレート下面の沓座モルタルの損傷<sup>2)</sup>や、端補剛材下端の隙<sup>3)</sup>といった支点部の損傷に起因していると言われている。

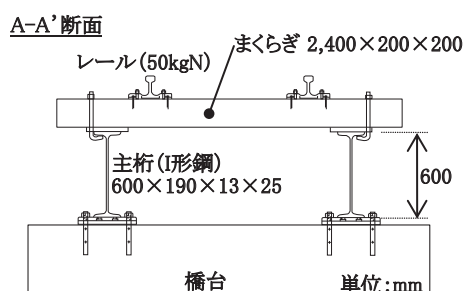
図3 模擬した支点部損傷

荷重試験では、試験体の各支点部を利用し、表1に示す状態について検討を行った。ケース①は支点部が健全な状態、ケース②は図3に示す支点部の損傷を有する状態、ケース③は支点部の損傷により疲労き裂が発生した

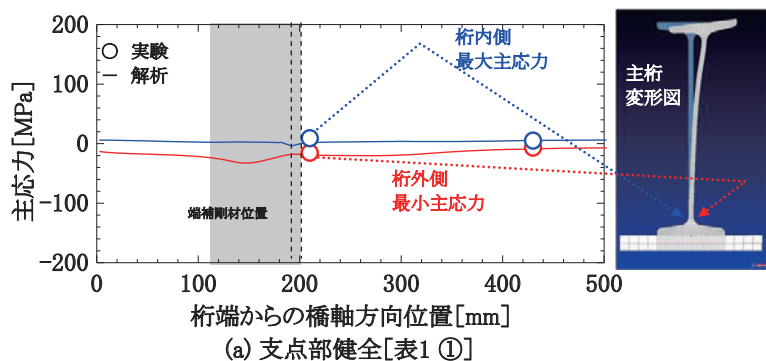
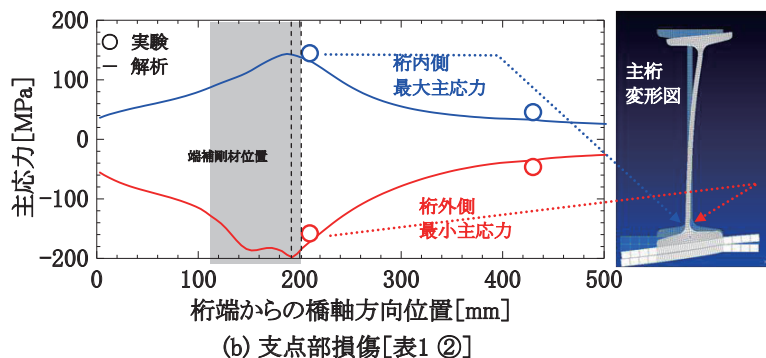
図6 下フランジ首部の応力性状と主桁断面変形図

桁端を載荷したときの下フランジ首部の応力性状について、載荷試験およびFEM解析の結果を図6に示す。また、図6にはFEM解析で得られた主桁断面（桁端から210mm位置）の変形図についても示す。なお、卓越応力成分が桁内側については最大主応力、桁外側については最小主応力であり、主応力はいずれも鉛直に近い方向であった。

支点部が健全な場合（図6(a)）は下フランジ首部に殆ど応力が生じていないのに対し、支点部に損傷がある場合（図6(b)）は、最大で200MPa程度（主応力の絶対値）の高い応力が生じているのが分かる。また、最大応力の橋軸方向における発生位置が端補剛材付近であることから、下フランジ首部の疲労き裂は、支点部損傷によって生じる応力集中によって端補剛材付近から発生するものと考えられる。

桁の内外の応力性状に着目すると、損傷がある場合は内側で引張応力、外側で圧縮応力となる面外応力が主成分となっている。これは変形図からも分かるように、沓

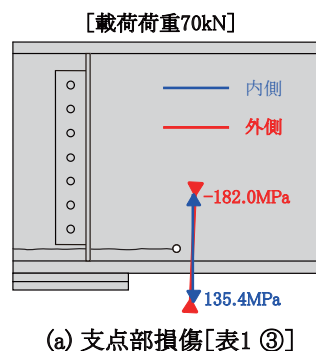
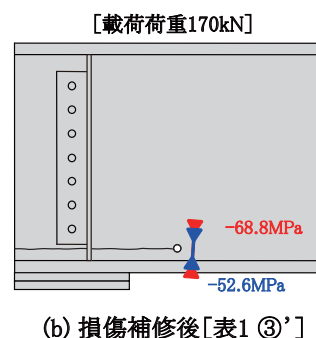
図8 疲労き裂先端SH前縁の主応力

疲労き裂が発生した場合に、その疲労き裂の進展に影響を及ぼす因子を把握することを目的に、模擬疲労き裂を導入した支点部における応力性状を分析した。図8に、載荷試験において桁端を載荷したときの、支点部損傷がある場合のSH前縁の応力と、支点部損傷がない場合（疲労き裂発生後に支点部損傷を補修したことを想定）のSH前縁の応力を示す。なお、支点部に損傷がある場合は100kNを載荷した時点で降伏応力に近い応力が生じたため、それ以上の載荷はしなかった。

図8において、支点部に損傷がある場合の桁の内外の応力性状に着目すると、桁の内側で引張応力、外側で圧縮応力となる面外応力が主成分となっており、疲労き裂がSHを超えて進展する応力レベルにある。一方で、支点部損傷が無い場合は170kN 载荷しても-70MPa程度の発生応力であり、面内応力が主成分となっていた。これより、疲労き裂がある場合、SHの対策だけでは疲労き裂が再進展する可能性が高く、その主たる原因は、疲労き裂の発生原因と同様に支点部損傷による下フランジ首部の面外応力であることが分かった。

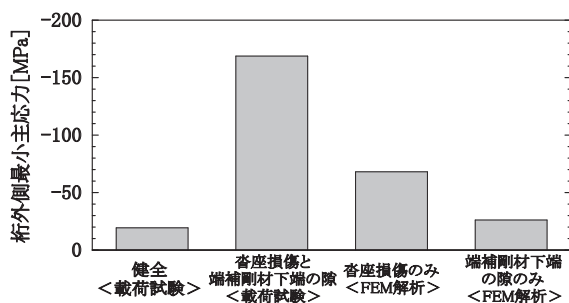
図7 支点部損傷と桁外側最小主応力の関係

座損傷により内側の下フランジが下方向に落ち込んだことが原因であると考えられる。ここで、桁外側の最小主応力に着目し、支点部損傷ごとの発生応力について図7に示す。沓座損傷と端補剛材下端の隙の両方生じている場合と比べ、沓座損傷のみの場合は発生応力が半分以下となっている。これは沓座損傷により内側下フランジが落ち込もうとするのに対し、外側の下フランジが端補剛材下端に接しているためその変形が拘束されることによるものと考えられる。また、端補剛材下端の隙のみが生じている場合は、発生応力が健全な場合とほぼ同等である。これは沓座損傷がないため、そもそも下フランジが落ち込む変形を生じていないためと考えられる。

以上のことから、Iビーム支点部の下フランジ首部の疲労き裂は、沓座損傷と補剛材下端の隙の両方が生じているときに、片側下フランジの落ち込みで生じる面外応力によって端補剛材付近に発生すると言える。

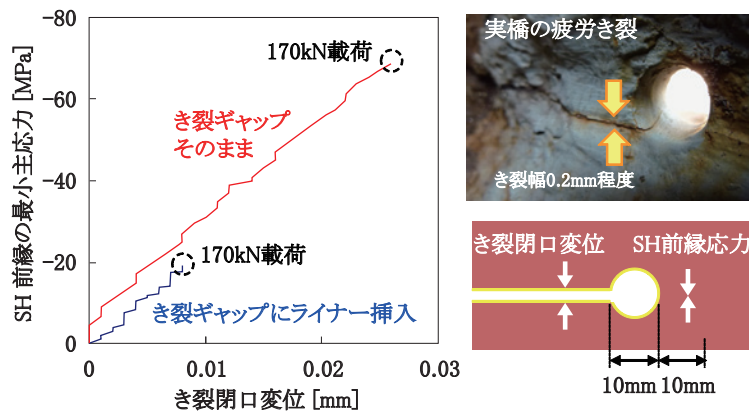
図9 き裂閉口変位と発生応力

なお、疲労き裂がある場合は、支点部損傷が無くても健全時(図6、図7)と比べて発生応力が高い。疲労き裂が応力増大の原因であることを証明するため、疲労き裂の閉口変位とSH前縁応力の関係に着目した。結果を図9に示す。図9には、疲労き裂のギャップにライナープレートを挿入し、閉口変位を拘束したときの結果も示している。

SH前縁の応力と閉口変位には高い相関があり、閉口変位を拘束した場合に発生応力が低減している。この結果から、疲労き裂の閉口変位が疲労き裂の進展に寄与していることが分かった。なお、本検討で用いた試験体では、疲労き裂を模擬するため下フランジ首部をワイヤーソーで切断したため、5mm程度のギャップを有していた。実際のギャップ量は、疲労き裂の長さ等に応じて異

なるが、図9に示すように0.2mm程度のギャップ量を有していた事例を確認している。

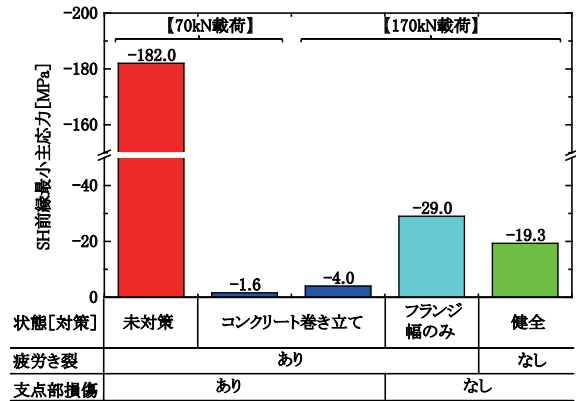
図 14 効果の検証結果

載荷試験の結果を図14に示す。SH前縁において、コンクリート巻き立て工法の適用前は70kNの載荷で-182MPaの発生応力であったが、適用後の発生応力は-1.6MPaまで低下した。また、適用後において170kNまで載荷しても発生応力は-4.0MPaであり、健全時の発生応力よりも低いレベルであることが確認できた。

フランジ幅のみコンクリートを巻き立てた場合(図13)は、発生応力が-29.0MPaであり健全時に近い発生応力となっていたが、コンクリート巻き立て工法よりはるかに高い発生応力となっている。このように、コンクリート巻き立て工法は、沓座損傷や端補剛材下端の隙を補修し、さらにコンクリートにより疲労き裂の閉口変位を抑制した場合よりも、高い応力低減効果を有していることを確認した。

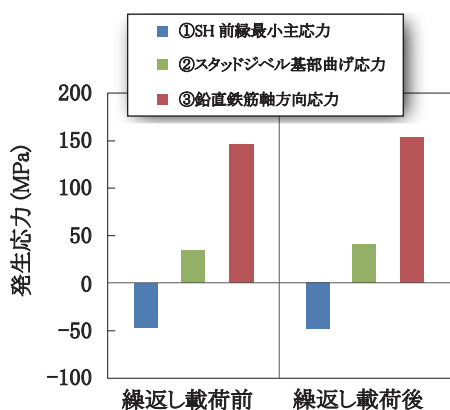
図 16 疲労試験前後の発生応力比較

結果を図 16 に示す。繰返し載荷後も、載荷前とほぼ同じ応力状態となっており、コンクリート巻き立て工法が十分な耐久性を有していることを確認した。
