# 亜鉛めっき鋼管製電車線路支持物の腐食劣化状態評価

## Evaluation of Corrosion of Contact Line Supports made of Galvanized Steel Pipe

Tadanori USUKI

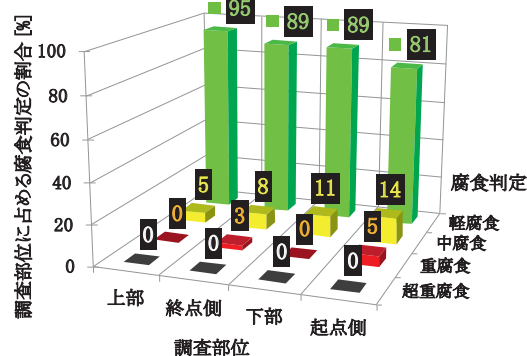
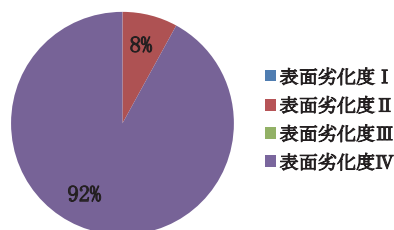
図3 海底，トンネルの評価結果

パイプ11本、全37箇所の評価結果を図3に示す。表面劣化度評価はⅣが主であるが、肉厚による腐食評価は重腐食までに留まっており、調査範囲において超重腐食は認められなかった。特徴として、中腐食は全部位に認められるものの側面から下部に多い傾向が認められ、重腐食は側面にのみ認められた。重腐食が側面にのみ認められた原因は、次の項目が原因と考えられる。

- ① トンネル壁面からの漏水がパイプに滴下し、線路側へ流れる
- ② 列車通過に伴う水蒸気を多く含んだ列車風がパイプ側面に当たりやすい
- ③ パイプ形状がトンネルの上壁面の形状に沿ったアーチ型のため、付着した水分がパイプ端部へ流れる
- ④ パイプ端部が開放のため、パイプ内外環境の差がない

同環境で検査を行う場合、パイプにトンネル漏水が滴下している箇所およびパイプ側面を重点的に検査することが効率的と考えられる。

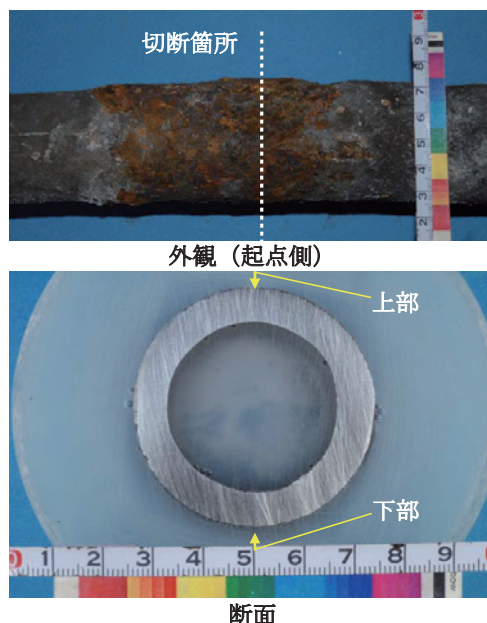
図4 海底，トンネルの調査例

最も腐食が進んでいるとみられる調査例を図4に示す。外観ではさびによる膨れが認められるものの、横断面では肉厚はほぼ均一で、局所的な減肉は認められなかった。当該鉄道事業者では、重塩害環境であることから短い周期で至近距離検査を行い、予防的に交換を行っているためと考えられる。

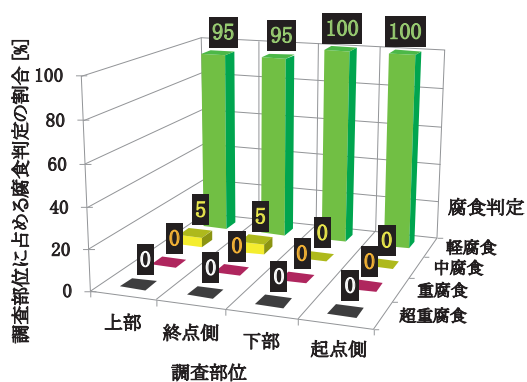
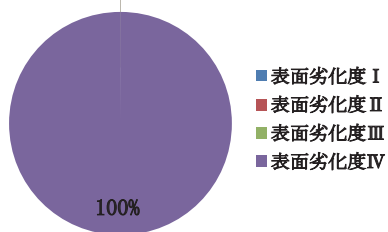
図5 山間部の評価結果

パイプ4本、全19箇所の評価結果を図5に示す。表面劣化度評価は全てⅣであるものの、肉厚による腐食評価は軽腐食が主で、一部に中腐食が認められたのみであった。これは、海塩粒子や工場等からの腐食因子飛来が少ないためと考えられる。今回の調査範囲においては、外観上赤さびが生じていてもその成長に伴い生じる膨れや剥離が認められなければ、肉厚が大きく減少している可能性は低いと考えられる。

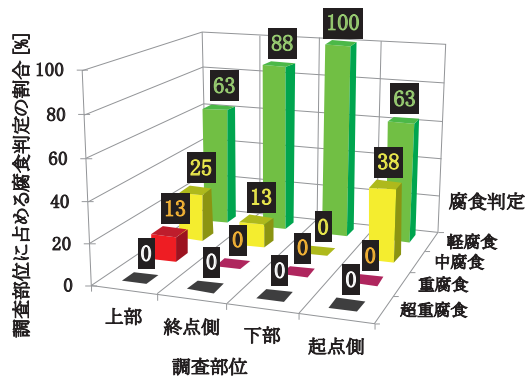
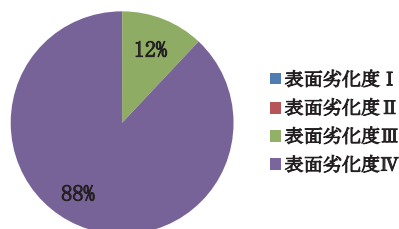
図7 田園部の評価結果

パイプ2本、全8箇所の評価結果を図7に示す。どちらも表面劣化度評価はほぼⅣであった。腐食評価は、一方は軽腐食が主、他方は中腐食～重腐食であった。この腐食による減肉はほぼ外側からで、春～夏にかけて周囲の水田から供給された水蒸気と風向に起因すると考えられる。

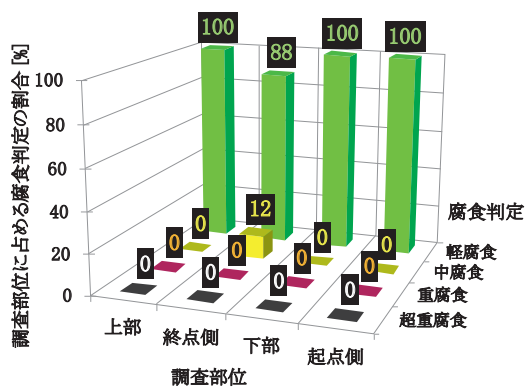
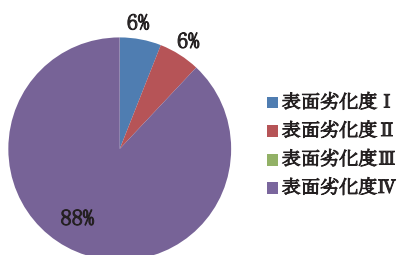
図6 住宅地の評価結果

パイプ4本、全17箇所の評価結果を図6に示す。大多数の表面劣化度評価はⅣであるものの、腐食評価は軽腐食が主で、一部中腐食が認められた。調査品は全て塩害地区からの撤去品であるものの、腐食の程度は前述の山間部と大きくは異なっていなかった。

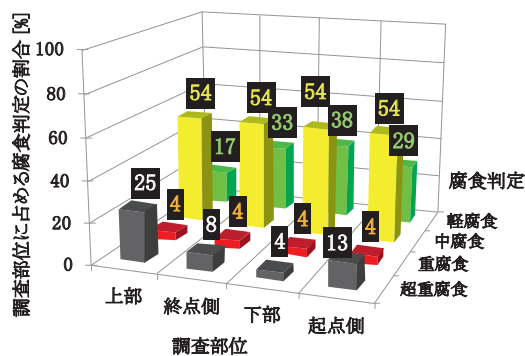
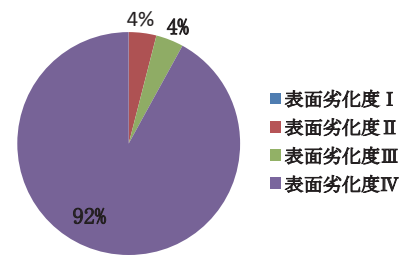
図8 海岸部の評価結果

パイプ5本，全24箇所の評価結果を図8に示す。表面劣化度はほぼIVで，腐食評価は軽腐食が約3割，中腐食が5割強であった。他の環境とは異なり，海岸部のみ中腐食の割合が最も多かった。また，超重腐食も海岸部のみであり，海岸は腐食にとって厳しい環境であることが示された。超重腐食は上部に多く認められる特徴がある。調査の一例を図9に示す。パイプ先端側側面にはちょうど架線支持金具取付用の穴が複数あけられており，その部位では上部内側に超重腐食に相当する著しい腐食減肉が認められた（図9（a））。上部内側の腐食減肉の推定メカニズムは次の通りである。

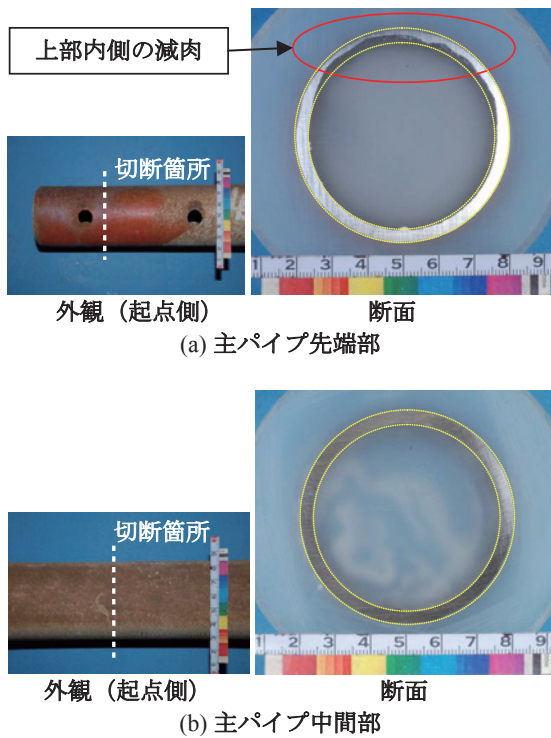
図9 海岸部，一般の調査例

一方，同じパイプの中央部は，表面劣化度はパイプ先端と同程度であるにも関わらず，腐食の度合いが異なり，局所的な減肉は認められなかった。これは，パイプ中央部側面に穴がないこと，海塩粒子を含む水が滞留する可能性がほぼなかったことに起因すると考えられる。従って，パイプ内部の腐食を防止するには，腐食因子となる水が流出できる穴をパイプ下部の両端にあけることが望ましい。なお，今回調査した5本のうち2本に上部内側の腐食が認められた。

従って，海岸部に架設されたパイプのうち，パイプ端部に内部から腐食因子が流出できる穴が開いていないものを検査する際には，表面上の腐食劣化度だけでなく，打音検査や工業用内視鏡など，他の方法を併用した検査が望まれる。逆に，水分が流出できる穴が開いているものについては，パイプ内部の腐食の可能性は低く，現状と同じ外観上の検査でよい可能性が高い。しかし，断定のためにはサンプル数を増やして検証することが必要である。

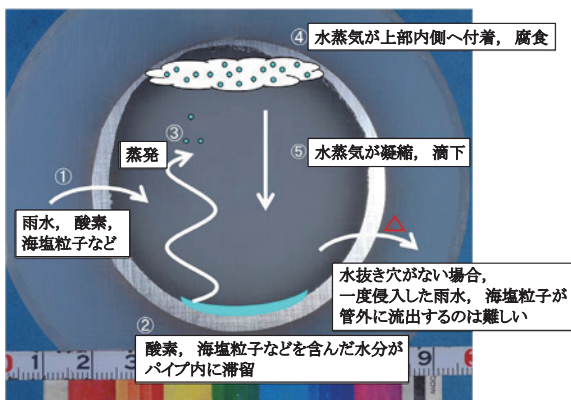
図10 パイプ内側上部腐食の推定メカニズム

- ① パイプ側面の穴から雨水，酸素，海塩粒子などの腐食因子がパイプ内部に浸入
- ② 上記腐食因子を含んだ水分がパイプ内に滞留
- ③ 水分が蒸発
- ④ 水滴がパイプ上部内側へ付着し，腐食が進行
- ⑤ 水滴が凝集，滴下

この②から⑤のサイクルを繰り返すことにより，パイプ上部内側の腐食が進行するものと想定される。なお，パイプ下部には水分が滞留するものの，水中の水酸化物イオン濃度が高くなった影響で極端に減肉しなかったものと考えられる。このような腐食減肉の概念図を図10に示す。

パイプ内部の腐食を抑制するために、パイプ両端の下部に水抜き穴を設けることが望ましい。それにより、パイプ内部の腐食の可能性は低くなることから、現状と同じ外観上の検査でよい可能性が高い。しかし、断定のためにはサンプル数を増やして検証することが必要である。
