電車線金具における FRP 脆性破壊現象の 実験的再現と防止策

菅原 淳* 柘田 吉弘**
伊藤 幹彌** 半坂 征則***

Experimental Reproduction and Preventive Measures of Brittle Fracture of FRP Material for Overhead Line Fittings

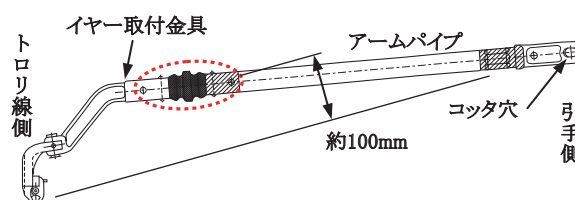
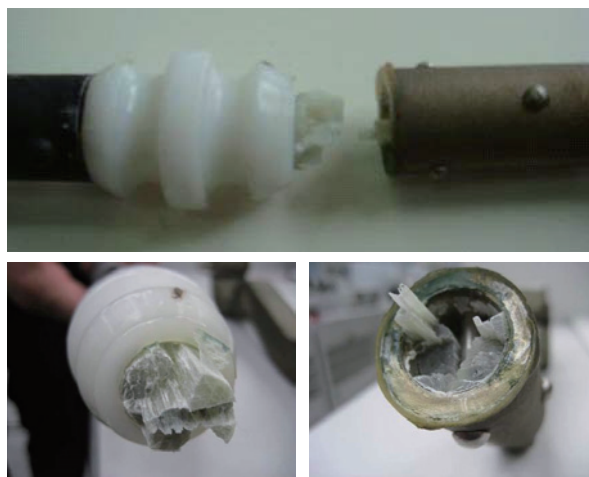
図 1 循環電流防止形曲線引金具における FRP の脆性破壊例

循環電流防止形曲線引金具で生じたエポキシ系 GFRP の破壊例を図 1 に示す。以下、本稿ではエポキシ系 GFRP を単に FRP と略す。当該曲線引金具は同図上段に示す交差用で、赤い破線で囲んだ循環電流防止部分の

心材（強度部材）として用いられていた FRP が破壊したものである。

FRPは繊維で強化されているため、外力で強制的に破壊した場合、一般に破面は繊維がささくれ立った様相を示す。しかし、本例の破面は大部分が割れたように平滑である。循環電流防止形曲線引金具において、破面の様相が似ているFRPの破壊が、交差用のみならず弓形のものも含め数例発生した。破面の様相から、これは「FRPの脆性破壊」として知られる現象と考えられる。脆性破壊とは、ガラスや磁器等で見られる、もろく割れるような破壊形態のことを指す。

同文献には破面例の写真も示されているが、図1の破面はこれと酷似しており、FRPの脆性破壊を特徴づける上記各項目もほぼ該当する。従って、2.1節で示した循環電流防止形曲線引金具におけるFRPの破壊はこの脆性破壊と考えられる。

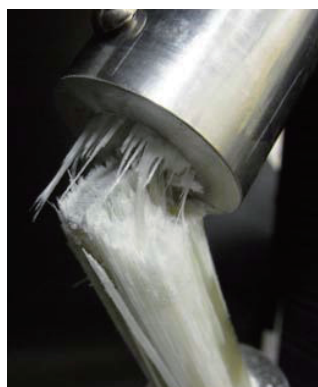
図8 比較品の破壊試験後の状態

破壊試験後の状態を図8に示す。繊維に沿って裂ける

ような破壊様式であり、図1の脆性破面とは明らかに異なる。

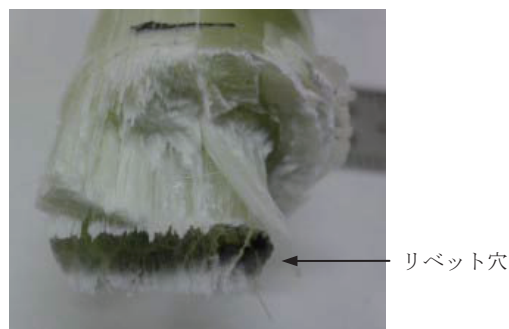
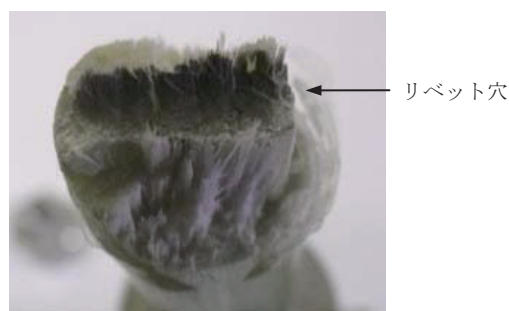
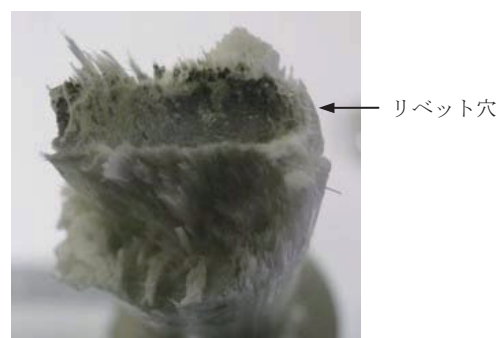
図9 試番1～3 (硝酸に浸漬、荷重無負荷)の破壊試験後の破面

硝酸に浸漬したのみで荷重を与えていない試番1～3の破壊試験最大荷重は、1日浸漬した試番1は比較品に比べほとんど低下しておらず、1週間浸漬した試番2、3でも比較品の80%程度までの低下にとどまっている。試番1～3の引張破壊試験後の破面を図9に示す。破壊はいずれもリベット穴の箇所が生じていることから、断面積が小さいためと考えられる。破面の大部分はガラス繊維がささくれた状態であり、部分的に脆性破壊的な部分が見られる程度である。従って、荷重が加わっていない状態では硝酸が存在しても脆性破壊はほとんど生じないと考えられる。

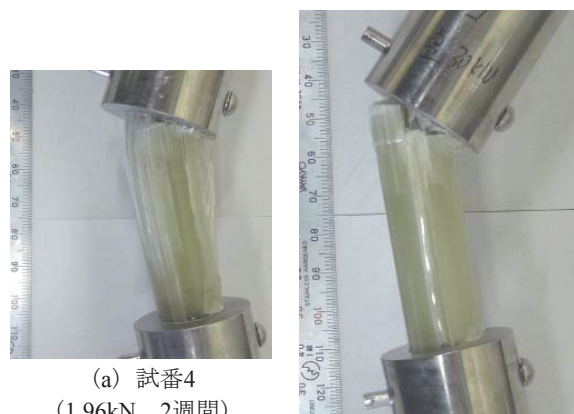
図10 試番4、5 (空气中)の破壊試験後の状態

破壊試験最大荷重は、連続負荷荷重が1.96kNの試番4は比較品に比べほとんど低下していないが、2.94kNの試番5は80%強まで低下しており、連続負荷荷重の履歴の影響が考えられる。試番4、5の破壊試験後の状態を図10に示す。いずれも脆性破壊を生じている可能性は低いと考えられる様相である。

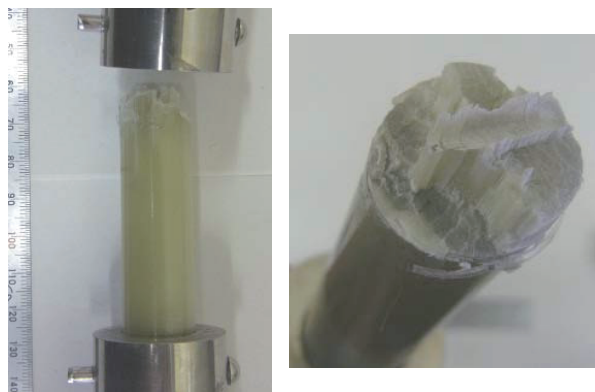
(a) 試番6 (1.96kN, 1週間)

態を図 11 に示す。破壊試験最大荷重が試番 5（空气中）と同程度の試番 7 は破壊部において繊維方向に裂けているのが認められるが、破壊前最大荷重が著しく低下している試番 6、8 の破面は、ガラス繊維のささくれが見られる部分と平滑で脆性破壊の様相を呈している部分とが混在している。従って、水分が存在する状態で荷重が加わり続けると、脆性破壊に類似した破壊が発生し、強度が低下する可能性が考えられる。試番 6～8 の破壊はいずれもクリープ試験機における試験で上側、つまり蒸留水と直接接していない箇所が生じたが、水に接触していない部分でも FRP 内を拡散して水が到達していると推定される。

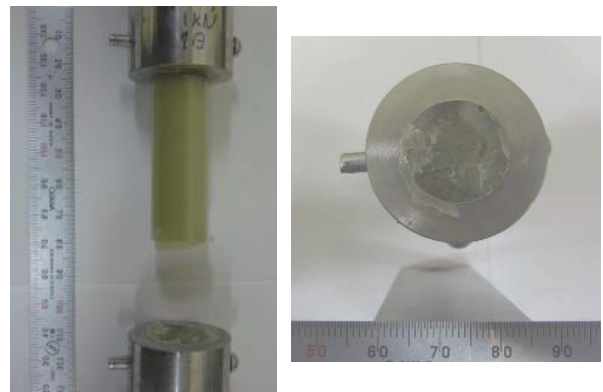
図 12 試番 10（硝酸中、試験中に破壊）の破壊状態 (0.98kN, 1週間)

前述のとおり、試番 9、10、11、14 は破壊試験最大荷重は得られていない。これら 4 試番の破壊箇所はいずれも試験時の下側、つまり硝酸と接触していた側であった。破面は 4 試番いずれも脆性破壊の様相を呈していた。試番 10 の破壊状態を図 12 に示す。

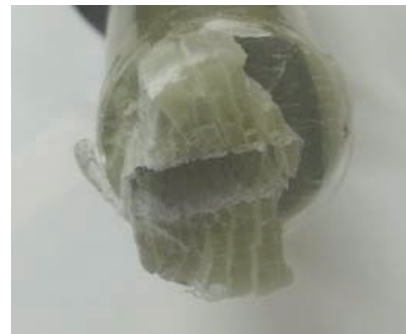
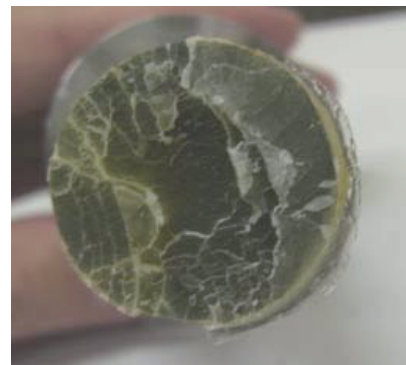
図 13 試番 12、13（硝酸中）の破壊試験後の破面

試番 12、13、15 の破壊試験最大荷重は比較品から大きく低下しており、試番 13、15 は低下が特に著しい。試番 12、13 の破壊試験後の破面を図 13 に示す。いずれもほぼ全面にわたって脆性破壊の様相を呈しており、脆性破壊は試験で再現できたと考えられる。また、これら 3 試番の硝酸の液面は低液面であり、リベット穴から

の硝酸の浸入でも脆性破壊は生じると考えられる。

以上から、常時荷重が加わる箇所で使用されるFRPの脆性破壊を防止するには、酸および水との接触を避けることが有効と考えられる。

例えば本件で想定した図2のような循環電流防止形曲線引金具におけるFRP部の構造では、図14に示すように異種材料の合わせ目やリベット穴など、液体が浸入する可能性がある箇所に、シール剤で防水を施すことが防止策として考えられる。
