コンクリート信号機柱の強度評価法の開発

Development of a Strength Evaluation Method for Concrete Signal Poles

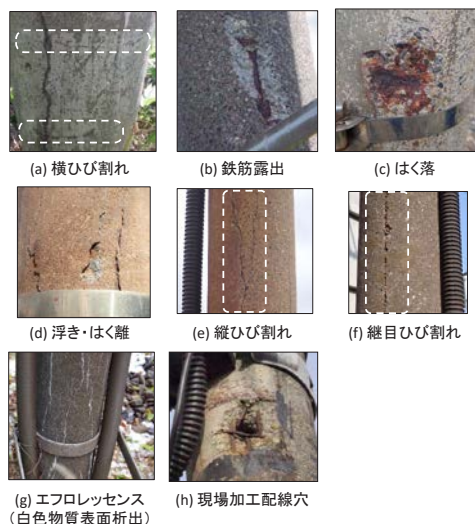
図 5 主要な変状と配線穴加工

調査は、目視による変状調査、鉄筋本数およびテープの測定、信号機柱と装柱物の高さ測定、中性化の調査を実施した。目視による変状調査については、図 5 に示す 7 種類の変状と、強度に影響する配線穴加工に注目して調査結果の整理を行った。

(2) の外観検査は、図 5 に示した信号機柱の鉄筋腐食や強度に係わる変状や加工について、目視によりその有無や数量、周方向の大きさを把握し記録する。飛来塩分量が多い箇所においても変状は数年~数十年の時間で進

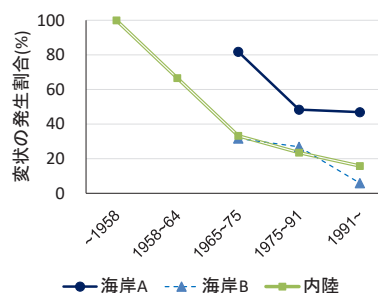
図 6 変状の発生割合と地域

主要な 7 種類の変状のいずれかが認められた信号機柱の割合の経年による変化を、設置環境毎に整理した結果を図 6 に示す。これらの変状は経年により増加し、かつ飛来塩分量が多い海岸部 A の発生割合は、同じ経年

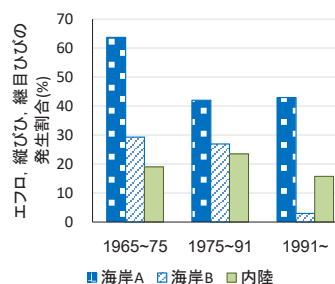
図 7 変状の発生割合（縦ひび割れ等）

の他地域に比べて高い傾向が得られた。この傾向は鉄筋腐食による劣化の初期に認められる縦ひび割れ等でも同様の傾向であった（図 7）。なお、劣化が進行した状況である浮き・はく離やはく落の発生割合は海岸部 A の 1965～75 年製で高い（図 8）。ただし、海岸部 A の信号機柱は定期的な更新が実施されているため、多くのサンプル数が得られていない。なお、海岸部 B および内陸部では経年により変状の発生率が概ね増加していることから、劣化の進行は経年に影響するものと推察される。なお、調査した範囲での製造メーカーによる傾向の違いは認められなかった。

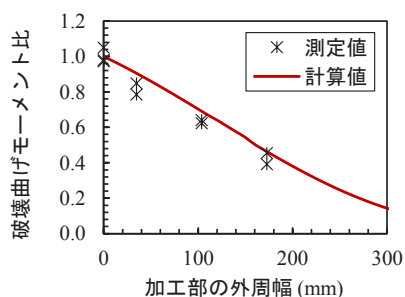
図 12 曲げ耐力試験結果と計算値の比較

図 12 に新品柱の鉄筋を切断して強度を低下させた場合の曲げ耐力試験結果を、コンクリート柱の設計に用いられている文献 7 を参考にした断面耐力計算による残存強度予測結果と比較した。変状がない状態の破壊曲げモーメントを基準とした場合の試験結果と計算結果の傾向は概ね一致した。このことから、信号機柱についても断面耐力計算により鉄筋切断による強度低下割合を予測することが可能といえる。

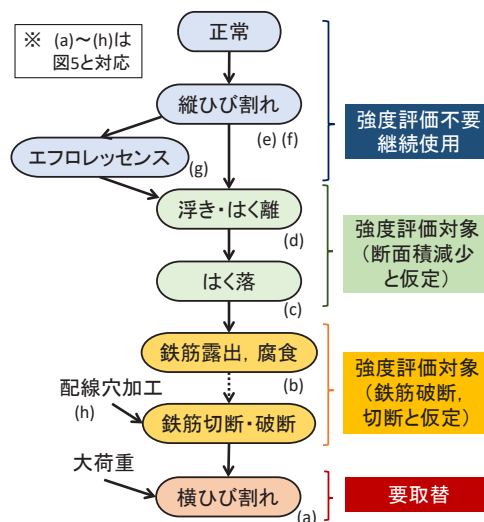
図 14 変状の相互関係と強度評価対象

(3) の検査結果の評価は、(1) の設備諸元データ、(2) の外観検査結果に基づいて実施する。変状の相互関係と評価対象とすべき変状を図 14 に示す。変状のうち、横ひび割れについては、信号機柱の強度低下もしくは信号機柱が具備する強度を超過する荷重の作用により生じる変状のため、ひび割れの大小や数を問わず、更新対象として判断する。縦ひび割れから鉄筋露出までの変状については、進行性の変状であることから、適切な補修により変状の進行を抑えることが期待できる。これらの変状のうち、縦ひび割れ等については鉄筋腐食の程度は小さく、初期強度を保つと判断できることから、強度評価は実施せず継続使用が可能と判断する。一方、浮き・はく離、はく落については鉄筋の腐食による断面積減少の可

能性があり、鉄筋露出や配線穴加工箇所は鉄筋の破断や切断が生じているものと仮定して、残存強度の推定と評価を実施する。
