# リベット桁支承部の疲労き裂進展抑制のための補強工法

## Reinforcement Method for Inhabiting Fatigue Crack Growth on Rivet Girder Support

キーワード：リベット桁，疲労き裂，あおり，補強工法，載荷試験，FEM 解析

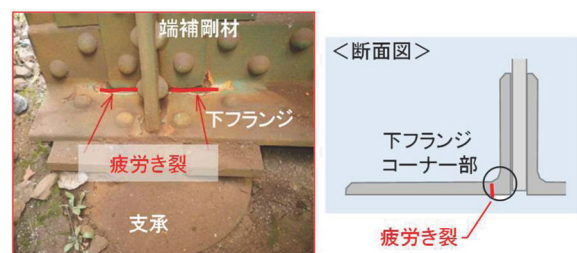
図 2 リベット桁支承部下フランジの疲労き裂

このリベット桁の支承部では、下フランジのコーナー部に図 2 のような疲労き裂が発生する<sup>1)</sup>。これは、沓座破損等の経年劣化により支承部が適正に支持されず、下フランジのコーナー部に応力集中を生じることが原因である。この疲労き裂が進展しても損傷は下フランジの山形鋼にとどまり、即座に桁を破断させるようなことはないが、下フランジを破断する程度に疲労き裂が進展すると、列車通過時の過大な鉛直変位の発生や、応力が再分配される腹板や端補剛材の座屈につながり、列車の走行安全性を脅かす可能性がある。

この疲労き裂の補修として、沓座の修復や下フランジの交換が行われている<sup>2)</sup>。これらの補修では、支承を支える沓座モルタルの打ち替えや、支承に荷重を伝達する下フランジを交換するため、支承部以外で桁を仮受けする必要がある。このような補修は、時間の制約が厳しい列車間合いでの施工となること、仮受けのための補強や仮受け部材の準備などで施工前にも時間を要することなどから、補修規模の割に多くの手間を要する。一方で、支間 30m くらいまでの上路鋼桁や下路鋼桁はリベット桁の大半を占めており、かつ経年も長いため、相当数の疲労き裂が発生している。このように、リベット桁の下

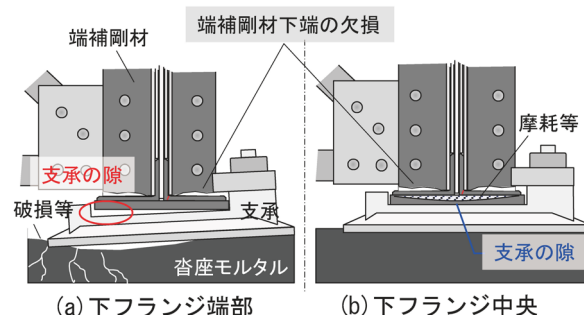
図 3 支承の隙と端補剛材下端の欠損

本工法の開発に際しては、実物大の荷重試験とFEM解析により、疲労き裂の発生原因となる下フランジコーナー部の応力と支承部の経年劣化との関係を明らかにした。列車荷重や死荷重は、端補剛材から下フランジを介してソールプレートおよび支承に伝達されるよう設計されているが、既設の桁では図3に示すような支承の隙（下フランジ端部と中央）および端補剛材下端の欠損を生じていることが多く、本検討ではこれらの経年劣化に着目した。なお、下フランジ端部と中央の支承の隙は、それぞれ沓座の破損とソールプレート上面の摩耗が原因で、端補剛材下端の欠損は腐食や摩耗が原因であり、いずれもリベット桁の支承部によくみられる経年劣化である。

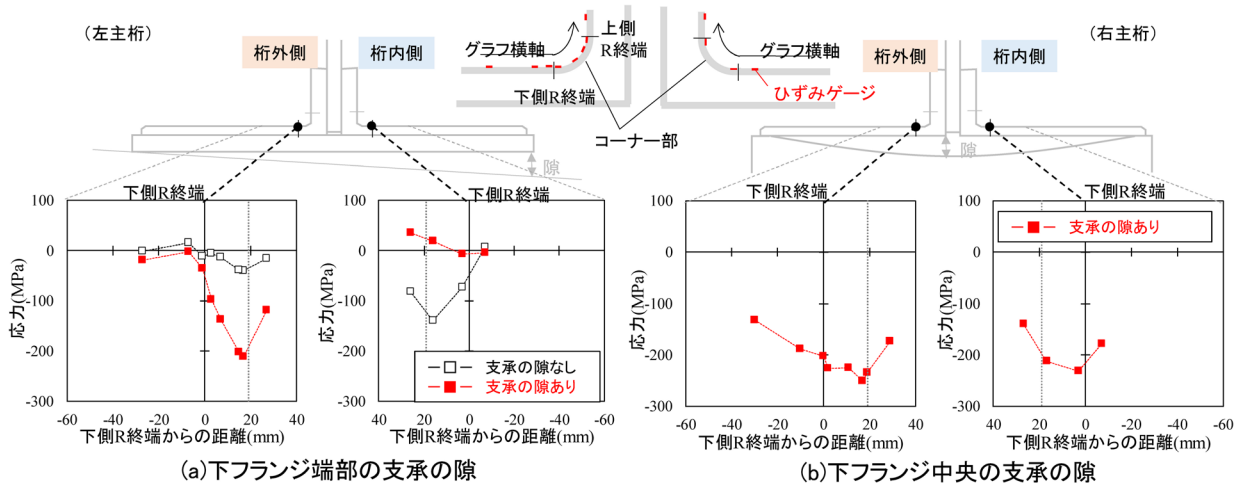
図8 支承の隙のあり／なしによる下フランジの応力分布の違い

リベット桁の支承の隙と下フランジのコーナー部の応力の関係を明らかにするため、荷重試験において支承の隙があり／なしの場合の応力を比較した。なお、端補剛材下端は欠損がある状態を模擬した。下フランジコーナー部付近の橋軸方向応力について、支承の隙のあり／なしでその分布を比較した結果を図8に示す。結果は、荷重が 420kN のときのものである。

図8より、下フランジ端部に支承の隙がある場合は、支承の隙がない場合と比べて隙と反対側（桁外側）のコーナー部の圧縮応力が高くなっていることがわかる。また、下フランジ中央に支承の隙がある場合は、桁内外両側の

コーナー部の圧縮応力が高くなっている。このような応力が発生したのは、下フランジが支承の隙に落ち込むことで、図9のように下フランジが腹板側へ曲げられるような変形（以下、曲げ変形）を生じたためであると考えられる。

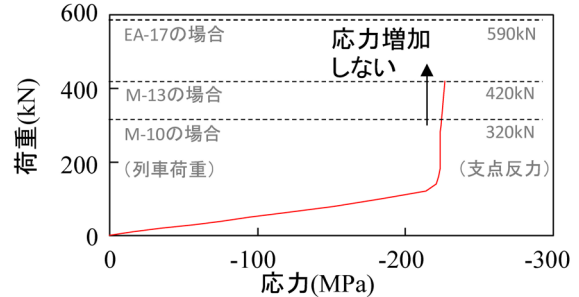
図10 荷重－コーナー部応力

下フランジ中央に支承の隙がある場合について、荷重とコーナー部の応力の関係を図10に示す。荷重に応じてコーナー部の応力は増加しているが、荷重がある程度大きくなると応力は増加しなくなる。これは、下フランジがソールプレートと接触したことにより、上述したような下フランジの曲げ変形が増加しなくなったためであると考えられる。

以上より、下フランジのコーナー部の応力は、支承の隙によって下フランジの腹板側への曲げ変形が生じることで発生しており、荷重がある程度大きくなり、下フランジが落ち込みきった状態になると応力は増加しなくなることがわかった。

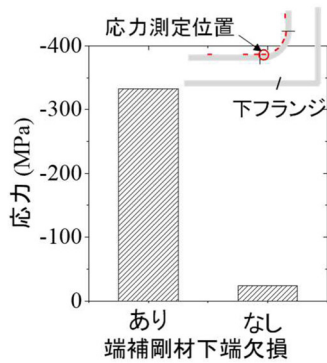
図 11 端補剛材下端欠損あり/なしと応力

図 11 より、下フランジコーナー部の応力は、端補剛材下端の欠損がある方が高くなっていることがわかる。図 12 に、支承部の Mises 応力コンター図を示す。端補剛材下端の欠損がない場合は、欠損がある場合と比べて端補剛材下端端部の応力が高くなっている。つまり、端補剛材下端が下フランジと接触することで、上述したような下フランジの曲げ変形が拘束され、下フランジのコーナー部に応力が発生しにくくなったものと考えられる。

以上より、端補剛材下端が経年によって腐食もしくは摩耗して欠損すると、支承の隙によって生じる下フランジの曲げ変形を拘束できず、結果として下フランジコーナー部の応力が増大し、疲労き裂が発生しやすくなることがわかった。

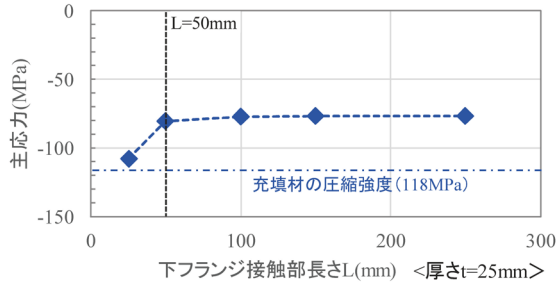
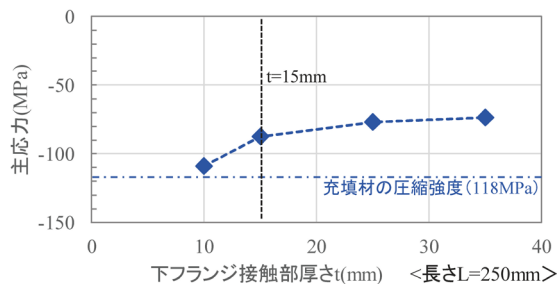
図 15 補強部材寸法・充填材・疲労き裂先端応力

結果を図15に示す。充填材の応力は、下フランジ接触部の長さが25mm、厚さが10mmと小さい場合に、金属粉入りエポキシ樹脂の圧縮強度相当の大きさとなっているが、長さや厚さがこれより大きくなると応力は充填材の圧縮強度より低くなっている。以上の結果より、後述する荷重試験では補強部材の下フランジ接触部の長さを50mm程度以上、厚さを15mm程度以上とした。なお、これらの寸法は対象となるリベット桁の下フランジ幅・厚さ、通過列車の荷重や支承の隙の大きさなどによっても異なる。

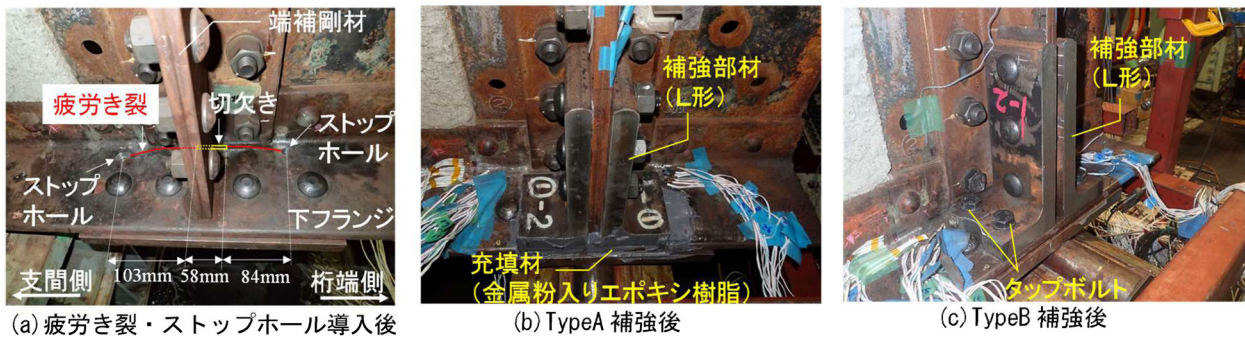
図 17 補強前後の試験体の状況

考案した補強工法の疲労き裂進展抑制効果を荷重試験により検証した。荷重試験では、最初に3章の検討に用いた試験体の支承上の下フランジに疲労き裂を模擬した切欠き(58mm)を導入し、支承の隙を導入して繰り返し荷重を行うことで疲労き裂を切欠きから100mm程度進展させた。そのうえで、疲労き裂先端にストップホール( $\phi=12\text{mm}$ )を施工してTypeA、TypeBの補強前後で荷重を行い、疲労き裂先端のストップホールの応力を比較した。さらに、TypeAの補強後に繰り返し荷重を行い、疲労き裂の進展が抑制されるかどうかを確認した。図17に、疲労き裂およびストップホール( $\phi=12\text{mm}$ )導入後、TypeA、TypeBの補強後における試験体の状況を示す。なお、荷重試験において、支承の隙は下フランジ中央に隙がある状態とし、荷重は420kNとしている。

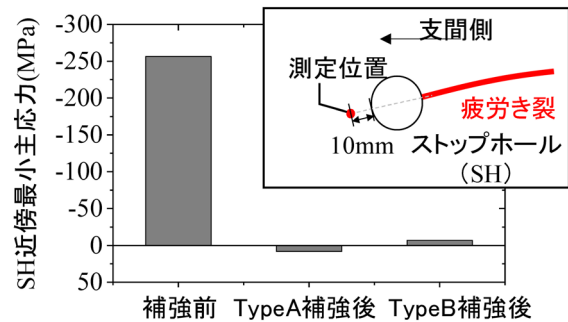
図 18 補強前後の疲労き裂先端応力 (支間側)

図18に、TypeA、TypeBの補強前後で荷重を行った場合の、支間側の疲労き裂先端ストップホール近傍(疲労き裂と反対側のストップホール縁から10mm離れた位置)で測定した応力を示す。疲労き裂先端のストップホール近傍の応力は、TypeA、TypeBの補強後に大幅に減少していることがわかる。

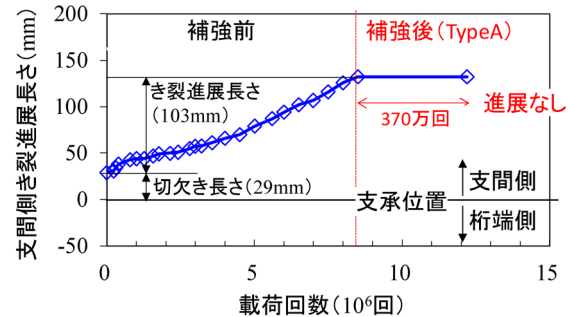
図 19 载荷回数-疲労き裂進展長さ (支間側)

て示す。ここで、“補強前”の結果は、試験体の下フランジに導入した切欠きから疲労き裂を進展させたときのものである。図 19 より、TypeA の補強後に 370 万回 (10 両編成の列車が 200 本/日通過した場合の 5 年分に相当) の繰り返し载荷を行っても疲労き裂は進展しなかった。また、繰り返し载荷前後で充填材や補強部材の状態に変化はなく、本工法が、疲労き裂の補修を計画的に行ううえで必要な補修の猶予期間 (数年から十年程度) を確保するのに十分な耐久性を有していることを確認した。
