# ポリマーがいしの構造と劣化形態に着目した 保安全管理方法の提案

## Proposal of a Maintenance Management Method Focusing on Internal Structure of Polymer Insulators and on Their Aging Deterioration Phenomena

Naoki SHIBATA Tadanori USUKI

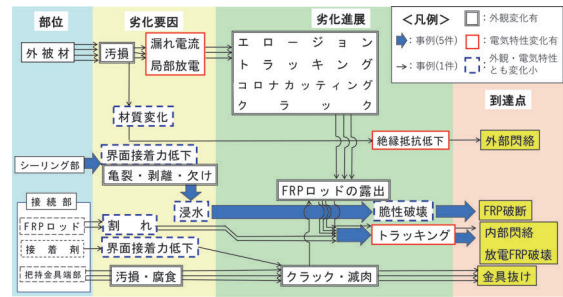
図3 不具合事例の劣化要因図

鉄道総研が把握している不具合について劣化要因とメカニズムを分析し、どの劣化形態が致命的な不具合につながるのかを整理した。その結果を図3に示す。図中の細矢印が1件の不具合事例を、太矢印が5件の不具合事例を示す。また、肉眼で外観上の変化を捉えられる可能性が高いものを二重棒、電気的な方法（例えば絶縁抵抗測定）で変化を捉えられる可能性が高いものを赤棒、どちらも難しいものを点線棒で示す。多くの不具合事象における共通点は、ポリマーがいしのどこかの気密構造が破れたことで、事故に至る点であった。

劣化に関わった部位としては、外被材、シーリング部、FRPロッドと把持金具の接着部（以下、接続部）に分けられることが判明した。他方、これらの変状を磁器がいしと同様の検査で発見することは難しい可能性が示された。そこで、不具合に至るまでの過程上で劣化を発見できる検査方法を確立することにより、不具合を未然に防止できると考え、各部位毎に撤去品調査を行った。

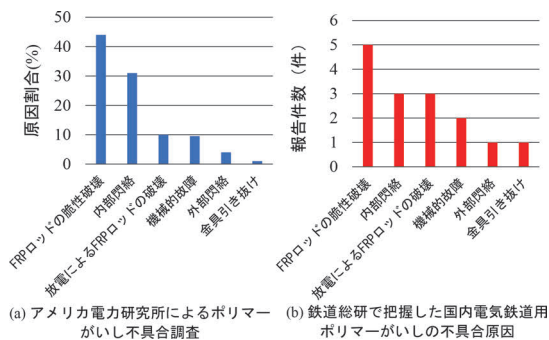
図2 不具合事例の比較

ポリマーがいしに起因する設備事故の形態について、アメリカ電力研究所の行った315件の事故事例調査の内訳と、鉄道総研で把握している国内の電鉄用ポリマーがいし不具合事例15件の内訳の比較を図2に示す。図中に示すように、件数は異なるがアメリカ電力研究所による調査と国内の調査は同様の傾向であった<sup>2)</sup>。

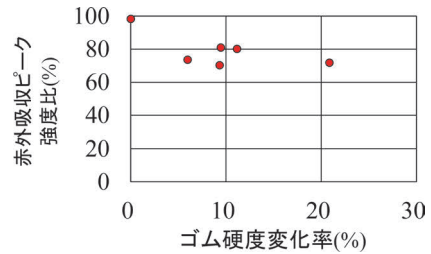
図 6 FT-IR 分析とシリコンゴム硬度変化率

このため、FT-IR の分析結果と比較した。その結果を図 6 に示す。同図に示すように、FT-IR とゴム硬度変化率には、サンプル数が十分でないこともあり、明確な比例関係は認められなかった。また、ゴム硬度変化率と経年の関係を図 7 に示す。同図に示すように、経年とゴム硬度の変化率に比例関係が示唆されたものの同様に十分なサンプル数とはいえない。以上から、シリコンゴムについては、劣化評価を行うことができる可能性はあると思われるが、さらに継続的な調査が必要と考える。

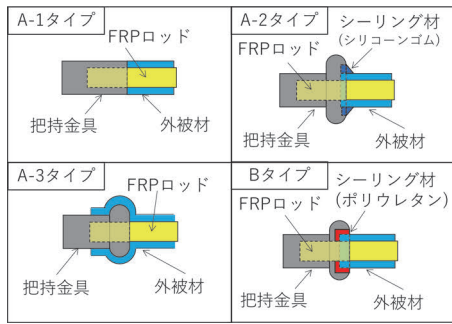
図8 各社のシーリング部の構造概要

現在、日本国内で電車線用ポリマーがいしとして普及しているメーカ各社のシーリング部を解体して、構造の概要を調査した結果を図 8 に示す。このように各社で構造が異なるが、大きく分けるとシリコンゴムにより気密構造を形成しているもの (以下、A タイプ) と、ポリウレタンにより気密構造を確保しているもの (以下、B タイプ) に大別される。調査対象の内訳を表 4 に示す。

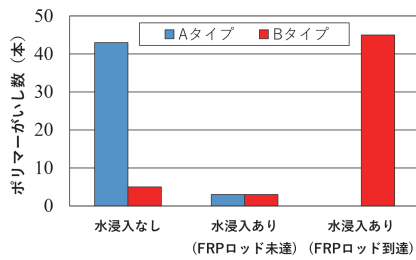
図9 密着性検査結果

密着性検査の結果を図9に示す。図中に示すように、Aタイプでは3本の供試体に水浸入が認められたが、FRP ロッドに達していると認められるものはなかった。また、水浸入が認められた供試体は、すべて15年前後の経年品で把持金具に局部腐食が発生していた。

他方、Bタイプでは大半の供試体に水浸入が確認され、未使用品1本にも水浸入が認められた。加えて、目視でシーリング部に隙間や腐食、損傷があった供試体（Aタイプ：3本、Bタイプ：47本）は、全て内部への水の浸入が認められた。なお、Bタイプの供試体には、外観上の異常がなくても水の浸入が認められたものがあった。

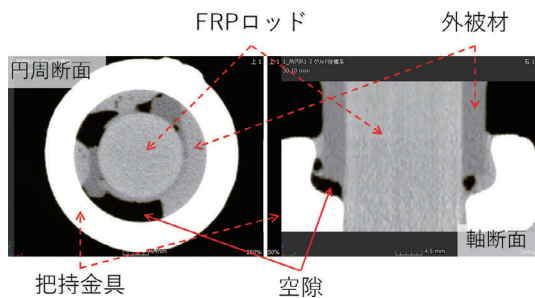
図10 X線CT撮影による撮影例

X線は波長1pm~10nmの電磁波であり、X線を対象に照射した際の吸収量の違いを利用して、材質や構造を把握することが可能である。しかし、把持金具のような密度が高く厚みのある材料の内部を知るためには、高出力のX線照射を行わないと内部を透過することができない。一方、把持金具を透過できるほど高出力のX線照射では空隙とFRPのわずかな密度差の検出は困難である。そこで、産業用X線CTスキャン装置の非破壊検査への適用可能性を検討した。本検討ではHitachi製産業用X線CT装置HiXCT-9MV（X線源9MV）を使用して把持金具内部の観察を行った。撮影例を図10に示す。図中に示すように、非破壊でポリマーがいしの内部構造の状態を把握することが可能である。

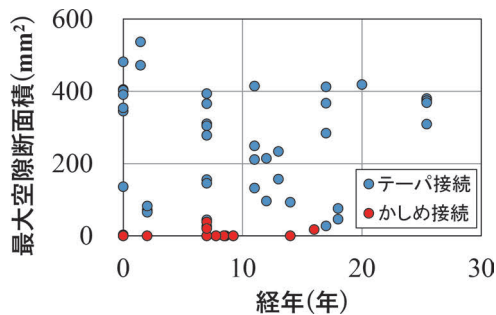
図11 把持金具付近の最大空隙断面積

ポリマーがいし両端の把持金具に対してこの観察を行い、空隙が観察された場合には、円周方向の断面積が最大となる空隙を最大空隙断面積として算出した。テーパ接続とかしめ接続それぞれに対する結果を図11に示す。テーパ接続は、すべての供試体で空隙が認められ、

かしめ接続の供試体は一部で比較的小さな空隙が認められた。また、どちらの接続方法とも空隙の断面積と経年にはほとんど相関がなかったため、これらの空隙は製造時から存在していたと考えられる。

空隙は外界と繋がらなければ問題とはならないが、経年などによりシーリング部や外被材に剥離や損傷が生じた場合には、空隙が無い場合と比較して早期にFRP ロッドに水が到達してしまうことが予想される。なお、今回使用したX線CT装置は非常に大型なため、可搬型とすることは現在の技術では不可能である。このため、本検査方法は製品改良の検討や、製品の型式試験や経年品の抜き取り検査に活用することが望ましいと考えられる。

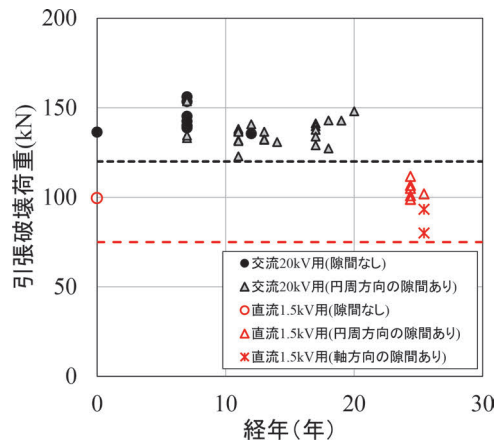
図12 経年と引張破壊荷重 (テープ接続)

図12に、テープ接続の供試体について、引張破壊荷重の測定結果を、別途行った外観検査結果と共に示す。同図に示すように、シーリング部の隙間は経年とともに発生している可能性が示唆されたが、撤去品の中で保証荷重を下回るものではなく、また経年との明確な相関は認められなかった。

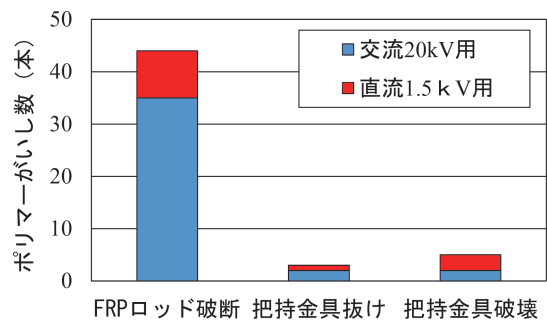
図13 破壊形態毎の本数 (テープ接続)

破壊形態毎の本数を図13に示す。全52本中、44本がFRP ロッドの破断であった。FRP ロッド破断面には、

脆性破壊の特徴である平滑面を一部に含んだ破断面がみられた。これは、水浸入が影響した可能性がある。

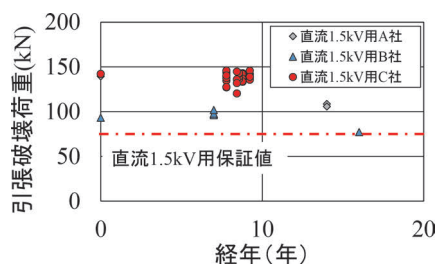
図 14 経年と引張破壊荷重（かしめ接続）

かしめ接続の供試体について、図14に経年と引張破壊荷重の関係を示す。図中に示すように、未使用品の引張破壊荷重 (以下、初期値) にはメーカー毎の違いがあり、撤去品も同様の傾向を示す結果となった。そこで初期値に対する引張破壊荷重の経年変化率を図15に示す。経年とともに引張破壊荷重は低下する相関 ( $R=-0.52$ ) があり、最大で未使用品に対して25%の低下が認められた。また、破壊形態についてはFRP ロッドの破断はなく、把持金具の破壊 ( $N=35$ ) または金具抜け ( $N=6$ ) であった。外観検査で、把持金具に顕著な腐食減肉がある供試体はなかったことから、原因として経年によるかしめ部の圧縮力低下が考えられる。
