## フロントロッド肘金の折損要因の分析と折損を防ぐ保守方法

Investigation of Causes of Breakage of Front Rod L-shaped Fitting  
and Maintenance Methods to Prevent It

Breakage of front-rods caused by environmental conditions around turnouts and point machines has been an issue in maintaining signalling equipment. This study first investigated the relationship between environmental conditions and strain in front rods through field surveys and measurement tests. Secondly, this study conducted a stress analysis of front rods using a FEM. The results identified the locations of stress concentration in front rods and clarified how the extension adjustment condition affects stress. Using these findings, precautions for maintenance work on turnouts and point machines were proposed to prevent breakage of front-rods.

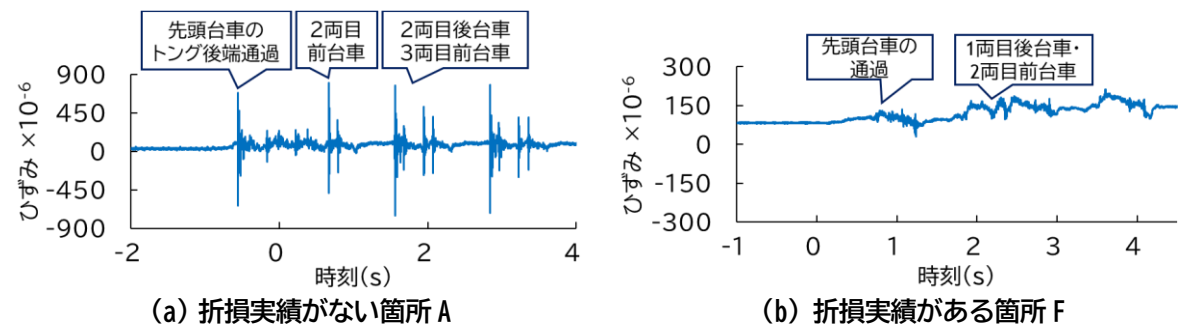
図3 車両通過時の接着側肘金長穴上部ひずみ

測定結果の一例として、折損履歴のある箇所Aと折損履歴のない箇所Fにおける車両通過時の接着側肘金長穴上部（図2①）のひずみを図3に示す。箇所A、Fともに、ひずみの変動が車両の通過に伴って変動しているが、箇所Aの変動は箇所Fと比べて大きいことが認められた。

応力変動が202MPa～410MPa となった。材料の疲労限（片振幅 200MPa）<sup>5)</sup> を超過する応力が観測された箇所 B では、測定の実施後に折損が発生しており、車両通過時の衝撃によりフロントロッドの折損に至っていることが確認された。

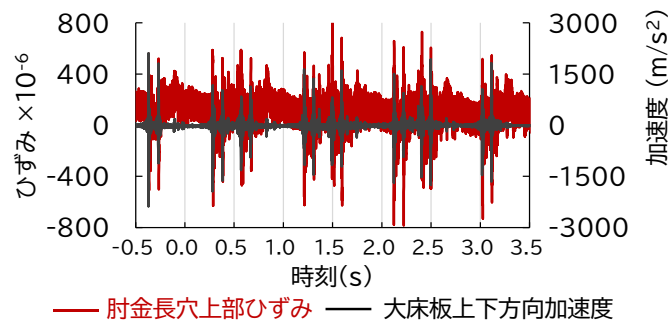
図4 肘金ひずみと大床板振動加速度

各試験箇所で見られたひずみの変動は、編成の先頭台車および各車両の後台車先頭軸が、トンブレイル後端部を通過する際に特に大きく、トンブレイル後端付近の大床板における衝撃と同時に観測された。一例として、試験箇所 B における車両通過時の肘金穴上部のひずみと、大床板上の上下方向加速度を図 4 に示す。トンブレイル後端に近い大床板上で測定した加速度が後端部通過時の衝撃で大きく変化する際に、同時にひずみも変化していることがわかる。このことから、フロントロッド肘金の折損につながる応力変動は、トンブレイル後端部の段差などの車両通過時の衝撃に影響を受けているといえる。また、応力変動の大きさから、この衝撃が折損の主要因と考えることができる。なお、車両通過時のトンブレイルへの衝撃は、トンブレイル後端のリードレールとの段差のほかに、トンブレイル先端側が床板と接しておらず車両通過により上下にばたつく箇所や、レール頭部の欠損等により衝撃する箇所でも生じることが知られて

いる。折損防止において、これらの状態にも注意を払うことが重要といえる。

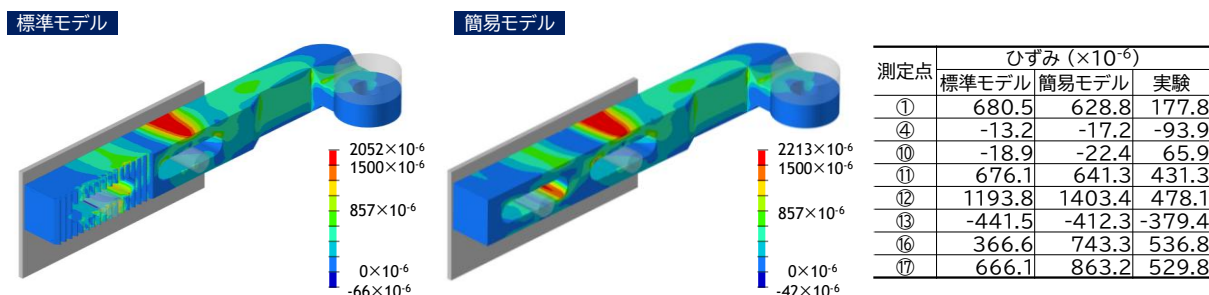
図 10 下向き载荷時の第一主ひずみコンター

単体モデルを用いた解析結果の一例として、下向きねじりの解析結果として第一主ひずみコンターと主な測定点における解析と実験によるひずみを図 10 に示す。歯型を再現した標準モデルと簡略化した簡易モデルは同様の傾向のひずみ分布が得られおり、かつ実験結果に対しても同様の傾向が得られることを確認した。ただし、長穴曲面部周辺で実験結果とひずみの差異が大きい測定点（図 9 の⑫）があった。これらは応力集中箇所のため、ひずみゲージの貼付位置と解析上のひずみ値取得部位に微少な位置のずれがあった場合でも誤差が生じやすく、この影響により差異が生じたものと推察される。

上下ねじり方向や左右曲げ方向の静荷重载荷時に大きなひずみが確認された肘金長穴部（図 9 の⑪⑫⑯⑰）付近は、2.4 節に示した車両通過時の現地試験結果においても最大のひずみを記録している。このことから、車両走行時の肘金の応力変動は、肘金に対するねじりや曲げの応答によるものと考えられる。また、解析で得られた第一主ひずみコンターから、肘金の損傷は長穴部分（内側、外側）を起点として生じうることが示された。

このことから、肘金は特に長穴部付近の応力が大きいため外観検査において特に注意して確認を行うべき箇所であるといえる。また、損傷が在姿で確認が可能な外側だけではなく、穴の内側からも生じうるこ

とから、分岐器細密検査やトングレー交換等の取り外しを伴う作業の際には、穴の内部の状態にも注目して状態を確認することが重要であるといえる。

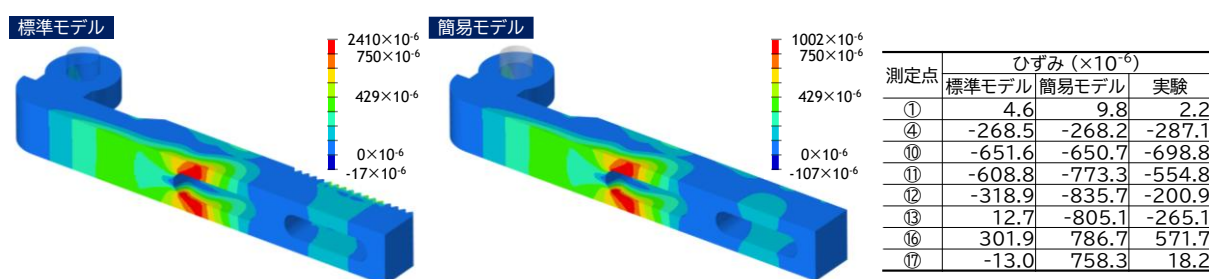
図 11 曲げ载荷時の第一主ひずみコンター

左右曲げの解析結果を図 11 に示す。標準モデルと簡易モデルは首部や長穴部においてほぼ同様のひずみ分布が得られおり、かつ実験においてひずみの変化が大きい部位が、解析においても同様に変化していることを確認した。ただし、実験結果と解析結果のひずみの差異が大きい測定点（図 8 の⑫）や標準モデルと簡易モデルで差異が大きい測定点があった。これらは、何れも応力集中箇所のため、計測部位と解析上のひずみ値取得部位の僅かな位置のずれや分布の違いがあった場合に誤差が生じやすく、この影響により差異が生じたものと推察される。

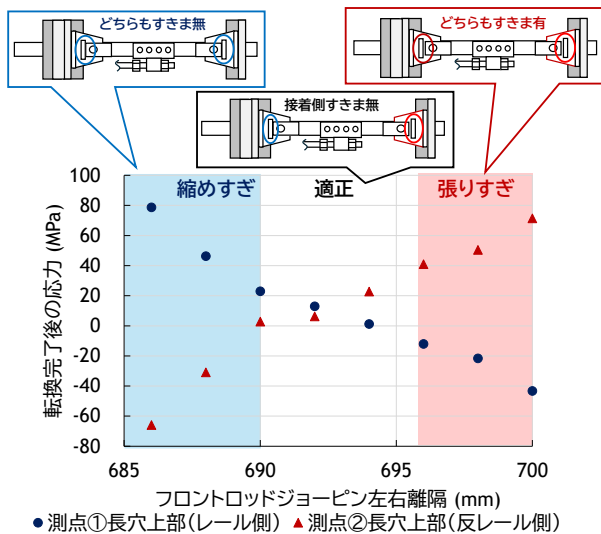
図12 フロントロッド左右離隔調整時の肘金  
応力と転てつ棒・連結板間のすき間

実験結果として、肘金におけるトングレー接着時の応力とフロントロッドの左右離隔、および転てつ棒と連結板のすき間の関係を図 12 に示す。肘金長穴部の測定点①、②の転換完了時の応力は、初期状態に近い長さで調整した際に最小となった。左右長を初期状態（692mm）から縮めた状態と伸ばした状態でそれぞれ応力が増加し、実験で得られた応力の最大は 80MPa であった。材料の疲労限（200MPa）<sup>5)</sup> を超えるものではないため、単体で折損に至らしめるものではないが、車両通過時の衝撃に伴う応力変動と重ね合わせた応力が肘金において観測されるため、左右長の調整状態が良好な場合と比べると小さな応力変動で

折損に至ると考えられる。

折損防止の観点から、左右長の調整は適正な状態とすることが望まれる。なお、転てつ棒の調整状態が適正な場合は、転てつ棒と連結板の間が、基本レールに接着する側については隙間がない状態、開口している側については隙間がある状態となり、外観から正常な状態が判断可能である。

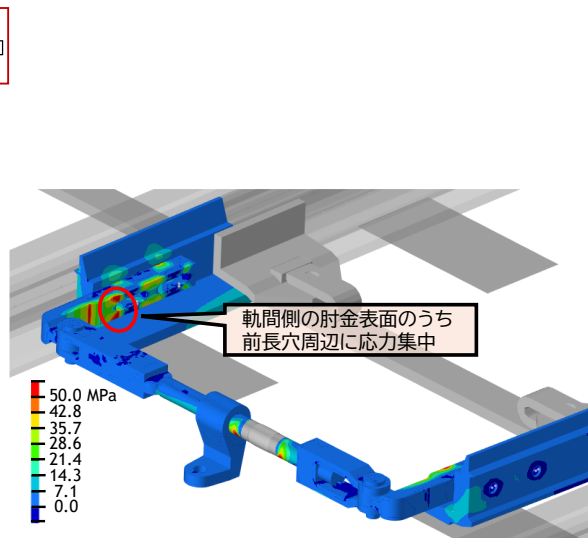
図13 張り調整時の第一主応力コンター

解析結果の一例として、胴付きの分岐器において接着不良を解消するために左右長を伸ばした際のフロントロッドのひずみに関する結果（第一主応力のコンター）を図13に示す。フロントロッドの左右長を伸ばしたことで、肘金の先端側の長穴付近に応力が集中し、フロントロッドを張った場合は軌間側の面に、縮めた場合はトングレール側の面に引張の強い領域が生じた。このことから、接着状態の改善を意図したフロントロッド左右長の「調整」は肘金の折損に対して影響を与えるため、その状態を常態とすることは望ましくないことが確認できる。

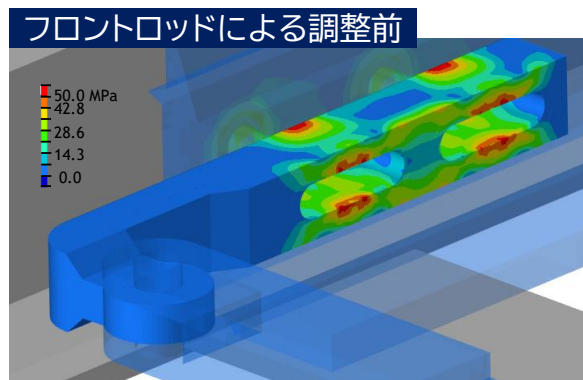
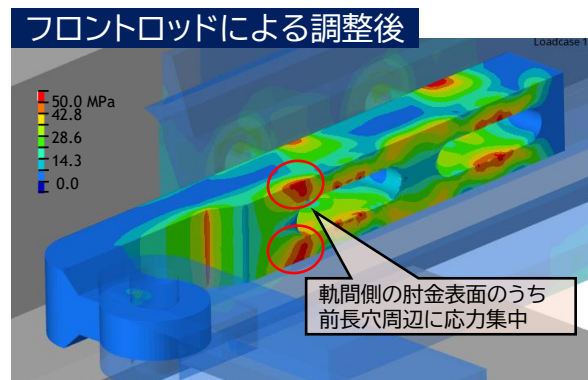
図14 接着状態をフロントロッド離隔で調整した際の影響評価（第一主応力コンター）

上記の解析結果はトングレールと基本レールがトングレール先端部付近で接触する理想的な状態での結果であるが、実際には転てつ棒より後端側に接触点があり、トングレール先端はすき間がある状態（胴付き）の分岐器も存在している。このような状態がフロントロッドの応力に与える影響を評価するため、トングレール先端から2m地点までが基本レールと接していない胴付きの分岐器のモデルを構築した上で、実設備における調整と同様にトングレール先端を接着させるようフロントロッドの張りを設定した際のひずみ、応力の解析を行った。結果を図14に示す。接触点が転てつ棒より後端側にある胴付き状態で、かつ

胴付きを解消させるためにフロントロッドの長さ調整を行った場合は、フロントロッド肘金長穴部のひずみが、良好な接着状態のケースよりも大きくなることが示された。

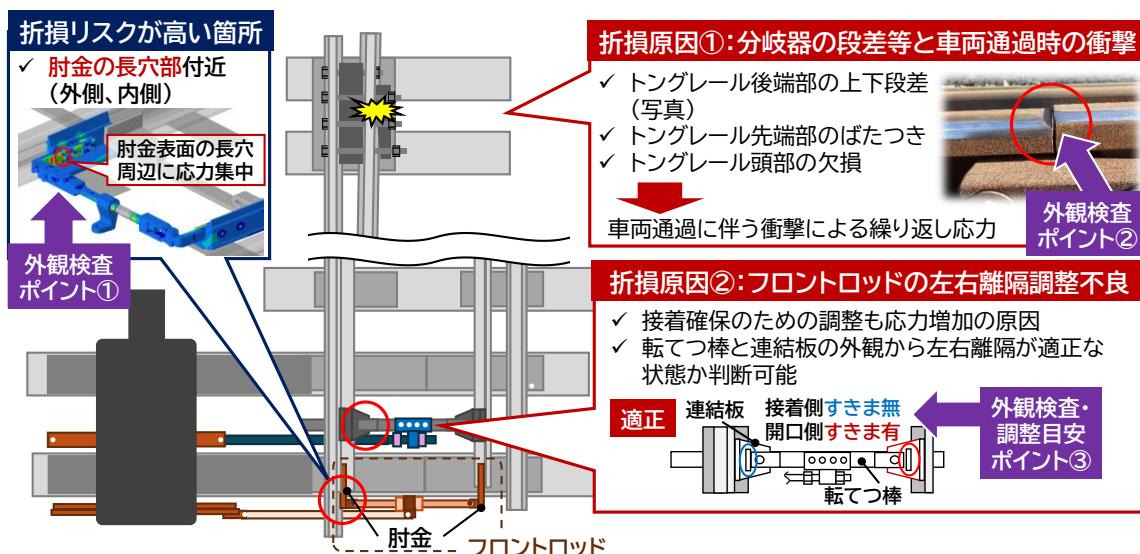
図 15 フロントロッドの折損原因と保守上の要点

- (1) 折損が過去に起きた箇所や交換周期を短縮している箇所は主に、関節分岐器である。
- (2) トングレール後端に上下方向の段差を有する箇所、レール頭部に欠損を有する箇所、トングレール先端付近が床板に接触せずレールが上下にばたつく箇所では、車両通過に伴う衝撃が発生し、肘金に対して著大な応力変動をもたらす折損の主要因である。
- (3) 肘金に対する上下曲げ、左右ねじりにより、肘金前側の長穴内外に応力集中が生じる。この箇所は、特に折損のリスクが高いため、外観検査上注目すべき箇所である。
- (4) フロントロッドの左右離隔（張り）の不適切な調整や、胴付きの分岐器に対するフロントロッドによる強制的な接着状態の確保は、肘金長穴部の応力を増加させる。車両通過時の応力変動と複合して折損をもたらす可能性がある。
- (5) フロントロッドの調整状態は、転てつ棒と連結板の接触状態により、適切な状態を判断することが可能である。

上記の結果を踏まえたフロントロッドの折損原因と保守上の要点を図 15 に示す。外観検査において特に注目すべき箇所は、フロントロッドの折損リスクが高い肘金長穴部（肘金長穴の内部、外部）（検査ポイント①）、折損の主要因である車両通過時の衝撃に影響するトングレール後端部の上下段差等（検査ポイント②）、および折損に間接的に影響する応力増加につながるフロントロッドの左右離隔調整不良を判断するための連結板と転てつ棒の接触状態（ポイント③）の 3 点を示した。また、上記の内容を一般的な信号設備の保守マニュアル<sup>7)</sup>へ記載した場合の例を図 16 に示す。この保守方法については、2025 年度より鉄道事業者の保守マニュアルにて反映、導入されている。
