車輪との接触でレールに発生する力と熱の影響

はじめに

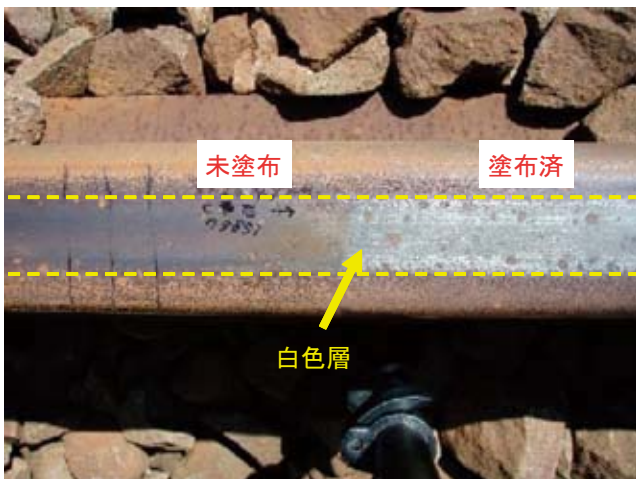
図1 レールに発生した白色層の外観

レールの表層面にナイトール溶液（硝酸とアルコールを混合した溶液）を塗布することによって、白色層を可視化することができます。図1は、参考のためにレール頭頂面の右半分にナイトール溶液を塗布した時の、表面の状態を示します。図1に示すように、塗布した部分の一部に、白く色の变化した箇所が見られます。この白化した部分が、白色層と呼ばれる部分です。この白色層の部分の硬さを調べると平均硬さは900Hv（Hvはビッカース硬さを表します）です。一方、通常のレールの硬さは約275Hvです。このように白色層の特徴として、硬さが著しく増加していることが挙げられます。このような白色層は、車輪との接触部全体に太く存在するものや、まだらに存在するものが確認され、またレール上に数メートルから数キロメートルの長さで存在していることがわかりました。一般的に白色層は、強い摩擦を生じる工具類あるいは部品などに発生することが確認されており、例えば研削や切削工具、ブレーキ材料などにも見られています。したがってレールと車輪の接触する面においても、強い接触力とすべりの摩擦が生じた場合には、レールや車輪の表面に白色層が発生することが考えられます。

擦が生じることで、熱が発生します。このことからレール表面にひずみや熱がもたらされ、白色層は、それらが原因となって、材料組織が変質した箇所であると考えられます。白色層は、レールの表層および表層の近くに限られた材料組織の変質であり、硬さが著しく増加している特徴があります。また、白色層からは、繰り返しの荷重負荷によって、微小き裂を発生させる可能性もあることが分かりました。このような白色層の発生に対し、白色層自体が表層に限られ、また発生厚が薄いことから、白色層に対する適切な対処法として、レール表層を削り取る、レール削正が考えられます。また白色層が材料組織の変質として考えられることから、相変化に対して安定となるレールなどの適用も考えられます。今回は白色層に限って報告致しましたが、この白色層の発生は古くから指摘されているものの、レールと車輪との間に発生する未解決の現象の1つであると考えられます。今後も研究を深度化させていきたいと考えています。[RRR]

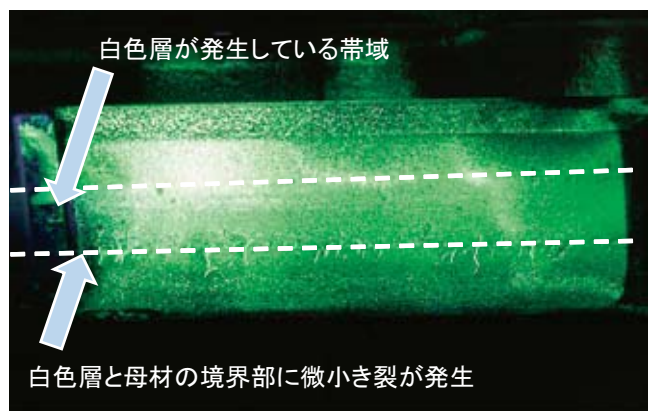
図2 白色層と微小き裂の発生例

レールの損傷形態の一つとして、シェリングと呼ばれる損傷があります。このシェリングは、微小き裂の発生とその進展で生じることがわかっています。そこでシェリング発生の原因となる、微小き裂と白色層との関係について考えました。図1と同様の方法により白色層の生成を確認したレールの頭頂面で、磁粉探傷を行った結果を図2に示します。白色層と白色層が発生していない通常のレール材（以下、「母材」とします）との境界部には、無数の微小き裂が発生していることが確認されました。このことから、白色層の発生に伴う微小き裂が、シェリングの起点となりうる可能性が考えられます。

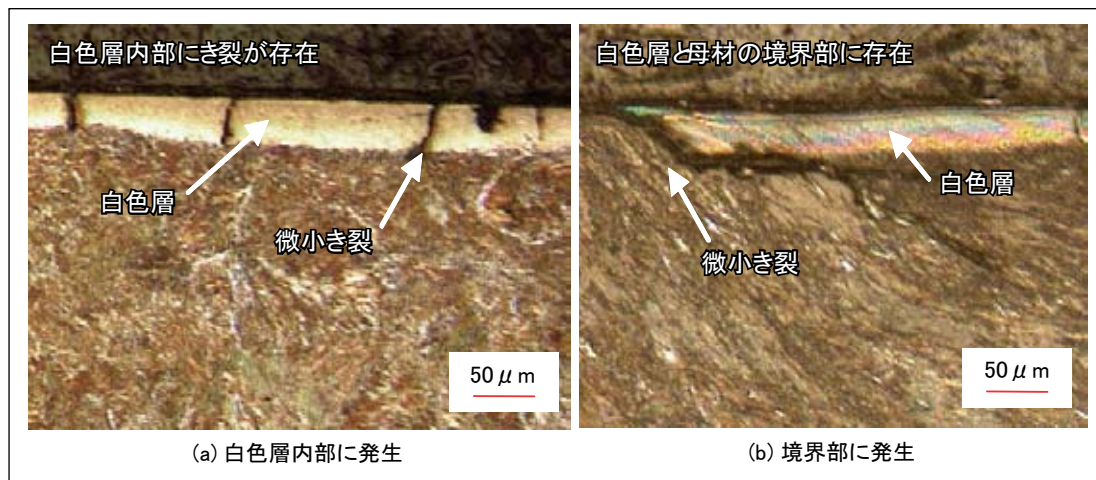
図3 白色層付近のき裂の形態

白色層が認められたレールを、横断面から顕微鏡を用いて観察した結果を図3に示します。このように白色層の発生に伴う微小き裂は、白色層内部に発生するものと、白色層と母材との境界部に発生するものの、主に2つの形態に大別できることがわかりました。白色層内部に発生する微小き裂は、白色層内部にとどまって深部まで進展しない傾向にあります。境界部に発生するき裂は、深部まで進展する可能性があります。

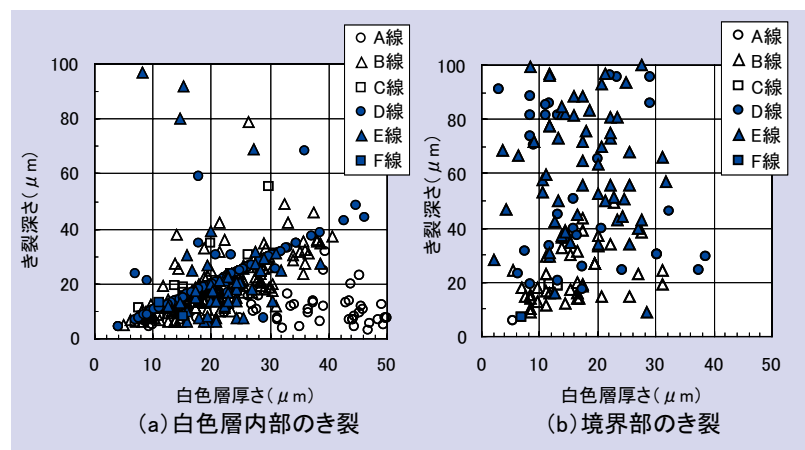
次に、白色層厚さと微小き裂深さの関係を図4に示します。白色層内部に発生する微小き裂は白色層内部にとどまるため、白色層の寸法に依存し、白色層が厚いほどき裂深

図4 白色層厚さとき裂深さの関係

さも深い傾向にあります。これに対して境界部に発生した微小き裂は、白色層厚さと微小き裂深さに相関が見られません。これは白色層と母材の延性（引き伸ばされる性質）の違いにより境界部にせん断力（ずれを生じさせる力）が働きやすいため、また白色層自体が体積膨張し母材との境界で引張の力が発生することにより、微小き裂が発生しやすいためであると考えられます。そして、その後の車輪通過による繰返し荷重を受けて進展しやすくなり、疲労による破壊が生じると考えられます。以上のことから、白色層と微小き裂との関係では、白色層内部に発生した微小き裂はそこにとどまるために進展は抑制されますが、境界部に発生する微小き裂は進展する可能性が高くなります。

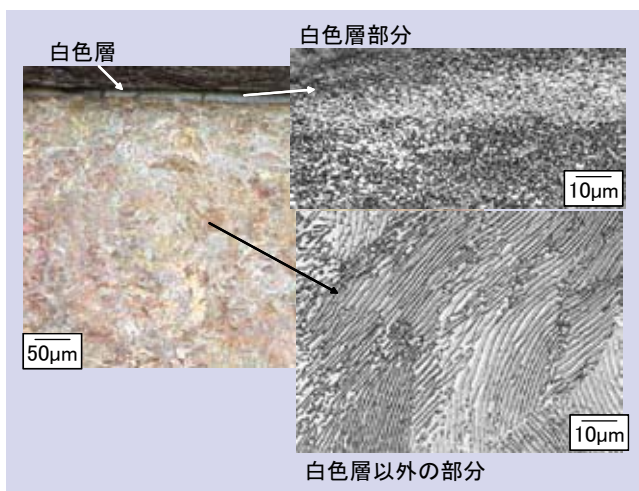
白色層はレール表層および表層の近くに発生するのが特徴です。図5にレール断面における基本的な母材の金属組織と白色層部分の金属組織を示します。レールは本来、図5に示すような層状の形態をした材料組織の状態にあります。しかし白色層の内部を観察すると、白色層内の材料組織は単一の材料組織へと変化し、層状の材料組織から変化していることがわかります。もう一つの材料組織の違いの特徴は、結晶の大きさを表す結晶粒径にあります。レール本来の材料組織から観察した結晶粒の大きさが約 $100\mu\text{m}$ であったのに対して、白色層部分の結晶粒径は約 $10\mu\text{m}$ 以下へと微細化しています。これらのことから、白色層はレール表層部が摩擦を受けて、材料組織が変化したこと（以下、「相変化」とします）によって発生したと考えられます。白色層化する原因となる摩擦挙動では、摩擦によるエネルギーの大半は摩擦熱として放出され、残りが微小な変形（以下、「ひずみ」とします）や結晶レベルの微小な欠陥として材料中に残るようになります。レール鋼のような鉄鋼材料では、ひずみや微小な欠陥を含む材料組織に熱を与えると、相変化あるいは結晶粒径の微細化が生じることが知られています。

図5 白色層と通常のレールの金属組織

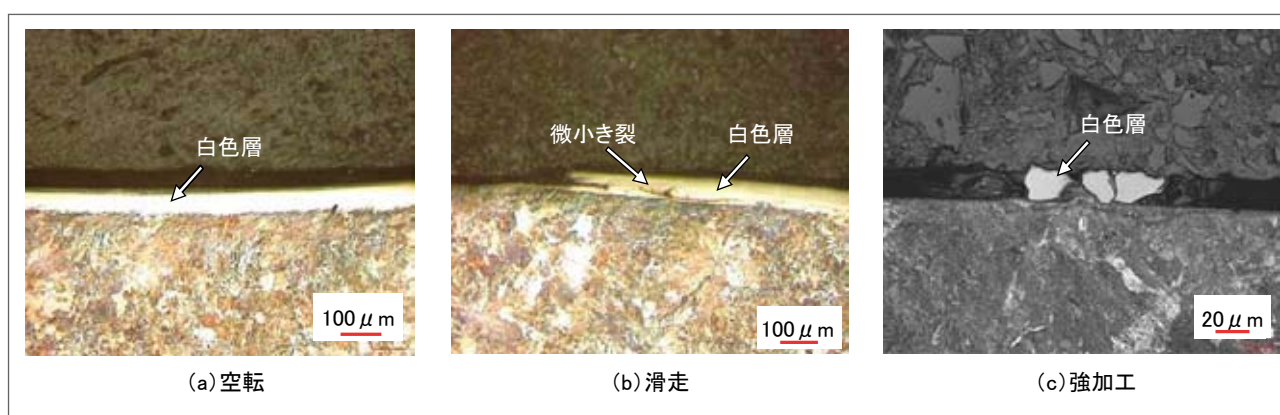
図8 白色層再現試験結果

が不連続的にしか発生しておらず、発生した白色層の厚さも他の条件のものに比べて薄いことがわかります。

今回の実験条件は、空転や滑走においては完全すべりを模擬し、また強加工においては実車輪／レールの2倍に近い大きな面圧を負荷しているため、通常のレール／車輪転がり接触状態よりも厳しい状況を再現していることとなります。したがって、1列車がレール上を通過することで今回のように白色層が発生する可能性は低いですが、繰り返しの列車通過に起因して、特に空転あるいは滑走が生じた箇所において、レール表層に白色層が発生することが考えられます。
