コンクリート構造物の 補修箇所周辺での再劣化を探る

コンクリート構造物の劣化対策の一つとして、劣化した箇所を部分的に断面補修する方法があります。近年、この補修箇所の周辺で鉄筋腐食による劣化が認められる事例があり、その対策が求められています。そこで、コンクリート構造物の現地調査と供試体試験から、部分断面補修箇所周辺の鉄筋腐食による再劣化のメカニズムを明らかにしました。

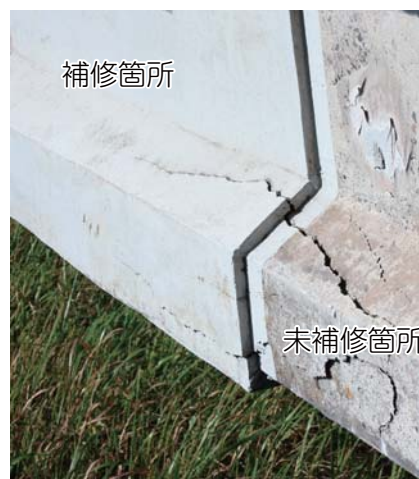
して、部分断面補修が多く用いられています。近年、この補修箇所の周辺の一部で鉄筋腐食による再劣化が認められる事例(図1)があり、その対策が求められています。そこで、再劣化のメカニズムを明らかにするとともに効率的な補修について考えてみました^{1),2)}。

図1 部分断面補修箇所周辺の再劣化

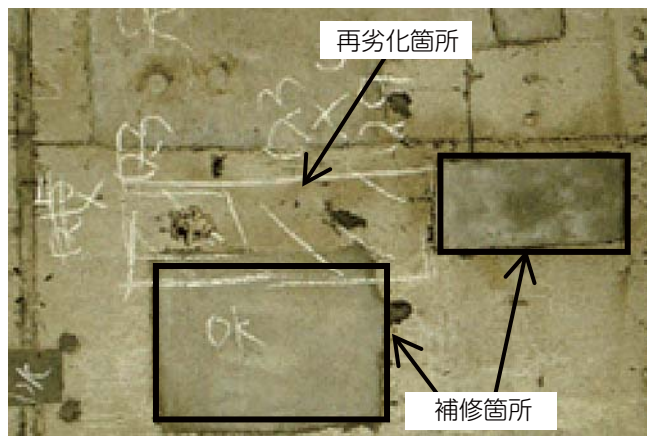
図3 部分断面補修箇所周辺の劣化状態

コンクリート構造物の再劣化は主に補修箇所の近傍で認められました(図3)。調査したコンクリートの塩化物イオンの量は $1.5\sim 2.3\text{kg/m}^3$ と多く、これは海で採った砂から十分に塩分を除かないまま使ったことが原因と考えられます。

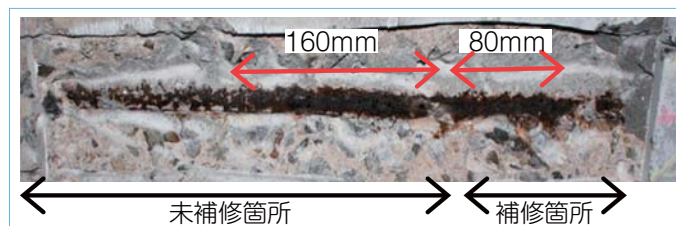
図4 鉄筋腐食調査結果

はつりによる鉄筋腐食調査の結果、補修箇所と未補修箇所の施工境界近くで鉄筋腐食が認められました(図4)。鉄筋腐食の範囲は、補修箇所側に80mm程度、未補修側に160mm程度の範囲で鉄筋の一部が欠損している状態で、マクロセル腐食(☞参照)と呼ばれる現象が起きている可能性があります。

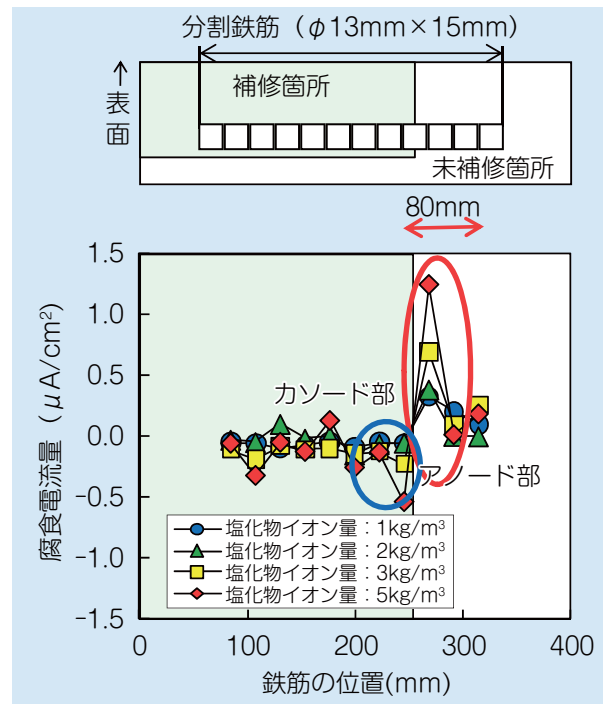
部分断面補修した後のマクロセル腐食の影響を調べるために、各供試体について分割した鉄筋間に流れる電流量を測定しました。図8に測定結果の一例を示します。この測定では、腐食電流量が大きいほど腐食が進行していることを示しています。また、腐食電流量が小さいと腐食は進行しませんが、周辺で腐食が進行している箇所には、腐食電流を送り込むため、周辺の腐食側（アノード側）ではマクロセル腐食が進行してさらに腐食量は大きくなります。また、いずれも補修境界から未補修側に80mm程度の範囲でアノード部になり、補修境界から補修側で若干カソード部（腐食電流量が小さい）になっている箇所も認められます。した

図8 各供試体の各鉄筋間の腐食電流量

がって、この箇所でマクロセル腐食を生じていることがわかります。このマクロセル腐食電流量は、塩化物イオン量が多いほど大きくなる傾向でした。また、マクロセル腐食が生じると、腐食速度が最大でその箇所の全面腐食の2倍程度になることがわかりました。

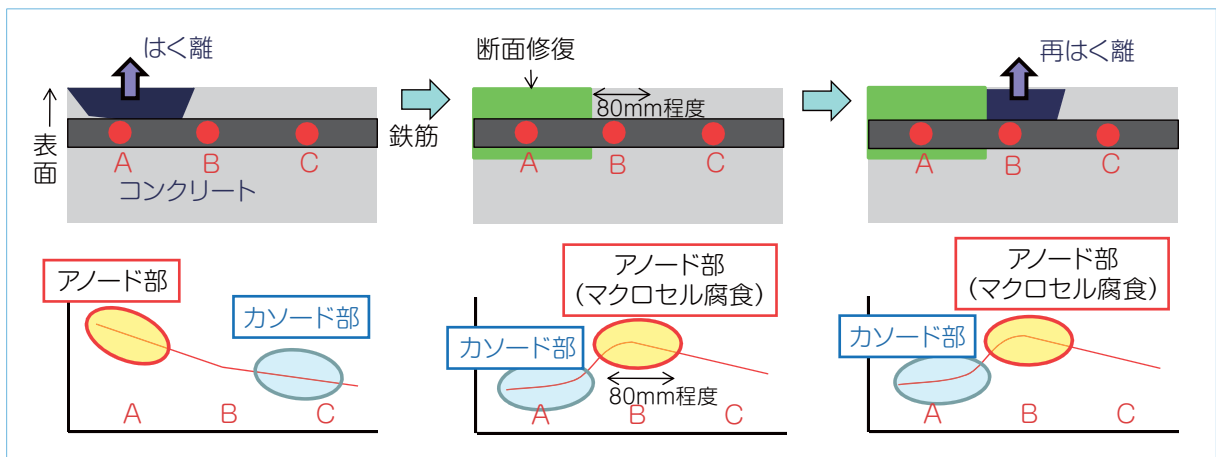
①コンクリートの中性化の進行および塩化物イオンにより鉄筋が腐食する、腐食により生成した鉄筋の錆は、体積膨張するので、経年により錆が累積するとコンクリートのはく離・はく落がおこる。

②コンクリートのはく離・はく落箇所を部分断面補修すると、この箇所がカソード部となり、補修境界周辺の未補修箇所がアノード部になって、マクロセル腐食が生じる。この箇所では鉄筋の腐食速度が全面腐食（ミクロセル腐食）の最大2倍程度まで腐食が促進する。

③補修境界周辺の未補修箇所でも全面腐食とマクロセル腐食による錆が経年により累積してはく離・はく落などの再劣化を生じる。

図9 部分断面補修箇所の再劣化のメカニズム

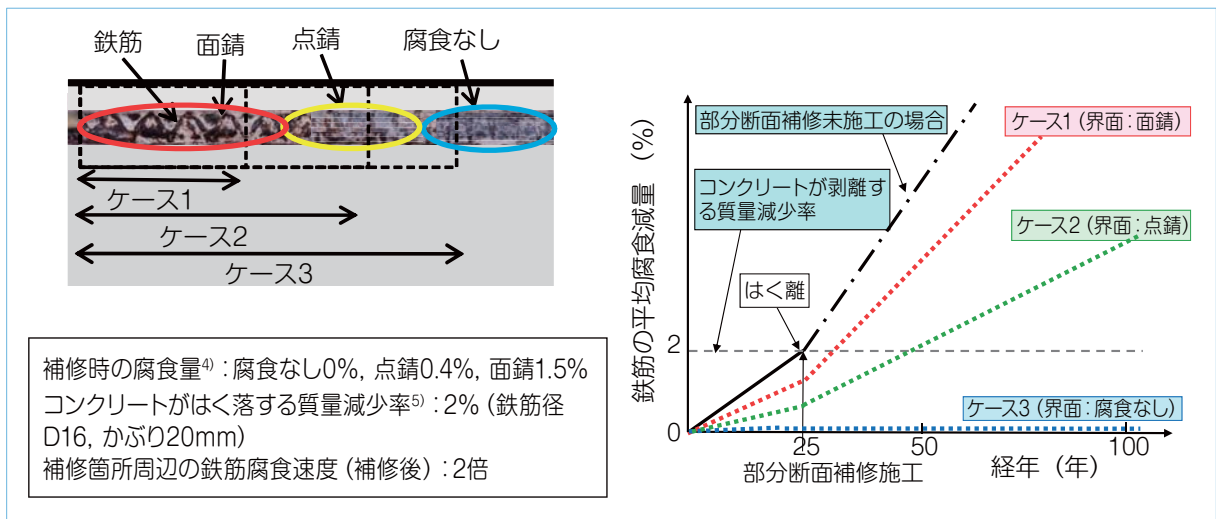
算出した部分断面補修後の補修箇所周辺の供用年数と鉄筋の腐食減量の関係は、図10に示すとおりです。部分断面補修箇所周辺がケース1（面錆状態）のときは、補修後に鉄筋腐食が進行して、短い時間でコンクリートのは

図10 部分断面補修後の鉄筋腐食減量

く離が生じると推測されますが、ケース2 (点錆状態)、ケース3 (腐食なし) になるにつれてはく離に達する時期が長くなることが推測されます。

したがって、部分断面補修後に、補修部周辺の再劣化を抑制するためには、補修箇所と未補修箇所の境界部を点錆以下にする必要があると考えています。
