- 鉄道一般
- 車両
- 軌道
- 構造物
- 防災
- 電力
- 信号通信情報
- 材料
- 環境
- 人間科学
- 浮上式鉄道

テルミット溶接部の信頼性向上を目指して

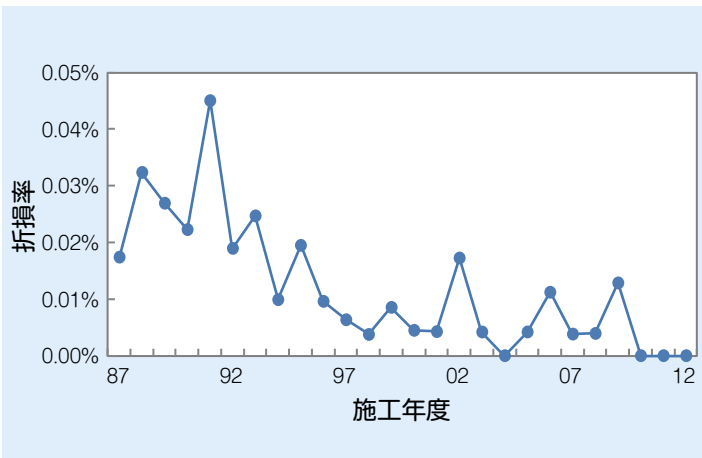
図2 テルミット溶接部の折損率の推移

率の推移を示します。約20年前当時のテルミット溶接部の折損原因の大半は、融合不良、凝固割れおよび信号用レールボンドに起因するハンダ割れでした¹⁾。この内、融合不良に対しては予熱条件の見直しを実施され、ハンダ割れは信号用レールボンド付着レールの取り扱い基準が定められた結果、折損率は大きく減少し、これらによる折損はここ10年以上発生していません。しかしながら、最近でも僅かながら折損が発生しており、これらのほと

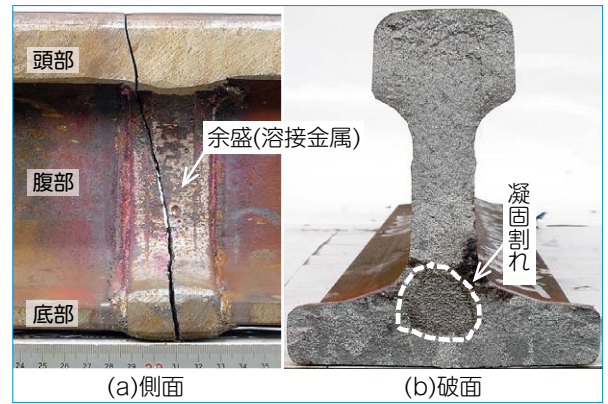
図3 凝固割れで折損したテルミット溶接部

図3に、本線上で凝固割れにより折損したテルミット溶接部の一例を示します。凝固割れによる折損は、図3(a)に示すようにレール底部の溶接金属中心部から生じ、レール頭部では溶接中心部を外れて破断するのが一般的です。破断の起点となった凝固割れは図3(b)のように、レール下首部の内部に限定して発生するものがほとんどであり、稀に腹部から底部全面に発生する場合があります。

テルミット溶接は、ロングレール区間におけるレール交換や損傷レールの部分交換に用いられます。その場合、決められたレール設定温度(☞参照)までレール緊張器や加熱法等を利用してレールを強制的に伸ばした状態で溶接されます。従って、テルミット溶接部の凝固割れは、レールを引き伸ばす力が不十分であったり、周囲のレール温度が低下したりすることでレールが縮み、溶接金属の最終凝固段階でレールが長手方向外側に引っ張られる(移動する)ことで発生するものと考えられています。

これらのことより、レール移動を防止する観点から、必ずレール緊張器を使用するとともに、溶鋼注入後90~160秒以内は作業を中断し、溶接部を確実に静置することが重要と考え、超音波探傷検査および判定方法と合わせて、折損防止策を提案しています¹⁾。

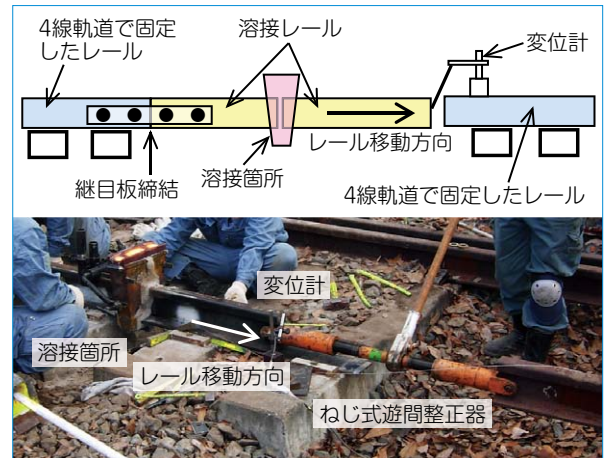
図4 凝固割れ再現試験概略図と再現試験状況

図4に凝固割れ再現試験の概略図を示します。試験は鉄道総研構内の試験軌道にて、50kgN普通レールを用いて実施しました。溶接箇所に設置したモールド内に溶鋼が注入された後、予め設定したタイミング(溶鋼注入からの経過時間として定義)で一方のレールを外側に強制的に移動させることで

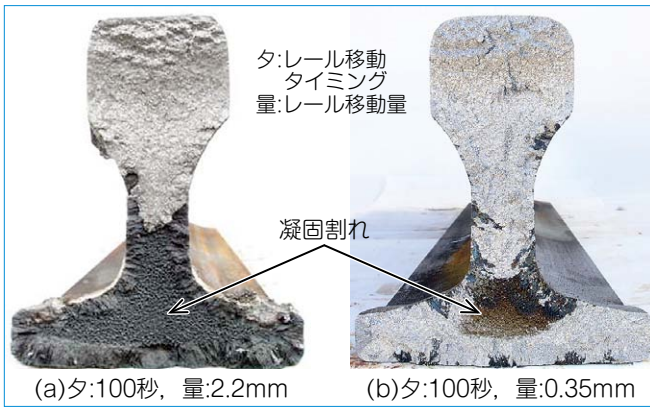
図5 再現した凝固割れ溶接試験体の破面例

図5に再現試験で発生させた凝固割れの代表的な破面例を示します。図中、黒く高温酸化した破面が凝固割れであり、その周囲の金属光沢を呈す領域は曲げ試験により強制破断した破面です。両破面とも、これまでに本線上で折損した溶接部に見られる凝固割れの破面形態であり、図5(b)に示す下首部の内部に発生した凝固割れは、溶鋼注入後100秒のタイミングでレールを0.35mm移動させた場合に発生したものです。

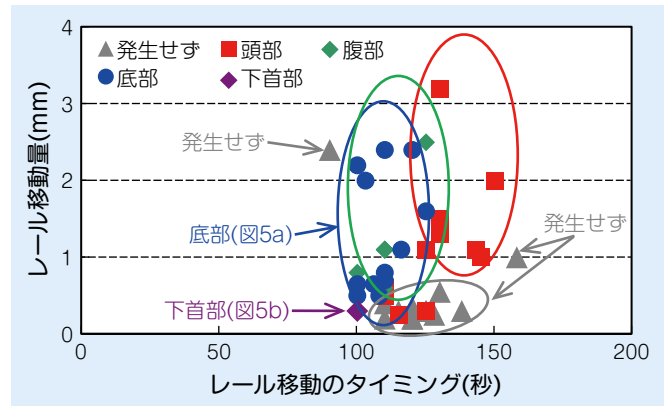
図6 レール移動タイミングと移動量および発生領域の関係

図6にはレール移動のタイミングと移動量の試験条件および凝固割れ発生領域の関係を示します。凝固割れの発生領域は、底部(青で表示)、腹部(緑で表示)、頭部(赤で表示)の3つに大きく分けることができ、溶鋼注入からの経過時間が長くなるにつれて底部から頭部へと発生領域が移動する傾向が認められました。また、溶鋼注入後90秒および160秒の試験溶接部では1mm以上レールを移動させたにもかかわらず、凝固割れは発生しませんでした。これは、溶鋼注入後90秒では溶接金属中央部のどの部位もまだ固まっていない液体の状態であり、一方、溶鋼注入後160秒ではどの部位も凝固が完了して固体となるため、凝固割れが発生しなかったと考えられます。

移動することが、テルミット溶接部の凝固割れ発生条件であることが判明しました。特に溶鋼注入後100~110秒の場合は本線上で折損した溶接部と同じ形態の底部および下首部内部に凝固割れが発生し、さらに、レール移動のタイミングによってはわずか0.4mm程度の移動量でも凝固割れが生じることがわかりました。

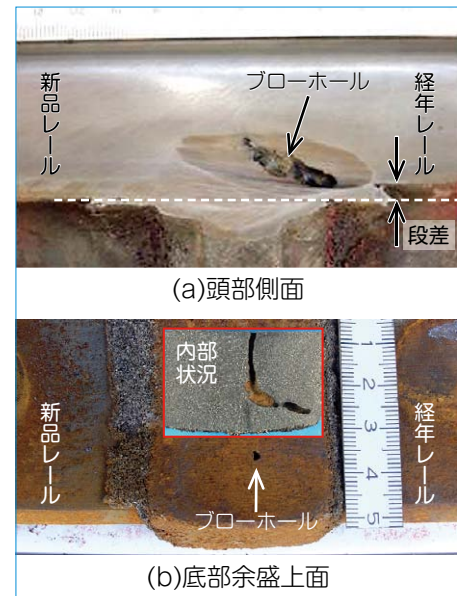
図7 表面きずが発生したテルミット溶接部の一例

図7に表面きずが発生し、撤去された溶接部の一例を示します。表面きずはブローホール(☞参照)によるものが大半で、図に示すように頭部側面および底部余盛上面に多く発生します。

ルドを取り付けた場合、経年レールの底面とあご部にはモールドとの隙間が生じてしまいます(図8(c))。なお、施工現場で発生する表面きずは、図7のように大半が隙間の生じた経年レール側から溶接金属中央部に向かって生成した形態をしています。このことから、レール表面の錆や目地砂に含まれる水分が、溶鋼注入後に水蒸気となってブローホール発生に影響している可能性が高いと考えるようになりました。

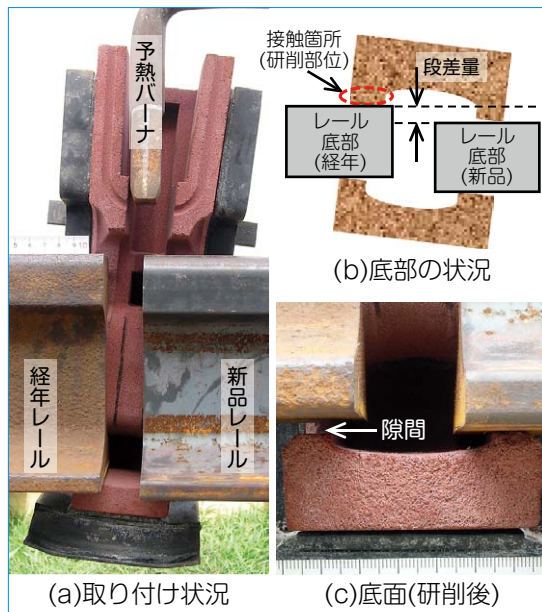
図8 段差レールのモールド取り付け状況

施工になってしまいます。経年レールは、頭部が擦り減っており、敷設箇所によっては著しく錆びています。頭部が摩耗していると、頭部の上面を合わせた際にあご部と底部に段差が生じます。このような段差のあるレールにモールドをそのまま取り付けると、図8(a)のようにモールドは新品レール側に大きく傾いてしまい、このような状態では適切な予熱と溶鋼の注入が行えず、溶接欠陥が発生する可能性があります。そこで、経年レールの底部上面に接触する箇所のモールドを段差量に合わせて研削し、モールドを垂直に取り付けることが標準作業となっています。

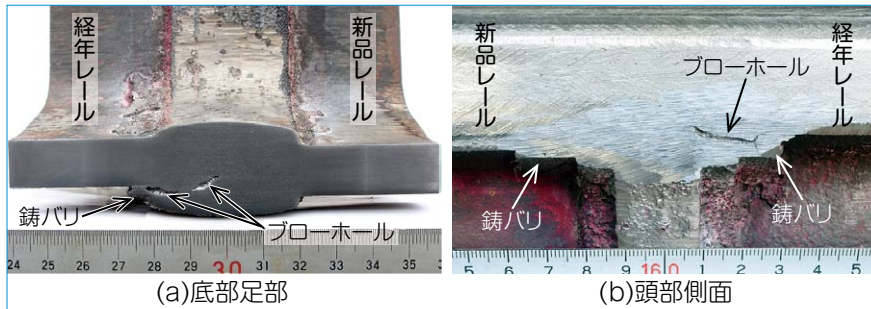
図10 再現したブローホール(表面きず)の一例

試験では始めに段差モールドを用いてレール表面の錆からの吸湿の影響を調査した後、段差量だけ研削した普通モールドを用いて隙間の生じた箇所における目地砂からの吸湿の影響を確認しました。試験の結果、段差モールドを用いた溶接試験体に表面きずは発生せず、錆の影響はないと判断しました。一方、普通モールドを使用した試験体には、図10に示すように経年レール側の鋳バリ(レールとモールドの隙間にはみ出して凝固した溶接金属)から溶接金属内に向かって形成したブローホールが、底部足部および頭部側面に再現しました。

この試験結果から、テルミット溶接部の表面きずは、レール表面の錆ではなく、隙間の生じた箇所における目地

砂からの吸湿によって発生していることが判明しました。これまで段差レールの溶接施工では、段差量に合わせてモールドを研削して垂直に取り付けることに重点が置かれていましたが、表面きずの発生を防止するためには、レールとモールドの隙間を極力小さくすることが重要であり、その観点から段差モールドの使用が推奨されます。また、段差モールドを使用した場合には、経年レール側の底面とあご部に鋳バリが生じにくく、余盛付根元の形状が良くなる利点も有しています。
