雪崩巡回と雪崩の危険度評価

西日本旅客鉄道株式会社

金沢支社 金沢土木技術センター

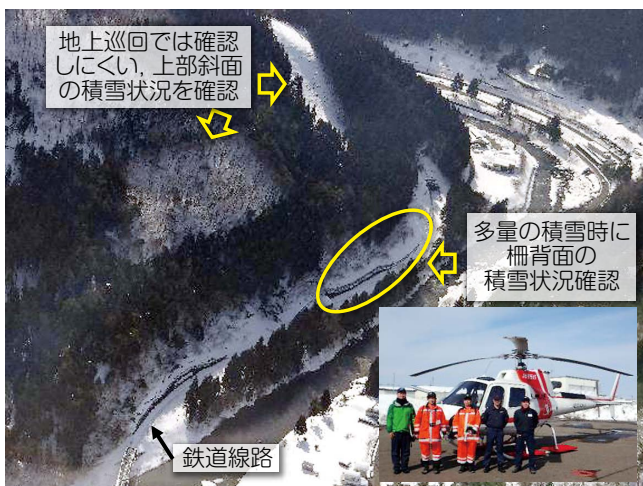
越美北線は、2018年の豪雪により、2月に運休が続き、雪崩による除雪作業の安全性の検討を早急に行う必要があったため、鉄道総研にも調査協力を依頼しました。ヘリを用いた雪崩斜面調査では、地上から見通せない斜面上部の積雪や雪庇など雪崩要因の状況、地上から線路近傍斜面の積雪状況などを調査しました。調査の結果、現況の積雪状況では、すぐに雪崩が発生し障害に至る可能性は小さいものの、雪崩止め柵上部や沿線土留よう壁上部、トンネル坑口およびシェルター坑口の柵上部

の一部には雪庇・巻きだれ、坑口やシェルター上の積雪にせり出しが見られることから、小規模な雪の崩落の可能性があることがわかりました。このことから、柵上部の雪庇・巻きだれ、坑口上部の積雪を除去すること、かつ柵裏のポケット容量を確保することが望ましいとわかりました。

図1 ヘリコプターによる空中巡回

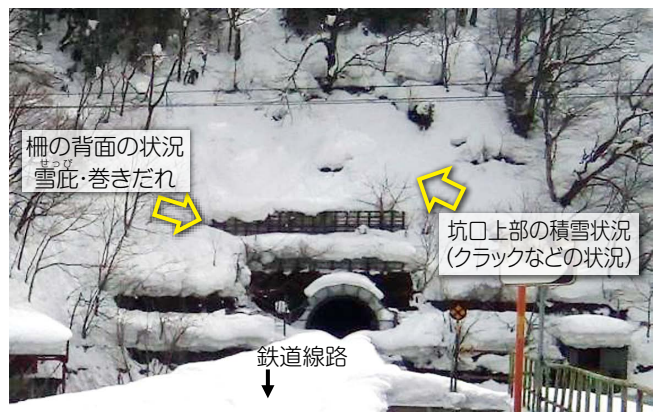
調査後に、沿線斜面の積雪状況調査から、雪崩の危険性が大きくないことや除雪時の注意点を整理したうえで、除雪作業の実施、運転再開を行いました。

図2 徒歩による地上巡回
