直8用アンカーボルトの腐食に対する取り組み

坂口 和弘
九州旅客鉄道株式会社
新幹線部工務課

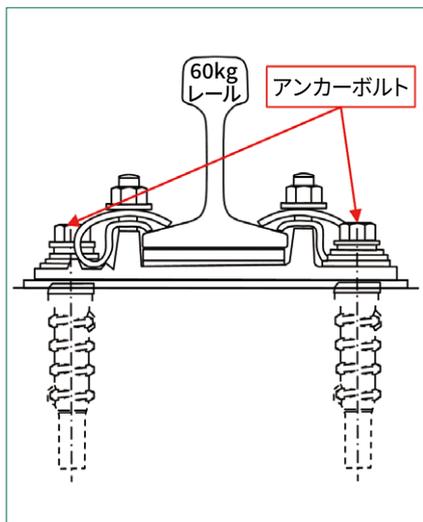
図1 直結8形改レール締結装置図

九州新幹線の部分開業から10年に満たないうちに、直結8形改レール締結装置のアンカーボルト(図1)が腐食しているのが確認されました。このボルトは、当該締結装置を軌道スラブに締結し、軌間を保持するための重要な部材であり、腐食によりボルトに破断や軸力低下が生じた場合、軌間拡大にともなう列車の走行安全性の低下が懸念されます。そのため、鉄道総研と協力して腐食対策を施したボルトを現地に試験敷設し、2013年よりその有効性を検証してきましたので、その取り組み内容の一部を紹介します。

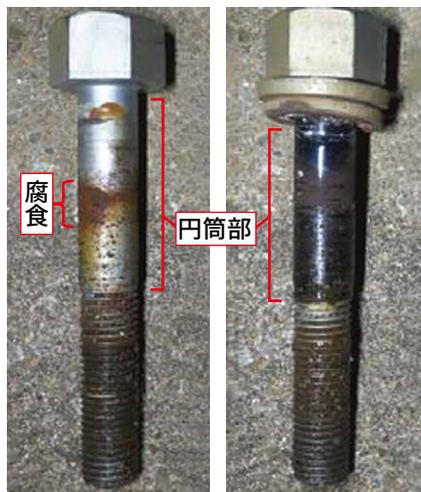
経過した2015年1月の時点(図2)で、無対策品では円筒部の中央付近で腐食が生じたのに対して、対策品では熱収縮チューブ自体の損傷や円筒部からの腐食は確認されず、健全な状態を保っていました。

熱収縮チューブなし 熱収縮チューブあり
図2 敷設後1年経過時のボルト状態

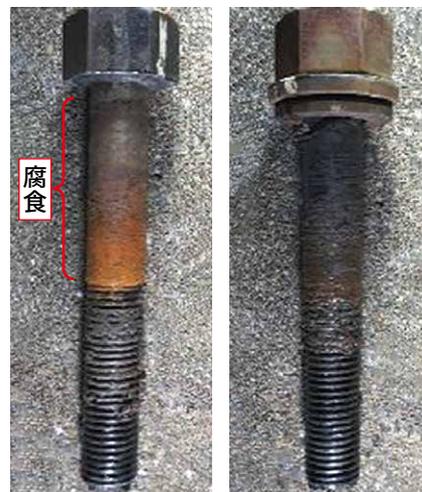
さらに試験敷設を継続し、敷設後約6年経過した2020年12月の時点(図3)では、無対策品の円筒部全面で防錆皮膜が消失し、腐食が生じていました。これに対し、対策品では、ボルト緊解時の外力によってチューブが損傷した一部を除き、熱収縮チューブ自体の損傷や膨れなど生じていないことから良好な状態を維持しているものと推定されます。

熱収縮チューブなし 熱収縮チューブあり
図3 敷設後6年経過時のボルト状態

今後、熱収縮チューブ被覆をした対策品の導入については、現地の環境条件のほか、材料コストやアンカーボルトの緊解頻度などを考慮して総合的に判断していく必要があると考えています。
