外的塩害を受けた橋桁の SSI工法による断面修復

東日本旅客鉄道株式会社

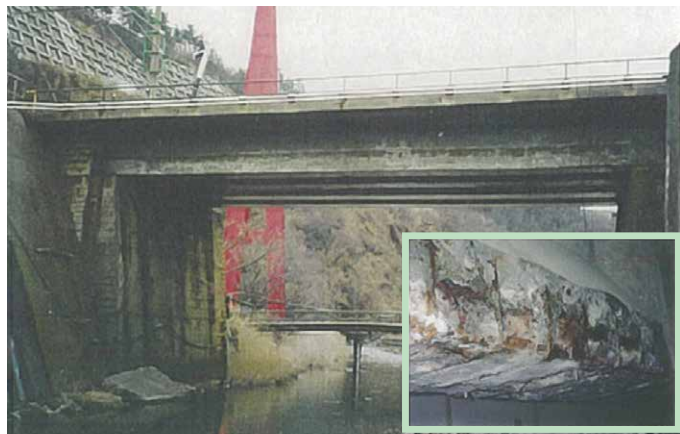
長約16mのRC単純2主桁です。海側の下り線桁を1998年にSSI工法により補修しました(図1)。当時のSSI工法の構成は、鉄筋周囲に塩分吸着剤入りモルタルペーストを約1mm塗布し、その後塩分吸着剤入りのモルタル約20mmで覆い、残りの断面をポリマーセメントモルタルで修復するものでした(図2)。防錆効果のメカニズムは、鉄筋周囲に施工した塩分吸着剤がイオン交換作用によりあらかじめ保持していた亜硝酸イオンを放出し、塩化物イオンを吸着することで無害化させます。そして、放出した亜硝酸イオンは、破壊された鉄筋の不動態皮膜を再形成します。

図1 1998年の橋桁全景と鉄筋腐食状況

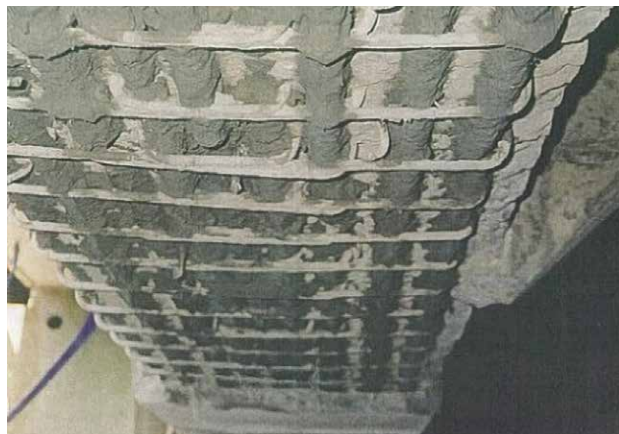
図2 塩分吸着剤入りモルタル施工後状況
