### 北海道新幹線 鋼製緩衝工の結露対策

No. 138

北海道旅客鉄道株式会社  
新幹線工事事務部 札幌新幹線工事事務所

独立行政法人鉄道建設・運輸施設整備支援機構  
北海道新幹線建設局 工事第一課 副参事

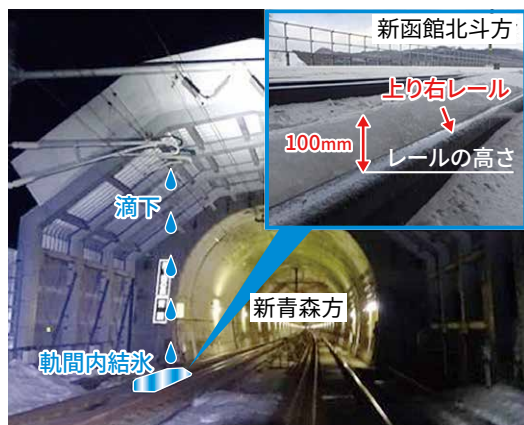
青函トンネルの北海道側出口にあたる第1湯の里トンネル出口には、北海道新幹線の開業にあたり、微気圧波対策として鋼製緩衝工が新設されました。開業初年度の厳冬期(2017年1月)、結露した緩衝工から滴下した水滴が軌間内で結氷、フランジウェイを支障し、新幹線の車輪に衝撃する事象が発生しました(図1)。ここでは軌間内結氷の原因となった緩衝工の結露対策について、鉄道総研とともに取り組んだ対策の一部を紹介します。

青函トンネル内は年間を通じて気温20℃、湿度90%の環境にあります。また本坑では海底部から1m/sの風速で強制換気を行っており、トンネル内の暖かく湿った空気(以下、暖気)は両坑口から排出されています。緩衝工結露の原因は、青函トンネルから供給された暖気が北海道側坑口に新設された鋼製緩衝工で外気により急冷されたことによって生じたことがわかりました。

図1 発生した軌間内結氷

緊急対策として緩衝工へ断熱材を設置しましたが、断熱効果による温度差の解消には至らず、結露発生の低減にはつながりませんでした。そこで、恒久対策として坑口に到達する前に暖気をトンネル外に排出させる対策を考えました。

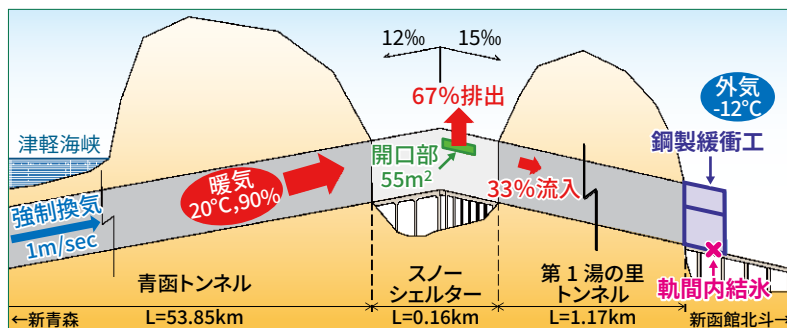
図2 対策工イメージ図

現地の縦断勾配は、青函トンネルが上り12‰、第1湯の里トンネルが下り15‰であり、勾配変更点は両トンネルを接続するスノーシェルター(以下、SS)内に設けられています。標高最高点が開口可能なSS内にあることに着目し、物性上、上昇する暖気をSS側壁に設けた開口部から排出させることとしました。

開口部については、SSとしての防雪性能を確保しつつ、吹込み雪と開口部の結氷を防止するため線路右側(上り線側)のみの開口とし、自然排気として保守管理を省力化できる構造としました。また開口量については、開口面積と暖気の流出量をシミュレーションにより検証し、さらにトンネル微気圧波への影響および施工条件を考慮して55m<sup>2</sup>の開口で暖気の67%を排出する計画としました(図2)。
