既設鋼下路桁における疲労変状のメカニズムおよび対策方法

構造物技術研究部 鋼・複合構造

副主任研究員 小林裕介

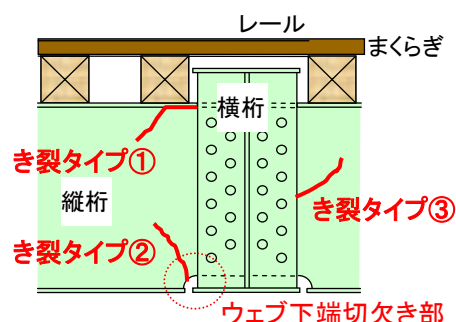
図2 縦桁・横桁の疲労き裂

図面調査および過去の変状調査により、縦桁・横桁連結部の疲労変状の特徴について分析した。その結果、縦桁・横桁連結部においては、図2に示すように概ね3タイプの疲労き裂が発生していることが分かった。このうち、き裂タイプ①については、縦桁上フランジとウェブとの首部に発生する。き裂は首に沿って進展するが、あるところで斜め下方向に進展方向を変え、縦桁を破断させる可能性がある。

き裂タイプ②は、縦桁下フランジと横桁下フランジのレベルを合わせているディテールにおいて、ウェブ下端を切欠いている場合に、当該箇所から発生する。発生した疲労き裂は斜め上方向に進展し、最終的に縦桁を破断させている事例もあった。き裂タイプ③は、リベット孔から発生し斜め上方向にき裂は進展していく傾向がある。なお、き裂タイプ①は下路プレートガーダーにおいてのみ、またき裂タイプ③については下路トラスにおいてのみ疲労き裂の発生報告を受けている。

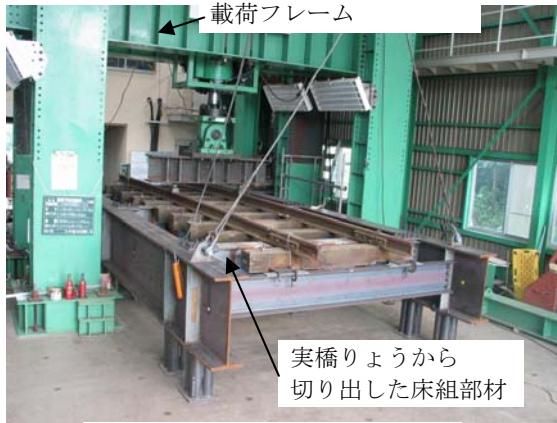
図3 実験状況

の疲労強度について確認し、補強部材を設置した後の補強効果確認も行っている。なお、軌道部材による荷重の分散効果も考慮するため、図3に示すように軌道部材を載せた状態で実験を実施している。また、縦桁・横桁連結部の変形挙動が、列車の移動に伴って変化することから、荷重は10ステップ分を移動載荷させた。移動載荷の結果を図4に示す。載荷位置によって着目点（縦桁ウェブ下端切欠き部）の応力性状が大きく変化していることが分かる。

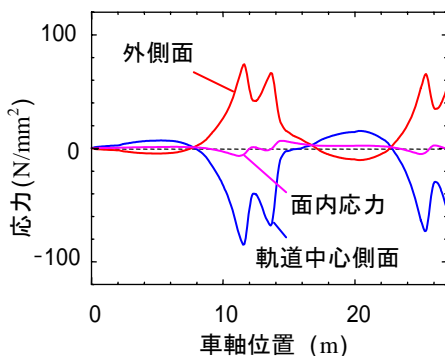
図5 縦桁ウェブ上端における鉛直方向応力 (FEM)

有限要素解析から得られた、縦桁・横桁連結部に近い位置での縦桁ウェブ上端の鉛直方向応力を図5に示す。ウェブの軌道中心側と反対側で、それぞれ圧縮と引張応力が発生しており、縦桁上フランジの首部では、図6に示すような面外変形を呈していることが考えられる。これが縦桁の中間部であれば、縦桁鉛直補剛材によって変形がある程度拘束されることとなるが、縦桁端部においては上フランジの首振り拘束している部材がないため、高い応力が発生しき裂タイプのような疲労き裂が発生しているものと考えられる。したがって、き裂タイプのような疲労き裂発生を防止するためには、上フランジを横桁に連結するなどして、上フランジの首振り拘束すれば良いことが分かる。

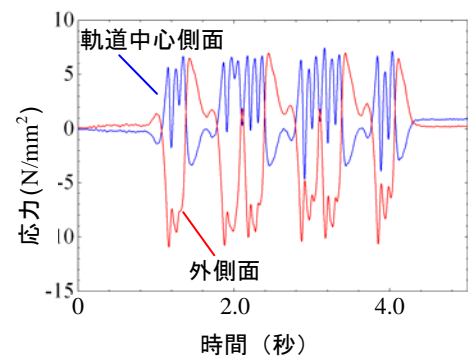
図7 縦桁ウェブ上端における鉛直方向応力 (実橋測定)

なお、上フランジの首振りの程度については、枕木と上フランジの接触状態に大きく依存し、場合によっては上フランジが軌道中心側とは反対側に首を振るような（図6とは反対）挙動も、実橋測定（図7）および実験から確認している。

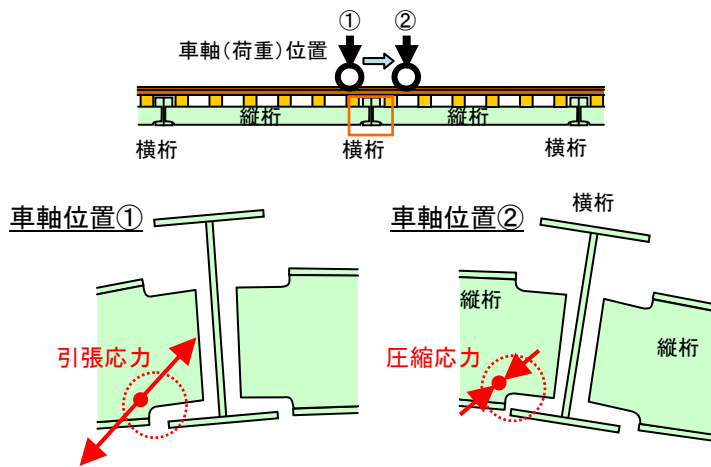
図8 切欠き部の変形と応力（面内）

縦桁ウェブ下端切欠き部に発生する応力の原因となる変形挙動について、有限要素解析から得られた結果を図8および図9に示す。切欠き部においては、列車荷重の移動に伴って切欠きが開閉口することによって発生する面内応力と（図8）、縦桁断面が“くの字”に変形することによって発生する面外応力が（図9）、応力成分として存在していることが明らかとなった。縦桁断面の“くの字”の変形については、図6に示した枕木からの受ける力が原因ではないかと考えられる。

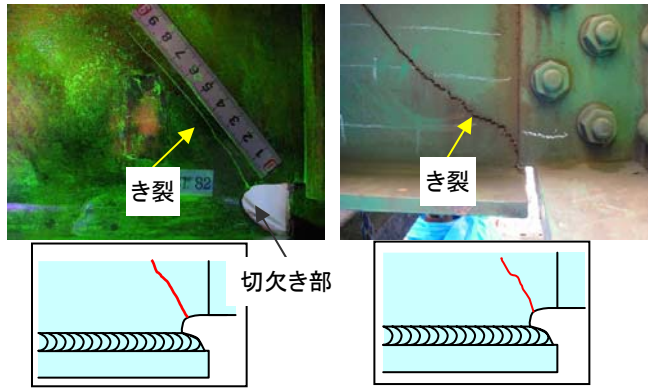
縦桁ウェブ下端の切欠き部に対しては、図3に示した試験体を用いた疲労試験も実施した。発生した疲労き裂を図10に示す。実橋で発生した疲労き裂と同様の発生状況であり、下フランジとウェブとの縦ビードからではなく、切欠き部が疲労き裂の起点となっていることが分かる。疲労試験から得られた切欠き部の疲労強度を図11に示す。

(a) 疲労試験で発生したき裂 (b) 実橋で発生したき裂
図10 縦桁ウェブ下端切欠き部から発生した疲労き裂
