電車線金具におけるFRPの脆性破壊防止策の提案

電力技術研究部 集電管理研究室
室長 菅原 淳

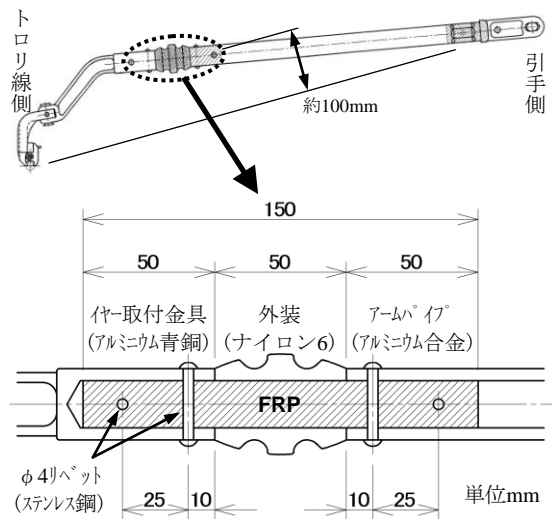
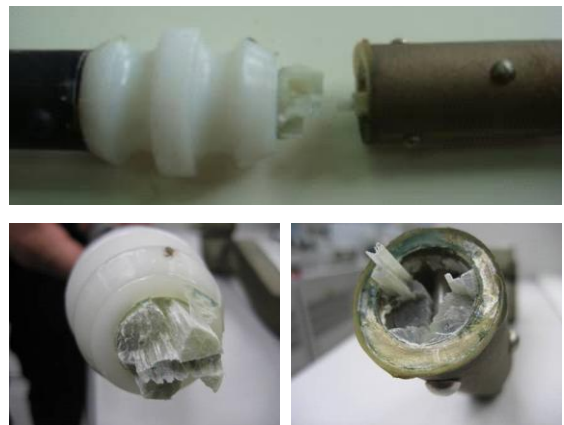
図1 循環電流防止形曲線引金具におけるFRPの脆性破壊例

電車線金具におけるFRPの脆性破壊例を図1に示す。これは、同図上段に示す循環電流防止形の曲線引金具で生じたものである。破線で囲んだ絶縁部分の心材(強度部材)としてFRPが用いられている。FRPを外力で強制的に破壊した場合、一般に破面は繊維がささくれ立った様相を示すが、図1下段の写真では破面の大部分がもろく割れたように平滑である。

FRPの脆性破壊現象はポリマがいしの心材における例が既に知られている。図2は文献に示された破面の例で、図1の破面と酷似している。ポリマがいしにおけるFRP心材の脆性破壊は酸によって生じやすくなるとされ、その酸は酸性雨、あるいは放電により水分と空気中の窒素が反応して生じる硝酸に由来する旨、複数の文献で言及されている。そこで、ポリマがいしの知見を参考に、脆性破壊の再現試験を行うこととした。

以上から、常時荷重が加わる箇所で使用されるFRPの脆性破壊を防止するには、酸および水との接触を避けることが有効と考えられる。本件で想定した循環電流防止形曲線引金具等では、異種材料の合わせ目やリベット穴など、液体が浸入する可能性がある箇所に、シーラ剤で防水を施すことが対策として考えられる。

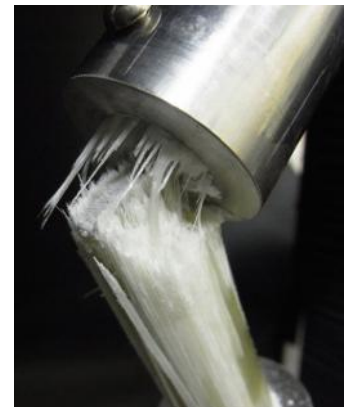
図7 比較品の破壊試験後の状態

破壊試験後の状態を図7に示す。繊維に沿って裂けるような破壊様式であり,図1や図2の脆性破

面とは明らかに異なる。

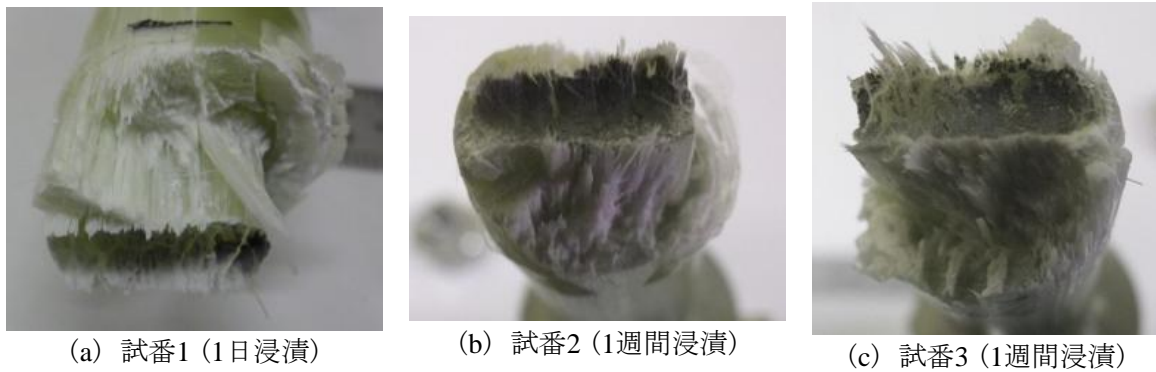
図8 試番1~3(硝酸に浸漬, 荷重無負荷)の破壊試験後の破面

破壊前最大荷重は, 硝酸に1日浸した試番1は比較品からほとんど低下しておらず, 1週間浸した試番2, 3でも80%程度の低下にとどまっている。試番1~3の破壊試験後の破面を図8に示す。破面の大部分はガラス繊維がささくれた状態であり, 部分的に脆性破壊的な面が見られる程度である。従って, 荷重が加わっていない状態では硝酸が存在しても脆性破壊はほとんど生じないと考えられる。

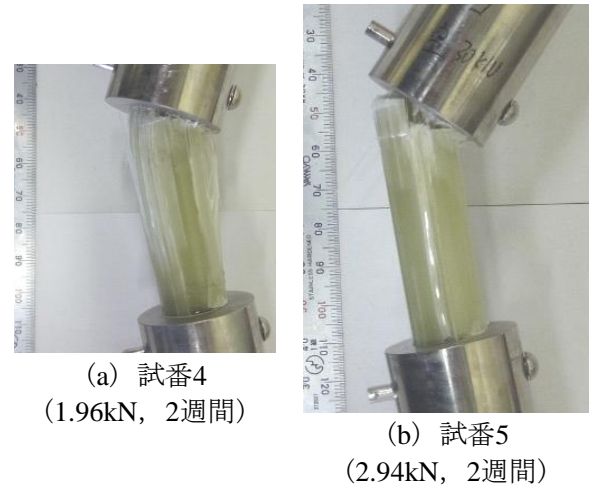
図9 試番4, 5(空气中)の破壊試験後の状態

破壊前最大荷重は, 試験荷重が1.96kNの試番4は比較品に比べほとんど低下していないが, 2.94kNの試番5は80%強に低下しており, 荷重履歴の影響が考えられる。試番4, 5の破壊試験後の状態を図9に示す。いずれも脆性破壊を生じている可能性は低いと考えられる。

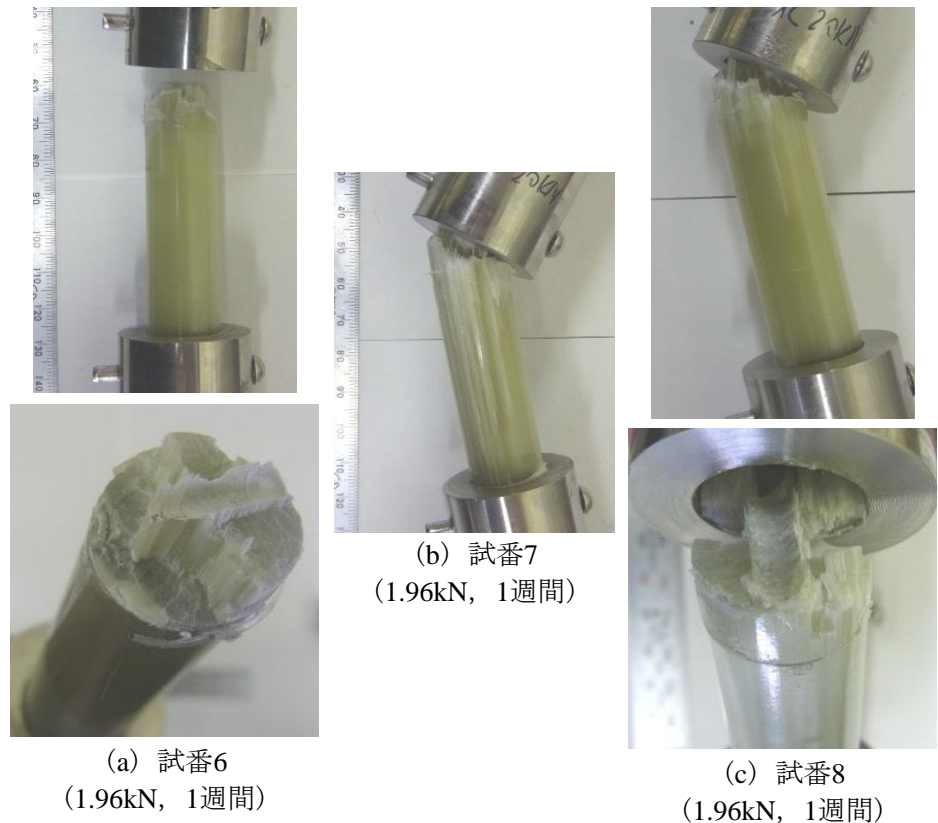
図10 試番6~8(蒸留水中)の破壊試験後の状態

試番6~8の破壊前最大荷重は, いずれも比較品から明らかに低下している。破壊試験後の状態を図10に示す。破壊前最大荷重が試番5(空气中)と同程度の試番7は破壊部にガラス繊維のささくれ

が多いが、破壊前最大荷重が著しく低下している試番6, 8の破面は、ガラス繊維のささくれが見られる部分と平滑で脆性破壊の様相を呈している部分とが混在している。従って、水分が存在する状態で荷重が加わり続けると、脆性破壊に類似した現象が発生し、強度が低下する可能性が考えられる。試番6~8の破壊はいずれも試験時の上側、つまり蒸留水と直接接触していない箇所が生じたが、水に接触していない部分でもFRP内を拡散して水が到達していると推定される。

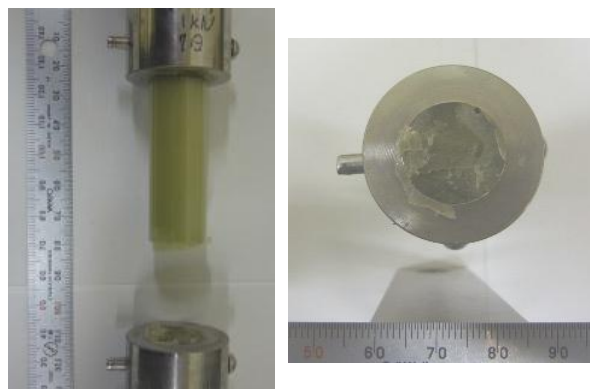
図11 試番10(硝酸中、試験中に破壊)の破壊状態 (0.98kN, 1週間)

前述のとおり、試番9, 10, 11, 14は破壊試験による破壊前最大荷重は得られていない。これら4試番の破壊箇所はいずれも試験時の下側、つまり硝酸と接触していた側であった。破面は4試番いずれもぜい性破壊の様相を呈していた。試番10の破面を図11に示す。

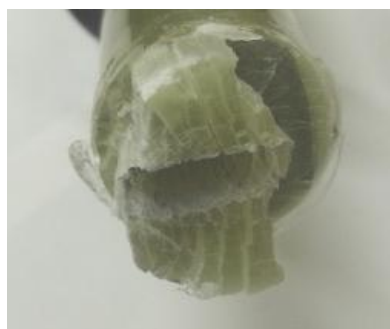
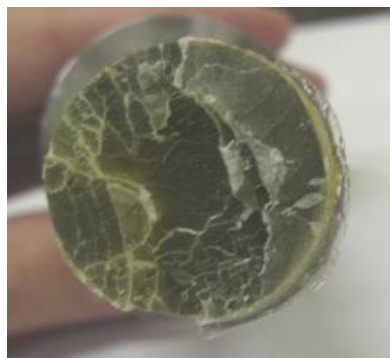
図12 試番12, 13(硝酸中)の破壊試験後の破面

試番12, 13, 15の破壊前最大荷重は比較品から大きく低下しており、試番13, 15は低下が特に著しい。試番12, 13の破壊試験後の破面を図12に示す。いずれもほぼ全面にわたって脆性破壊の様相を呈しており、脆性破壊は試験で再現できたと考えられる。また、これら3試番の硝酸の液面は低液面であり、リベット穴からの硝酸の浸入でも脆性破壊は生じると考えられる。
