テルミット溶接部の表面きず発生原因とその防止策

軌道技術研究部 レール溶接研究室
主任研究員 寺下 善弘

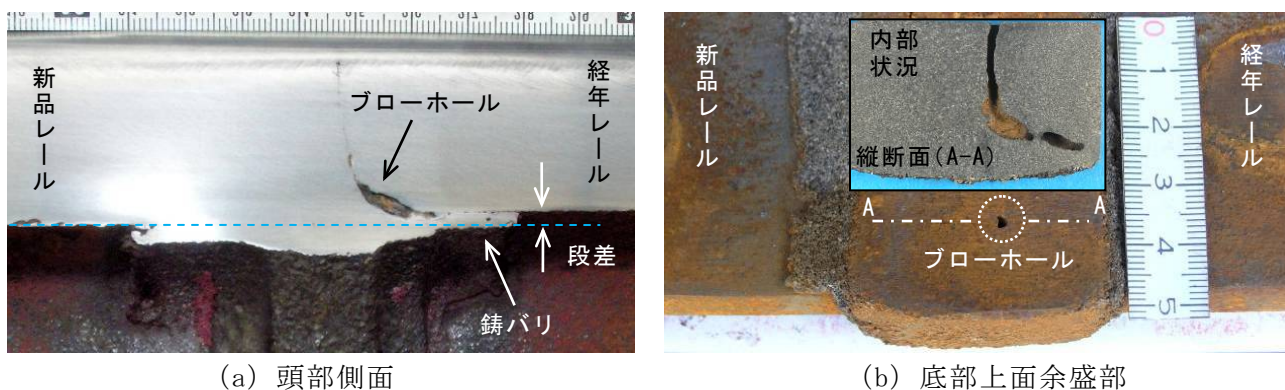
しかしながら、最近では図 1 に示すような表面きず（主にブローホール）で不良判定される事象が多く報告されている。特に新品レールと腐食や摩耗のある経年レールとの溶接施工時の発生事例が散見され、再溶接を余儀なくされている。また、テルミット溶接部の表面きずの発生原因は、レール表面の錆やモールドとレールの隙間に入り込んだ目地砂からの水分供給によるものと推定されているが、それらの影響について検討されたことはなく、表面きず発生の原因を解明し、対策を施すことが課題となっている。

図 1 ブローホールが発生したテルミット溶接部の一例

図1に示したように、実施工で発生するブローホールの表面きずの大半が、経年レール側に生じた隙間から溶接金属中央の凝固方向に向かって形成されている。このことから、これらのブローホールは隙間に入り込んだ溶鋼と局所的な水分(レール表面の錆や目地砂)との接触(反応)により生じたガスが、溶鋼中に侵入して残存したものと考えられる。そこで、レール表面の錆やレールとモールドの隙間の影響を調査するため、普通モールドと段差モールドを用いて、新品レールと経年レールとの溶接試験を実施した。

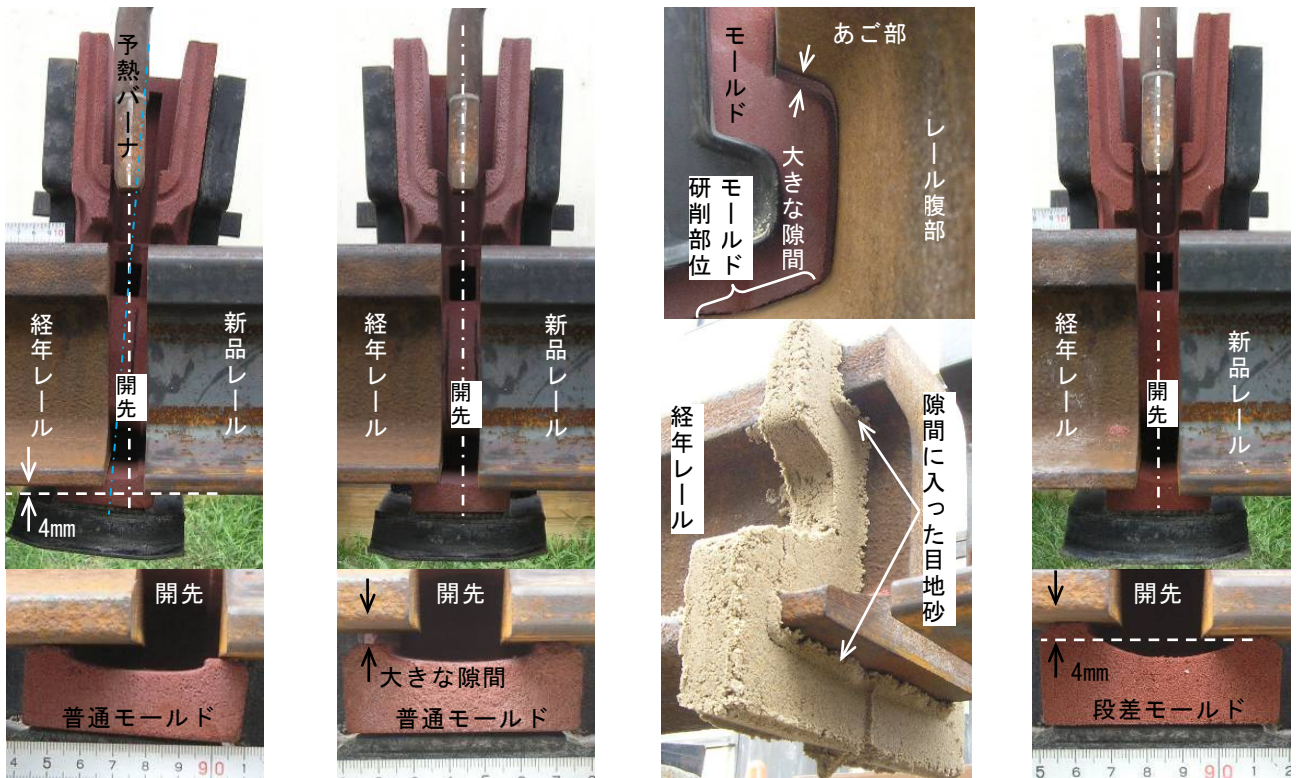
図 2 に、新品レールと経年レールのレール高さが約 4mm 異なる状況下で、モールドを取り付け、予熱バーナを設置した状態を示す。普通モールドをそのまま使用する場合、(a)に示すように予熱バーナを開先中心に設置するためには、頭部の開先に合わせてモールドを取り付ける必要があるが、この場合にはモールドが大きく傾き、モールド底部が開先から大きくずれる。このため、適切な溶け込みが得られず、湯漏れの危険性も考えられる。

ールの底部上面が接触する部位を研削)を施し、モールドを取り付けた状態を示す。モールドを加工することによって、開先に対して垂直に取り付けることは可能となるが、経年レール側の底面およびあご部には大きな隙間が生じる。この状態で砂詰め作業を行った場合には、その隙間に目地砂が入り込むことになるため、隙間に厚紙などを詰めて施工することが推奨されている。一方、(d)に示す段差モールドでは、4mmのレール段差に対応したモールド形状となっているため、モールドがレールに対して垂直に取り付き、隙間は生じない。なお、設定段差4mmの段差モールドの適用範囲は、段差2~6mmとなっている。

(a) 普通モールド (b) 普通モールド加工 (c) 隙間と目地砂の状況 (d) 段差モールド
 図2 段差レールにおけるモールドの組み立て状態と隙間の状況

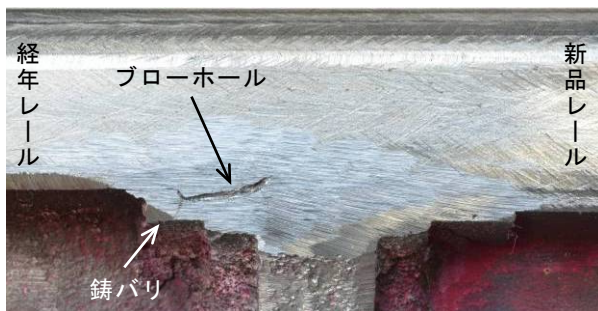
合計 20 体の試験体を作製したが、目地砂の水分量を標準より 4 割増した試験体のみ表面きずが発生した。図 3 に、経年レール側のあご部の隙間に生じた錆バリから溶接金属中央上方に向かって形成したブローホール状の表面きずを示す。また、水分量を標準より 2 割増した試験体では、頭部側面からの超音波探傷試験により、きずエコーが検出されたため、きずエコー検出部である頭部側面をグラインダ研削した。その結果、図 4 に示すように経年レール側のあご部の錆バリから溶接金属内部に発生したブローホールの溶接欠陥が露呈した。

図 3 発生した頭部側面のブローホール（目地砂の水分量を 4 割増した試験体）

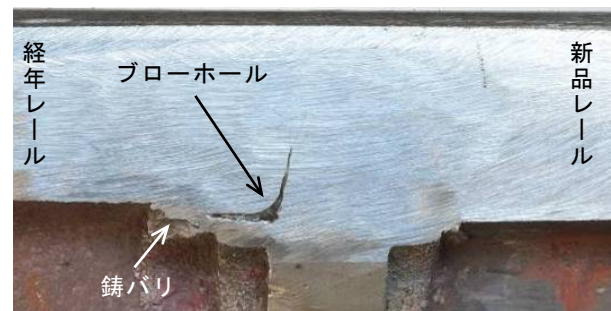
図 4 露呈した頭部側面のブローホール（目地砂の水分量を 2 割増した試験体）

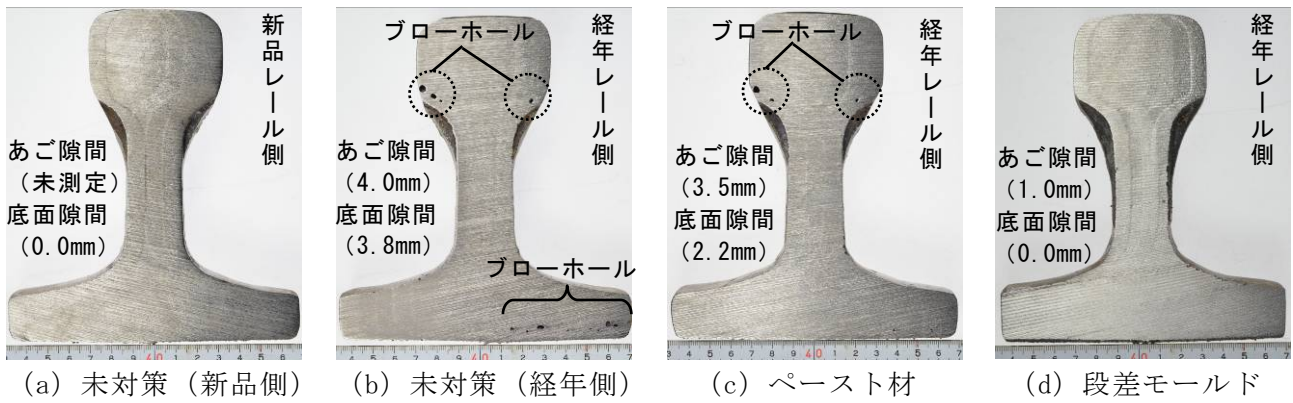
図 5 に隙間への対策を施さなかった試験体、レールとモールドの隙間にペースト材を充填した試験体および段差モールドを適用した試験体の余盛付け根部で切断した横断面におけるブローホールの発生状況を示す。何れの試験体においても隙間の生じない新品レール側には、(a)に示すようにブローホールの発生は認められない。しかしながら、(b)に示す隙間が生じる試験体では、経年レール側の底面とあご部に複数のブローホールが発生している。一方、底面の隙間のみペースト材を充填した試験体では、(c)に示すように底面にはブローホールの発生は認められない。また、(d)の段差モールドを適用した試験体では、底面およびあご部にほとんど隙間が生じないため、ブローホールは発生していない。

図5 余盛付け根部の横断面で観察したブローホールの発生状況および防止策の効果

段差レールの溶接試験結果から、テルミット溶接部における表面きずの発生は、レール表面の錆ではなく、レールとモールドの隙間が大きくなる経年レール側のあご部と底面に、入り込んだ溶鋼と目地砂の水分との接触により生じたガスに起因しているものと判断される。また、レールとモールドの隙間にペースト材を充填した結果、ブローホールの防止効果が認められた。しかしながら、隙間への確実な充填は難しいため、接合するレールに3mm以上の段差がある場合には、段差モールドの使用を推奨する。さらに、底部領域における仕上り検査では、表面きずの有無によらず、底部二探触子法による超音波探傷検査(底部側面の余盛を研削する)で評価することとし、1級までを合格とすることを提案する。
