レール損傷の発生メカニズムを探る

名村 明
 鉄道力学研究部
 (軌道力学研究室 室長)

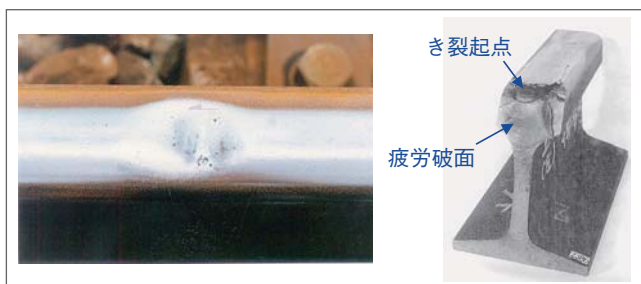
転がり接触疲労損傷の一つであるレールシェリング(以下、シェリング)を図1に示します。このき裂は、車輪がレール上を転がることによる応力の繰り返しによりレールの表

面付近に発生し、徐々に内部に進行していきます。シェリングの名前の由来は、疲労き裂の進展過程を示す破面の模様が貝殻(shell)のように見えるためです。

図1 シェリングの外観と破断面の例

シェリングは、古くは1951年頃、山陽本線の曲線において、レール頭頂面が落ち込んで黒ずむ現象が多数発生し、黒裂と呼ばれて、大きな問題となりました。その後、1964年10月に開業した東海道新幹線において、1973年頃からシェリングの発生が顕著になりましたが、1977年頃から軌道保守量を低減するために進められた50Tレールから60kgレールへの交換により、損傷部分が交換され、見かけ上問題が消滅しました。1972年10月に開業した山陽新幹線新大阪～岡山間でも累積通過トン数(通過トン数:列車荷重による軌道へのダメージを評価する指数で「軸重×通過軸数」で表現する)1.5億トンを超える頃から、シェリングが発生し始め、2億トンを超える1982年頃からその増加傾向が顕著になりました。

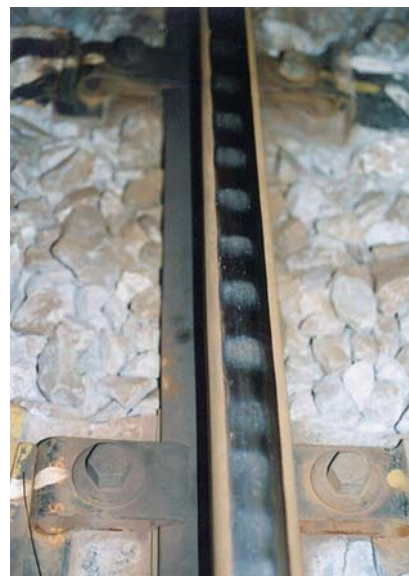
急曲線の外軌ゲージコーナは車輪フランジとの接触により摩耗が大きく、レール交換の主因の一つとなっています。このゲージコーナの摩耗のことを側摩耗と呼びます。一方、レール表面がある一定の間隔に摩耗あるいは塑性変形して連続した凹凸が形成される場合があります。これを波状摩耗と呼びます。主な波状摩耗としては、急曲線内軌、曲線外軌および直線に発生する比較的短い波長と長い波長の2形態の計4形態があります。特に都市鉄道などでは、急曲線内軌頭頂面に、図3に示すような波長30～150mmの波状摩耗が発生し、列車通過時に生じる騒音・振動が大きな問題になっています。

図3 急曲線内軌波状摩耗の例

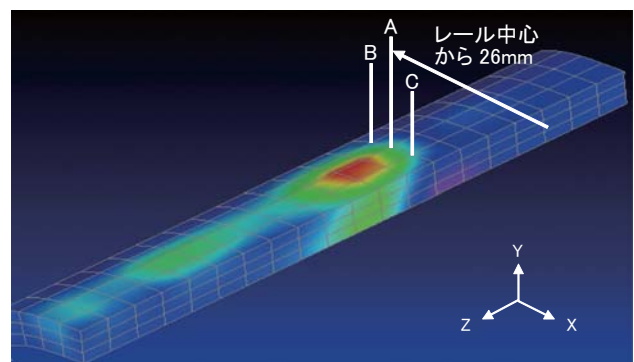
一方、鉄道総研では、これまでに短いき裂の進展を正確にシミュレーションできるプログラムを作成するとともに、摩耗の進展を予測するモデルも組み込み、その競合を検討できるようにしました。この「短いき裂の進展と摩耗の競合モデル」を用いた解析例を示します。図7に半径610mの曲線外軌熱処理レールの、車輪-レール接触領域付近のせん断応力分布を示します。この図に示す横方向(x方向)でレール中心から26mmの断面Aと、Aからゲージコーナ側に1.77mmの断面BおよびAからレール中心側に1.96mmの断面Cを短いき裂解析領域のx方向断面位置とし、その断面内でレール表面から1mm×1mmの正方形領域内でシミュレーションを行いました(図8)。断面Cでは、せん断応力が大きく、表面のすべりが小さいため、摩耗しにくいことから、き裂が発生して進展していることがわかります。

図7 接触領域付近のせん断応力

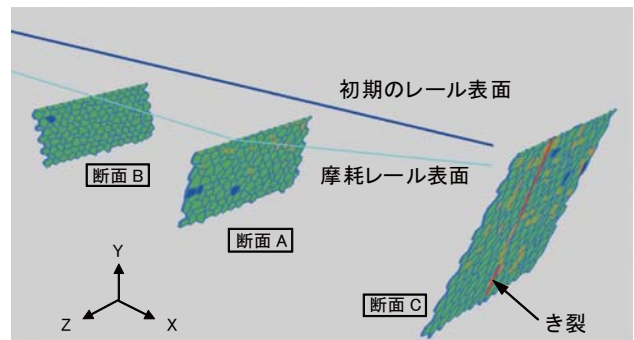
図8 短いき裂と摩耗の競合シミュレーション結果(車輪通過120万回後)
