イヤー用新材料の塩害耐食性評価

片山 信一* 白木 理倫*

Evaluation of Salt Damage Corrosion Resistance of the Improved Material for Ears

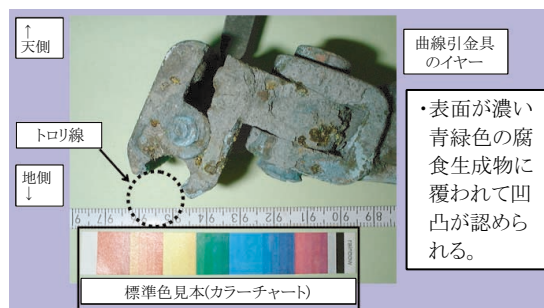
図1 腐食したイヤーの外観

においても腐食は進行する。イヤー損傷の事例を図1と図2に示す。この腐食は脱アルミニウム腐食，即ち合金成分のうちイオン化傾向の大きいアルミニウムが選択的に腐食して溶出する損傷形態である。対策として耐食性との相関が高いと考えられるNi量の調整を行うことにより耐食性の改善を図ることができるとされる。Ni量の多いアルミニウム青銅として，JISの規格品ではアルミニウム青銅鋳物3種があり，JIS規格外としてはアルミニウム青銅棒3種と4種がある。表2にアルミニウム青銅鋳物3種の組成を示す。そこで長寿命を目的とするイヤー用新材料として今までの実績と製造効率性を踏まえて現用材料に近いものとし，アルミニウム青銅鋳物2種とNi量の多いアルミニウム青銅鋳物3種をベースとしてJIS規格の範囲内でNi量を変化させ，変化した分を腐食

ハンガイヤーや曲線引金具等のイヤーの現用品の材料には，JIS H5120 のCAC702（アルミニウム青銅鋳物2種／旧JIS H5114のAIBC2）¹⁾やJIS H3250のC6161（アルミニウム青銅棒）²⁾が主として用いられている。表1に現用イヤー材の組成を示す。これらの材料は耐食性が良好なため各分野において用いられている³⁾。しかし過去の詳しい調査^{4) 5)}から塩害地域においては，耐食性が良いとされる材料でも腐食が進行し，材料中のNi量が規格値の下限側のものの腐食が激しいことがわかっている。さらに架設場所がトンネル内の出入り口付近のものが，寿命が短い。製造方法の観点から見ると，鍛造品に比べて鋳物のほうが腐食して破損しやすいが，鍛造品

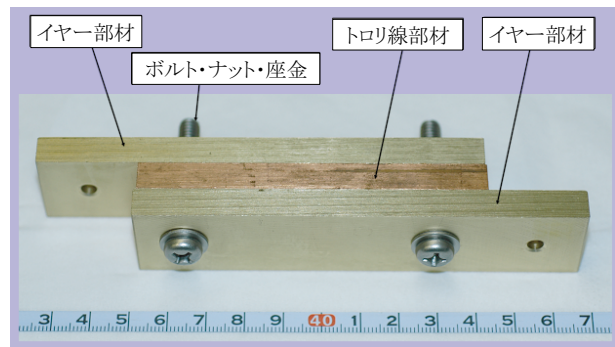
図3 小型試験片の外観

図3に小型試験片の外観を示す。イヤー部材どうしてトロリ線部材を挟み込んだ小型試験片を製作して異種金属接触腐食の影響を暴露試験により評価することとした。そして、組み立てに用いるボルト・ナットと座金も現用イヤーに実際に用いられている材質と同じもの(JIS G4303のSUSXM7)とし、ボルト・ナットによる影響も評価した。

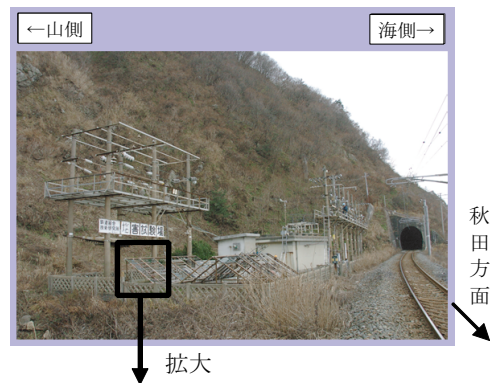
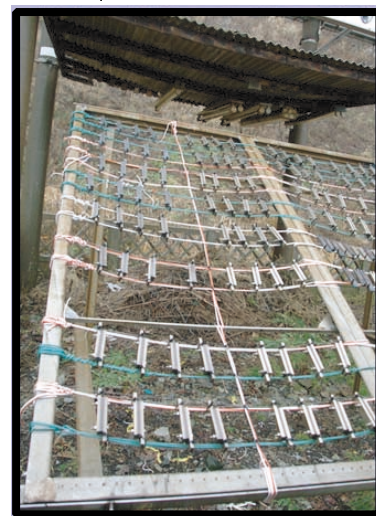
図4 勝木塩害試験場における試験片の暴露状況

暴露を行うためのものも架設した。図4に鉄道総研の勝木塩害試験場(新潟県岩船郡山北町)における試験片の

暴露状況を示す。

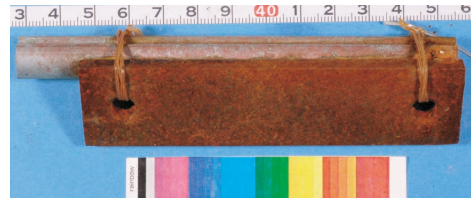
図6 6ヶ月間暴露した鉄と硬銅トリ線線の異種金属接触腐食試験片の外観

図5に6ヶ月間暴露した鉄（単体試験片）の外観、図6に6ヶ月間暴露した鉄と硬銅トリ線線の異種金属接触腐食試験片の外観を示す。単体試験片の鉄は全体が著しく腐食している。異種金属接触腐食試験片の鉄は、単体試験片以上に全体が著しく腐食して、硬銅トリ線線との接触部は特に腐食が著しい。

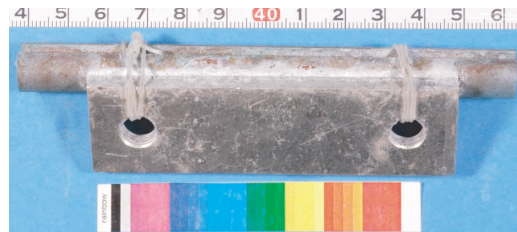
図8 6ヶ月間暴露したアルミニウム合金と硬銅トリ線線の異種金属接触腐食試験片の外観

図7に6ヶ月間暴露したアルミニウム合金（単体試験片）の外観、図8に6ヶ月間暴露したアルミニウム合金と硬銅トリ線線の異種金属接触腐食試験片の外観を示す。単体試験片のアルミニウム合金は、全体的に腐食が認められ、部分的に鉄の錆と思われる赤茶色をした腐食が認められる。異種金属接触腐食試験片のアルミニウム合金は、全体が著しく腐食して、硬銅トリ線線との接触部は特に腐食が著しい。

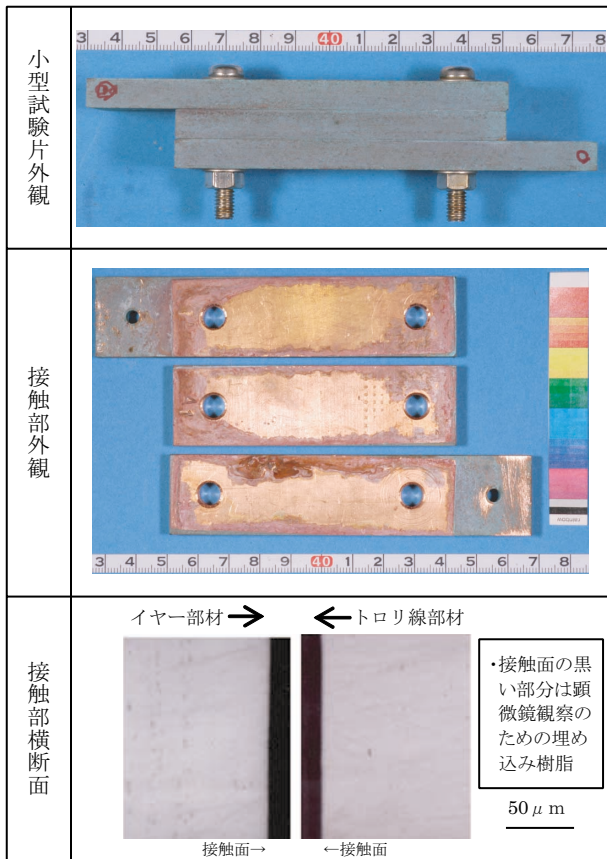
図9 小型試験片 (No. I) の腐食状況

小型試験片の腐食状況を図9～図14に示し、表4に小型試験片（6ヶ月間暴露）の観察結果を示す。観察結果によれば、成分を変化させたアルミニウム青銅のうち、Alを低量化して高Ni含有としたアルミニウム青銅2種類（試験片No. VIと試験片No. III）が良好であった。ただし、イヤー部材表面を細かく見ると試験片加工による表面状態が悪い部位において腐食の発生が認められた。その具体例として、図15に単体試験片（No. VI）の腐食部を示す。これは加工時の影響と考えられるため、将来イヤー

材質No.	外側	接触部	断面	ボルト・ナット
I	全体が青緑色の腐食に覆われている。	接触部は同じ材質の金属にもかかわらず赤色の腐食が認められる。	イヤー部材とトリ線部材ともに深い腐食は認められず、トリ線部材への腐食攻撃性はほとんど認められない。	ボルト・ナットの状態およびその周辺には、異常は認められない。
II	外側はイヤー部材に黒みがかった黄土色の腐食が認められ、トリ線部材は青緑色の腐食に覆われている。	接触部はイヤー部材側に茶色の腐食が認められ、トリ線部材に濃い赤色の腐食が認められる。	イヤー部材の腐食とトリ線部材の腐食が認められた。トリ線部材への腐食攻撃性が僅かに認められた。	ボルト・ナットの状態およびその周辺には、異常は認められない。
III	イヤー部材に黒みがかった黄土色の腐食が認められ、トリ線部材は青緑色の腐食に覆われている。	イヤー部材に茶色の腐食が認められ、トリ線部材に濃い赤色の腐食が認められる。	イヤー部材とトリ線部材ともに深い腐食は認められず良好であり、トリ線部材への腐食攻撃性は認められない。	ボルト・ナットの状態およびその周辺には、異常は認められない。
IV	イヤー部材に黒みがかった黄土色の腐食が認められ、トリ線部材は青緑色の腐食に覆われている。	イヤー部材に茶色の腐食が認められ、トリ線部材に濃い赤色の腐食が認められる。	イヤー部材の腐食とトリ線部材の腐食が認められた。トリ線部材への腐食攻撃性が僅かに認められた。	ボルト・ナットの状態およびその周辺には、異常は認められない。
V	イヤー部材に黒みがかった黄土色の腐食が認められ、トリ線部分は青緑色の腐食に覆われている。	イヤー部材に茶色の腐食が認められ、トリ線部材に濃い赤色の腐食が認められる。	イヤー部材の大きな腐食とトリ線部材の部分的な腐食が認められた。イヤー部材の腐食のわりにはトリ線への腐食攻撃性は少ない。	ボルト・ナットの状態およびその周辺には、異常は認められない。
VI	イヤー部材に黒みがかった黄土色の腐食が認められ、トリ線部材は青緑色の腐食に覆われている。	イヤー部材に茶色の腐食が認められ、トリ線部材に濃い赤色の腐食が認められる。	イヤー部材とトリ線部材ともに深い腐食は認められず良好であり、トリ線部材への腐食攻撃性は認められない。	ボルト・ナットの状態およびその周辺には、異常は認められない。

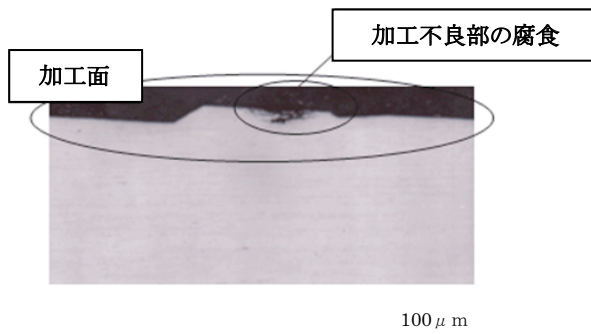
図 15 単体試験片 (No. VI) の腐食部

を製造するに当たっては表面状態管理の必要性があると思われる。供試品のアルミニウム青銅に認められた腐食は脱アルミニウム腐食である。

III）は耐食性が良好であった。一方、問題点として、単体試験片では試験片加工による表面状態が悪い部位において、腐食の発生が確認された。

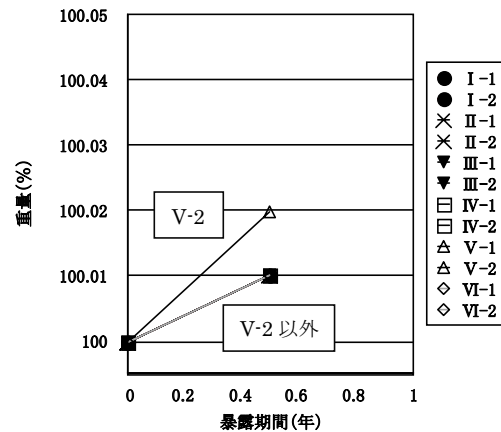
図 16 小型試験片の重量変化

重量測定は各材質の小型試験片 (6ヶ月間暴露) 2組を腐食生成物付着のままの状態に測定した。図16に小型試験片の重量変化を示す。試験片 No.V-2 は他の試験片に比べ僅かに大きい。

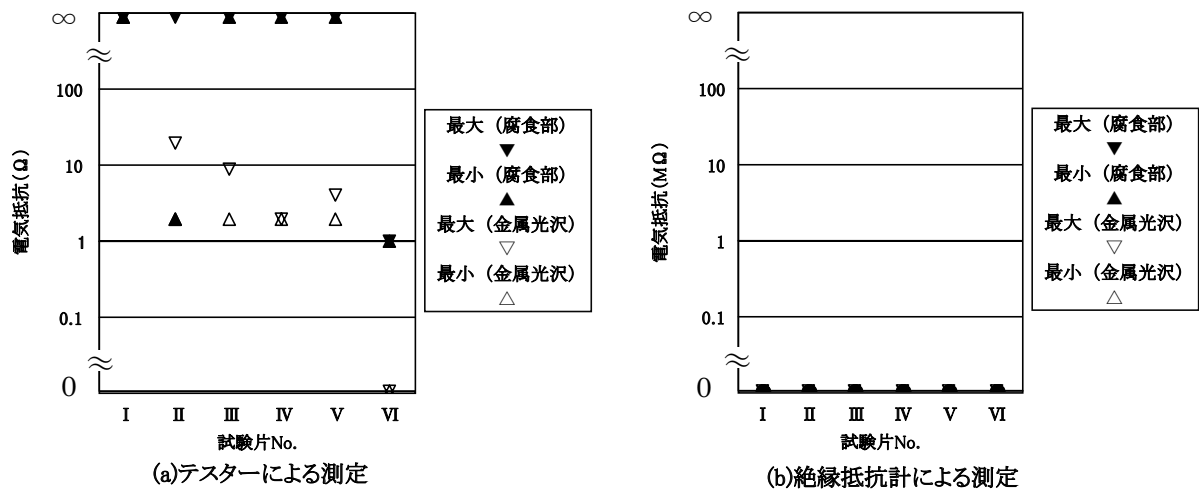
図 17 単体試験片表面（地側）の電気抵抗測定結果

テスター (1.5V電源による測定) と絶縁抵抗計 (1000Vによる測定) を用いて各単体試験片表面の抵抗を測定することにより、腐食劣化の状態を評価した。測定は海風や雨が直接かかる天側 (上空側) とその反対側である地側 (地面側), それぞれを測定した。図17と図18に単体試験片表面の電気抵抗測定結果を示す。テスターによる測定では、天側ではいずれも試験片 No. I に比べて抵抗は小さい。絶縁抵抗計による測定では $0M\Omega$ となり、こ

の腐食皮膜は薄いものと考えられる。地側においてはいずれも試験片 No. I に比べて抵抗は小さい。特に試験片 No. VI が小さい。天側と同様に絶縁抵抗計による測定では $0\text{M}\Omega$ となり、この腐食皮膜は薄いものと考えられる。
