テルミット溶接部における凝固割れの発生条件と折損防止策

Initiation Condition and Preventive Measures for Center-line Shrinkage in Thermite Welds

特集：軌道技術

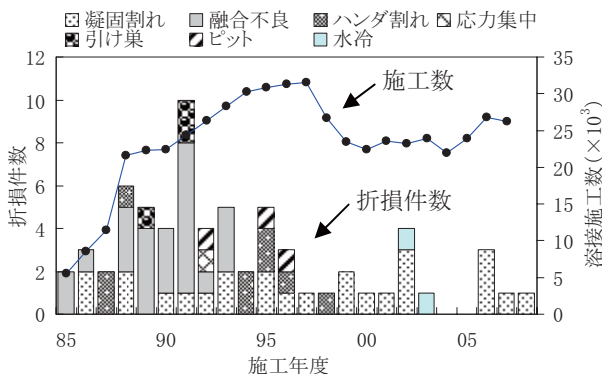
図1 テルミット溶接の施工数および原因別折損件数

図1にはJRグループにおけるテルミット溶接の施工年度毎の折損件数、折損原因および施工数の推移を示す。JRでは、1987年以降、テルミット溶接の施工数が急激に増加し、それに伴い融合不良をはじめ種々の原因で折損が発生した。そのため、融合不良やハンダ割れに対して適切な対策を施した結果、それらによる折損はここ10

年間発生していない。しかしながら、凝固割れによる折損は未だに年間0～3件程度発生しており、その対策が求められている。凝固割れは溶接金属の最終凝固段階でレールが軸方向外方に引っ張られることで発生すると考えられている¹⁾が、詳細なメカニズムは明らかでない。本研究では凝固割れ再現試験を実施し、凝固割れ発生条件および折損防止策について検討を行った。

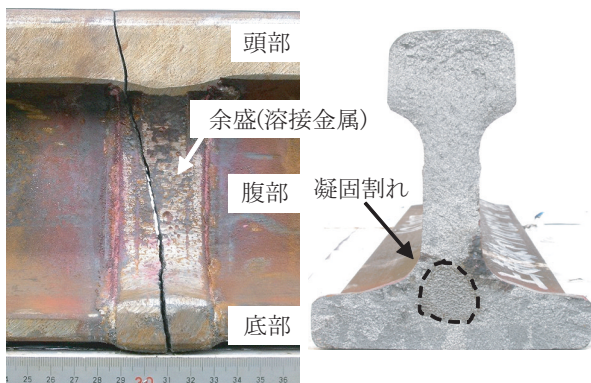
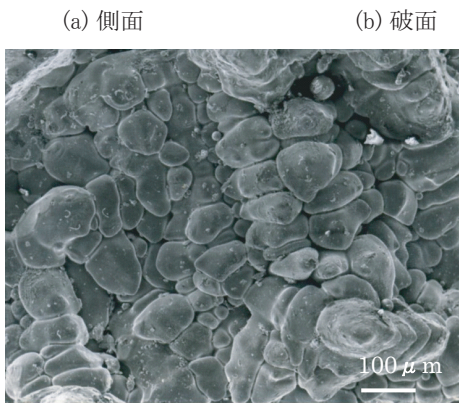
図2 凝固割れで折損した溶接部の一例

図2に、本線上で凝固割れにより折損した溶接部の一例を示す。凝固割れによる折損は、図2(a)に示すようにレール底部の溶接金属中心部から生じ、レール頭部では溶接中心部を外れて破断するのが一般的である。破断の起点となった凝固割れは図2(b)のように、レール下首部の内部に限定して発生するものがほとんどであり、稀に図3(b)に示すような腹部から底部全面に発生するものもある。また、凝固割れは図2(c)のように、マイクロ破面形態に溶接金属の凝固過程で観られるセル状樹枝状晶が認められ、溶接金属(テルミット溶鋼)の最終凝固段階で発生した高温割れであることが明白である。

このことから、テルミット溶接部の凝固割れは溶接金属の最終凝固段階でレールが軸方向外方に引っ張られる(移動)ことで溶接金属中心部に生じるものと考えられ、その発生原因から「引き割れ」と呼ばれることもある。また、諸外国では“Center-line Shrinkage”としてテルミット溶接部の損傷原因の主因となっている²⁾。なお、欠陥面積が比較的大きいことから、凝固割れを発生した溶接部の約

図6 (a) と (b) に再現試験で発生させた凝固割れの代表的な破面例を示す。図中、黒く高温酸化した破面は凝固割れ破面であり、その周囲の金属光沢を呈す破面は曲げ試験時に破断した結晶状破面である。ここに示す破面例は、それぞれ図3 (b) および図2 (b) に示す本線上で折損した溶接部に見られる凝固割れの破面形態と類似している。図6 (a) に示す腹部から底部全面にかけて発生した凝固割れは溶鋼注入後100～120秒、レール移動量0.5～2.4mmの条件で作製した試験溶接部に多く観察され、図6 (b) に示す下首部の内部に発生した凝固割れは溶鋼注入後100秒、レール移動量0.35mmの条件で作製した試験溶接部1本に認められた。図7に各試験条件と凝固割れ発生領域の関係を示す。これによると、凝固割れ発生領域はそれぞれ、底部（青で表示）、腹部（緑で表示）、頭部（赤で表示）の3つに大きく分けることができ、溶鋼注入からの経過時間と共に底部から頭部へと発生領域が移動する傾向が認められる。また、溶鋼注入後90秒および160秒の試験溶接部では1mm以上レールが移動したにもかかわらず、凝固割れの発生が確認されなかった。これは、溶鋼注入後90秒では溶接金属中央部の何れの部位も未だ流動性のある溶鋼の状態であり、また溶鋼注入後160秒では何れの部位も凝固を完了し延性のある固体となるため、凝固割れが発生しなかったと推定される。

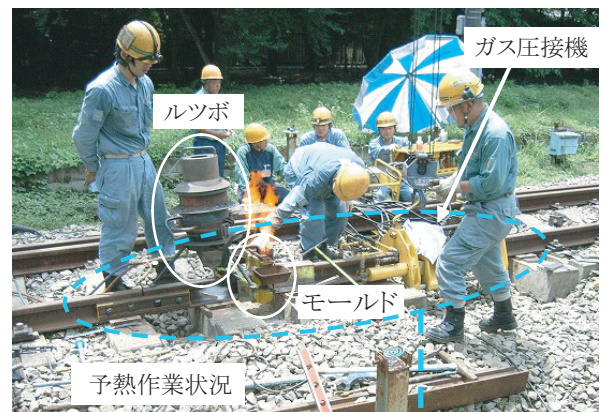
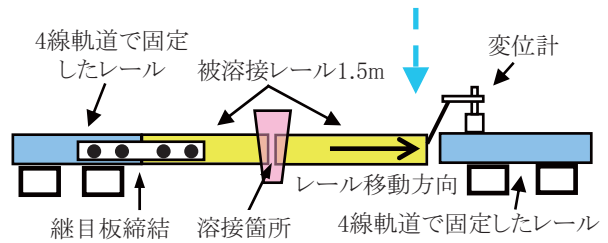
図4 凝固割れ再現試験概略図と予熱作業状況

図4に凝固割れ再現試験の概略図を示す。本試験は鉄道総研構内の試験軌道（四線軌道：長さ約60m）にて、50kgN普通レールを用いて実施した。図に示すように、溶接箇所を設置したモールド内にルツボからテルミット

溶鋼が注入された後、予め設定したタイミングで一方の被溶接レールを溶接箇所から外方に強制的に移動させることで凝固割れの再現を試みた。その際、試験溶接部一式が追従して移動しないよう他方の被溶接レールをまくらぎに締結されたレール（約25m）に継目板で固定した。表1に凝固割れ再現試験の条件を示す。レール移動方法として、ガス圧接機およびねじ式遊間調整器を移動用被溶接レールとまくらぎに締結されたレール（約25m）との間に設定して牽引した。レール移動のタイミングは溶鋼注入からの経過時間を指標とし、レール移動量の測定には移動側被溶接レール端部に設置したカンチレバー式変位計を用いた。再現試験終了後、試験溶接部に対して「レール溶接部の非破壊検査要領」⁴⁾に準拠した超音波探傷検査を実施すると共に、溶接部を曲げ破断し、破面上に出出させた凝固割れの発生位置および発生面積を調査した。なお、本再現試験ではテルミット溶接の実施工時に実施されている専用工具（以下、「カスガイ尺」と称す）を用いたレール移動の確認も併せて行った。カスガイ尺によるレール移動の確認手順は次の通りである。

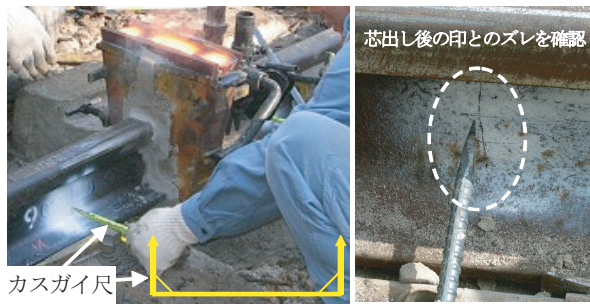
(a) レール移動の確認 (b) 印付け位置
図5 カスガイ尺によるレール移動の確認状況

- (1) 芯出し後、溶接部を挟んだ両被溶接レールに一定長さのカスガイ尺を用いて印付けをする。
- (2) 溶接施工後、カスガイ尺を用いて印付け位置にズレが無い確認する（図5）。

現在、テルミット溶接の施工中にレール移動の有無を確認する方法として、上述したカスガイ尺による確認が実施されている。今回の再現試験では、1.5mm以上のレール移動はカスガイ尺によって確実に検知することができたが、1.5mm以下のレール移動を検知することは困難であった。したがって、カスガイ尺でレール移動が確認されなかった場合でも、超音波探傷検査を確実に実施する必要があると判断される。

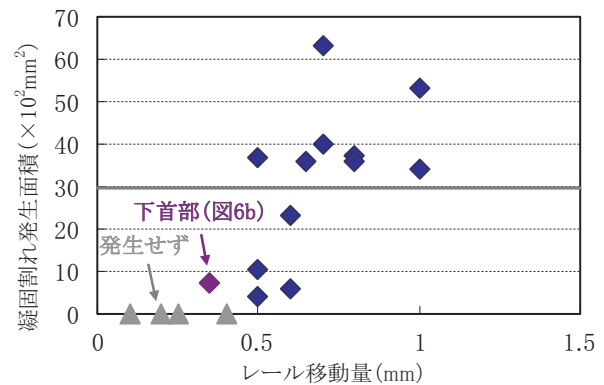
図8 凝固割れ面積とレール移動量の関係

発生させた凝固割れの発生面積とレール移動量との関係を示す。レール移動量が0.7mm以上の場合、全ての試験溶接部で $30 \times 10^2 \text{mm}^2$ （底部全面に相当する面積）以上の凝固割れが認められた。一方、レール移動量が0.4mm以下の場合、凝固割れが発生した試験溶接部は5本中1本のみであり、その凝固割れ発生領域は本線上で折損した溶接部の破面例と同じ形態の下首部内部のみであった。

以上、本試験の結果から、テルミット溶接部に凝固割れが発生する条件はモールドへの溶鋼注入後90～160秒の間にレール移動が生じた場合であり、特に溶鋼注入後100～110秒の場合は本線上で折損した溶接部と同じ形態の底部および下首部内部の凝固割れが発生した。さらに、レール移動のタイミングによっては僅か0.4mm程度のレール移動によっても凝固割れが生じることが判明した。

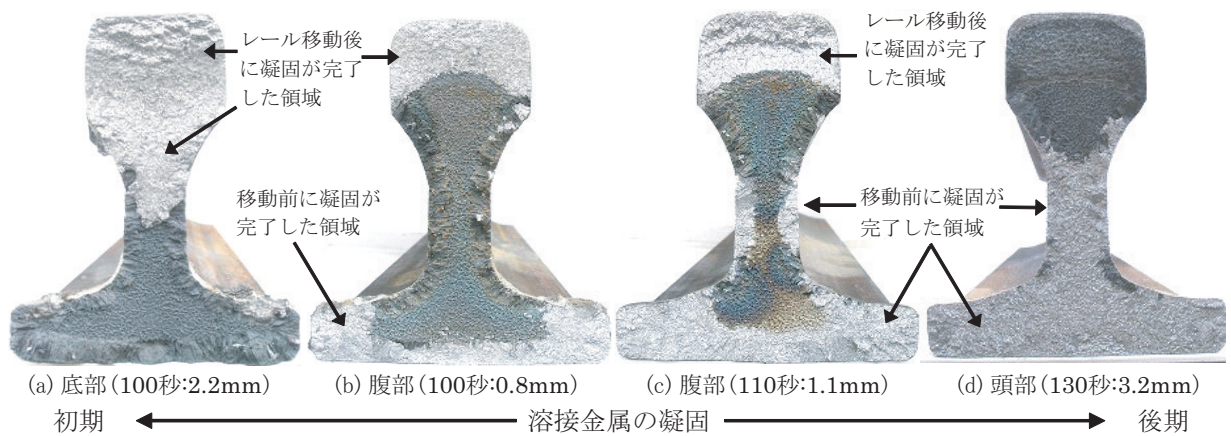
図9 破面から見た凝固割れ発生領域の推移

図9に再現試験で凝固割れを発生させた溶接部の破面

例を溶鋼注入からの経過時間順で示す。上述の通り、凝固割れの発生領域は経過時間と共に底部から頭部へ推移する傾向が確認されるが、この凝固割れ発生領域の推移は凝固過程を反映しているものと推定される。また、この凝固過程を考慮すると結晶状破面の領域は、図中に示すように、レールが移動したタイミングでは既に凝固が完了していたと考えられる領域とレール移動後に凝固が完了したと考えられる領域に分類され、図9(c)に示す破面に着目すると、底部から凝固が進行する過程で、下首部の内部に比べ腹部表面の凝固が若干早いと推察される。以上の結果より、テルミット溶鋼の凝固過程は、底部端部から始まり、底面、腹部表面、腹部中央、下首部、頭部領域の順であると推定される。

図10にこれらの結果を基に推定されるテルミット溶鋼凝固過程をレール縦断面方向から見た模式図で示す。図10(a)に示す底部が凝固するタイミングでレール移動が発生した場合、移動量が1mmを超える場合は図9(a)に示すような腹部から底部全面に凝固割れが発生するが、0.4mm以下のレール移動の場合、これより上方に充填している溶鋼の押湯によって微小な隙間は埋められると推定される。つまり、このタイミングで微小なレール移動が発生しても凝固割れが発生する可能性は低い。これは図10(c)に示す頭部が凝固するタイミングにおいても同様であると考えられる。一方、図10(b)で示すよう

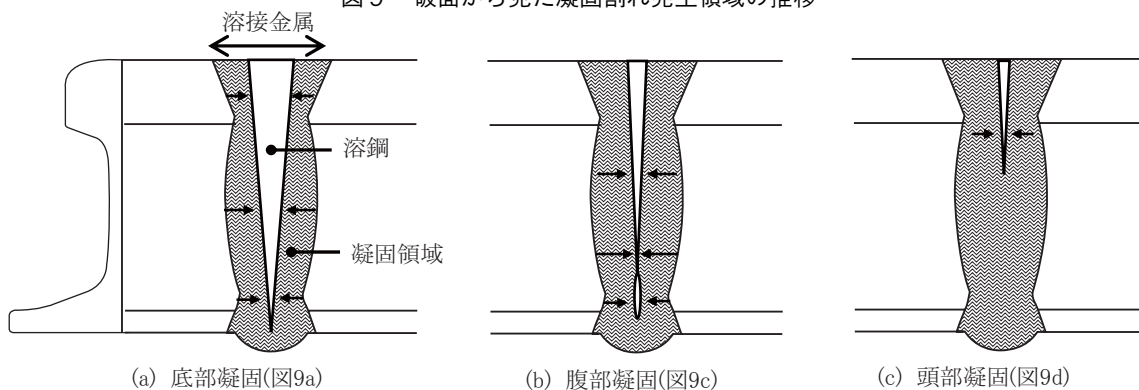
図10 レール縦断面から見た溶接金属凝固過程

な下首部より先に腹部が凝固するタイミングでは、下首部内部の凝固時にはその上方からの溶鋼が届かないため0.4mm以下の微小なレール移動でも割れが発生する可能性がある。つまり、下首部内部の凝固割れはこのようなタイミングでレールが僅かに移動した結果発生していると考えられる。

以上の結果より、テルミット溶鋼の凝固過程において下首部内部の凝固が腹部に比べ遅いため、下首部内部が凝固する時にレールが移動した場合、0.4mm以下程度の微小な移動量でも割れが発生すると推定される。なお、上述の通り、下首部内部の凝固割れ発生条件とほぼ同じ条件で試験溶接部を複数作製したが凝固割れが発生した試験溶接部は1本のみであった。これは、腹部と下首部内部の凝固の時間差が短いためと推察される。

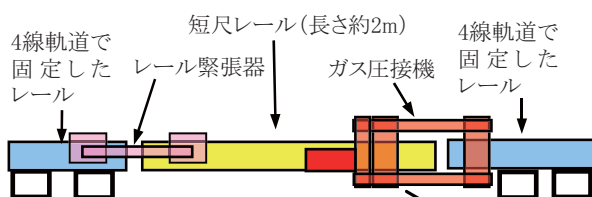
図11 緊張器挙動再現試験方法の概略図

他方で、鉄道総研が把握している凝固割れによる折損事例の内、約3割はレール緊張器を使用しているにも関わらず凝固割れが発生している。そこで、レール緊張器使用時における軸力増加時の緊張器の挙動を再現する試験を実施した。図11に緊張器挙動再現試験の概略図を示す。本試験は凝固割れ再現試験と同様の試験軌道にて実施した。まくらぎに締結された2本のレール間に短尺レール（長さ約2m）を挿入し、一方はガス圧接機で固定し、他方はレール緊張器によって緊張力を負荷した。その後、短尺レールをガス圧接機によってレール緊張器の外方に引っ張ることで、レール温度低下に伴う軸力増加時の緊張器の挙動を再現した。図12 (a) に設定緊張力200kNにおけるガス圧接機による引張力とレール移動量を、図12 (b) にガス圧接機による引張力と緊張器の緊張力の関係を示す。本試験の結果、設定緊張力以上の力でレールが引っ張られた場合、レールが移動し、レール緊張器の緊張力は増加することが確認された。すなわち、緊張器の緊張力増加はレールの移動を示唆するものと考えられる。

- ①ガス圧接機でレールをクランプ レール引張方向
- ②レール緊張器で緊張
- ③ガス圧接機で短尺レールを引っ張る

- (1) レールに軸力が発生する箇所の施工では、レール緊張器を使用する。
- (2) レール緊張器を使用してもレールが移動する可能性があるため、緊張力を適宜確認する。万一、緊張力が増加した場合はレールが移動している可能性が高いため、慎重に仕上がり検査を実施する必要がある。

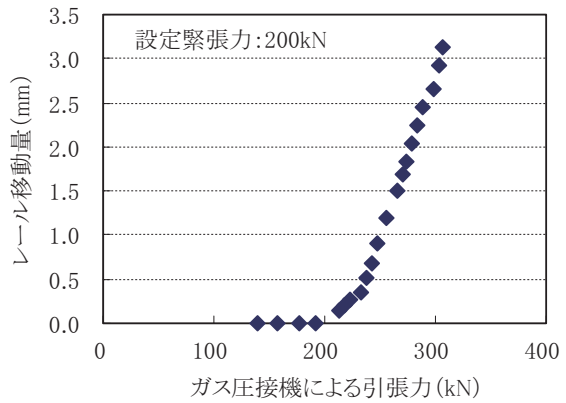
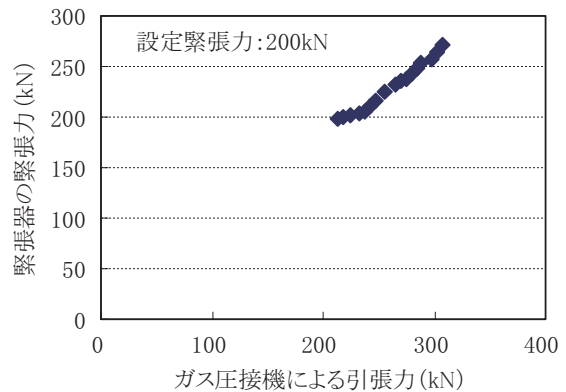
図12 緊張器挙動再現試験結果

(a) ガス圧接機による引張力とレール移動量の関係

(b) ガス圧接機による引張力と緊張器の緊張力の関係

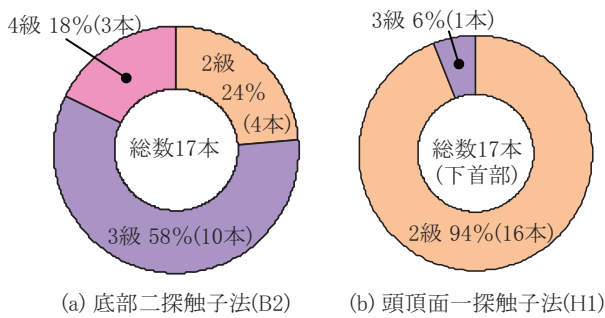
図13 底部凝固割れ溶接部の欠陥等級比率

図13に再現試験で底部に凝固割れを発生させた試験溶接部（17本）の超音波探傷検査による欠陥等級の比率を示す。図13 (a) は底部二探触子法（B2）による結果、図13 (b) は頭頂面からの一探触子法（H1）により下首部近傍を探傷した結果である。底部二探触子法では、底部に凝固割れを発生させた溶接部の7割強が3～4級の欠陥等級となり、頭頂面からの一探触子法では1本のみが3級となっている。図14に底部二探触子法による欠陥等級が3級および2級となった凝固割れ破面と超音波探傷結果を示す。頭頂面からの一探触子法では、両者の最大エコー検出深さは異なるが、欠陥等級は同じ2級である。一方、底部二探触子法では、底部領域における凝固割れ発生面積に顕著な差があるが、発生面積の広い溶接部が2級と判定され、狭い溶接部が3級と判定された。過去の研究結

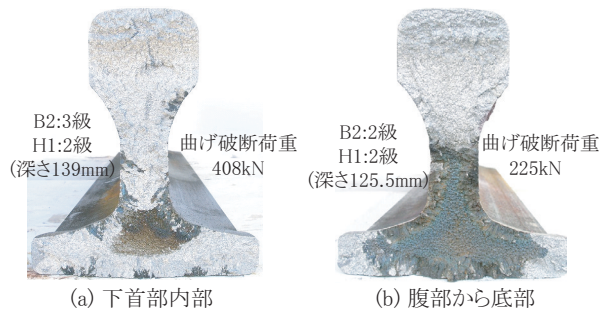
図14 試験溶接部の超音波探傷結果と凝固割れ破面例

果から、底部開先面に発生する融合不良のような平面状の欠陥では、欠陥の面積と底部二探触子法で検出する反射エコー高さとの間に相関性があることが知られており⁵⁾、本試験の結果は従来とは異なる傾向であった。この理由は明確ではないが、凝固割れは細かい凹凸のある欠陥形態であり、凹凸の程度に差があるためと推察される。

また、過去の研究では底部融合不良による欠陥等級2級の溶接部は十分な強度を有すると報告されている⁵⁾が、凝固割れでは図14(b)のように2級に判定された溶接部であっても、発生面積が広く、曲げ破断荷重が低い(200kN程度)場合がある。そのため、凝固割れに対しては欠陥等級2～4級の溶接部を不良と判定すべきであると考えられる。

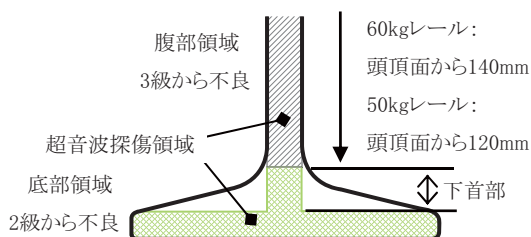
図15 提案する超音波探傷判定領域

図15に、下首部に発生する凝固割れ検出の観点から提案する底部判定領域の変更案を示す。

固割れの発生を考慮し、底部領域を頭頂面下120mm以上(50kgNレール)および140mm以上(60kgレール)に拡大して2～4級を不良と判定することを提案する。

- (1) 僅かなレール移動でも凝固割れが発生する可能性があることから、溶鋼注入完了から90～160秒以内は作業を中断し、溶接部を確実に静置する。
- (2) テルミット溶接施工には必ずレール緊張器を使用し、緊張力を適宜確認する。万一、緊張力が増加した場合は、慎重に仕上がり検査を実施する。
- (3) 超音波探傷検査では、凝固割れ検出の観点から底部領域を拡大した後、底部二探触子法2～4級および頭頂面一探触子法(底部領域)2～4級のきざエコーを不良判定とする。
