寒冷地における軌道スラブの劣化原因の評価

Evaluation of Deterioration Cause of Track-Slab in Cold Districts

Takatada TAKAHASHI Etsuo SEKINE

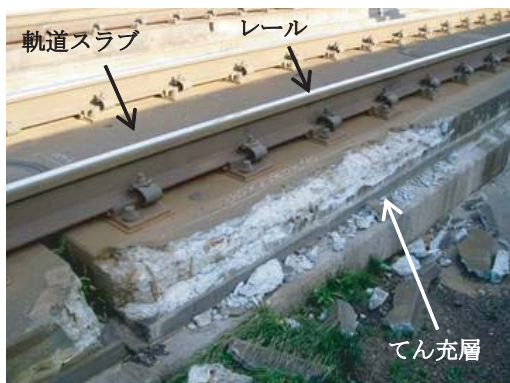
図1 寒冷地での軌道スラブの劣化状況例

スラブ軌道は山陽新幹線新岡山 - 博多間以降に建設された新幹線の8割以上で採用されている軌道であり、在来線の一部でも用いられている。スラブ軌道を構成する部材の一つである軌道スラブは、設計耐用年数を50年として設計されており、供用年数は長いものですでに約40年となる。今後、多くの軌道スラブが設計耐用年数を迎えることとなるが、軌道スラブに劣化が生じた場合には、その原因を特定して適切な補修を行う必要がある。現在、列車荷重の作用によって軌道スラブに損傷が生じたという報告は無いが、寒冷地において自然環境条件に起因すると考えられる劣化（図1参照）が報告されている。

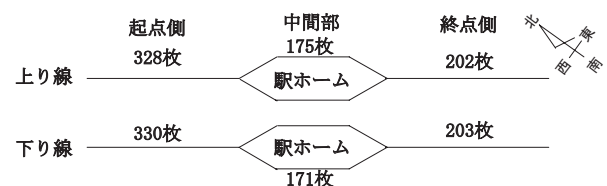
図2 軌道スラブの枚数と設置方位

軌道スラブに生じている劣化の発生状況を確認するため外観調査を行った。外観調査の対象となる軌道スラブの枚数は図2に示すとおりであり、合計1409枚である。なお、図中の「中間部」は駅を挟む分岐器間のことである。調査の対象となるのは一般部に敷設されている軌道

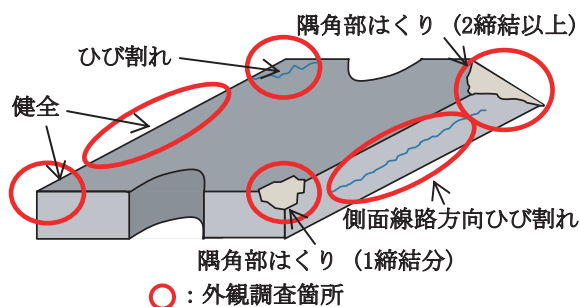
図3 外観調査箇所と劣化状態

外観調査では表1に示す劣化が軌道スラブに生じているか、図3に示す6箇所の外観調査箇所を対象として行った。軌道スラブの中には、図4に示すように水分の侵入を遮断する表面被覆が行われているものと、樹脂モルタル等によって断面修復が行われているもの（以下、これらを補修箇所とする）があるが、補修個所で再劣化が認められない場合は健全な軌道スラブとして集計した。

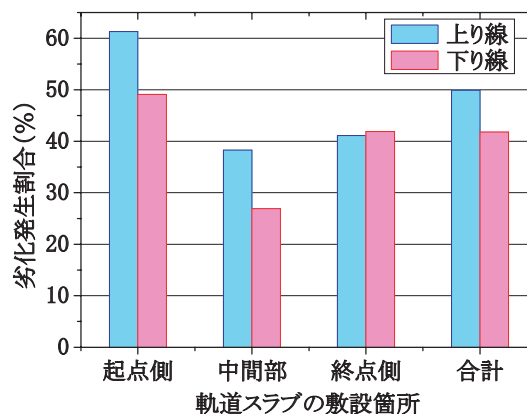
図5 軌道スラブの劣化状態

劣化が生じている軌道スラブの割合を図5に示す。外観調査の結果、調査対象の軌道スラブの半数近くに劣化が確認された。劣化は軌道スラブの側面もしくは隅角部に多数発生しており、補修個所での再劣化も確認された。劣化の発生割合を上下線で比較すると下り線の方が

少なく、敷設されている場所で比較すると起点側で多いことがわかった。

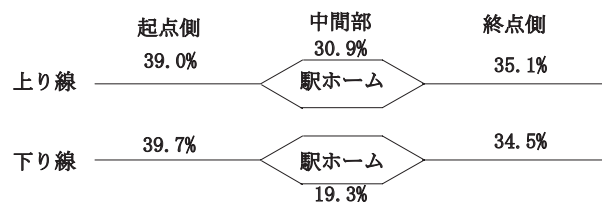
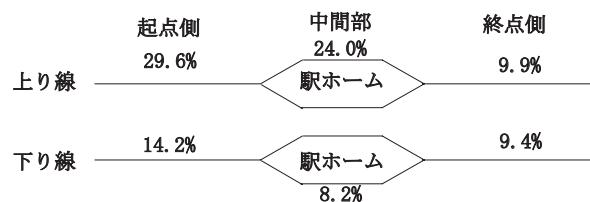
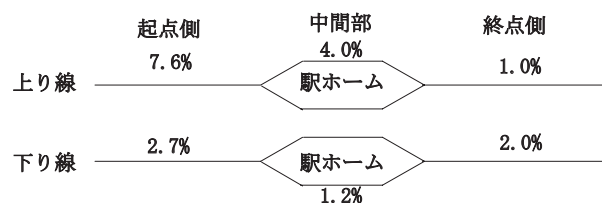
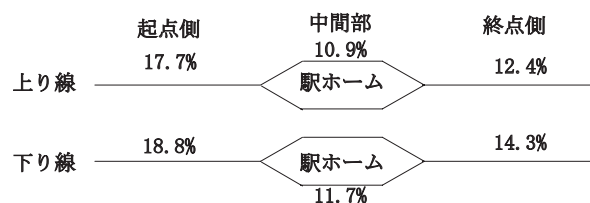
軌道スラブの敷設場所を6ブロックに分け、表1の劣化分類ごとの発生割合について整理した結果を図6～図9に示す。ひび割れ（分類B）は、下り線中間部を除く各ブロックで30～40%程度の軌道スラブに生じていた。1締結分（60cm未満）および2締結以上（60cm以上）の隅各部はくり（分類C, D）は、上り線起点側が最も多く、それぞれ約30%および約8%であった。側面線路方向ひび割れ（分類E）は、上下線ともに同程度の発生割合であった。

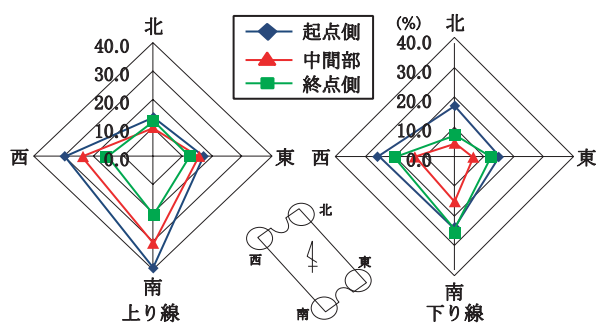
図10 方位別劣化割合

の発生割合を各ブロックごとに算出した。方位別の劣化の発生割合を図10に示す。劣化は南側で最も多く発生しており、次いで西側であった。また、側面線路方向ひび割れ(分類E)に対して南北での発生割合を比較すると、図11に示すように南側で多いことがわかった。

南側で劣化が多いことから軌道スラブの劣化は凍害によるものと考えられる。凍害とは、コンクリート中の水が凍結することで体積膨張を起し、コンクリート表面に高い引張応力が発生することでひび割れが生じる現象である。ただし、凍結しているだけではひび割れは進展せず、日中、コンクリートの表面温度が上昇して内部の水が融け、夜間温度が低下して水が再度凍結することでひび割れが進展する。すなわち、凍害の進展には水の融解が重要であり、南側で劣化が多く確認されたのは、軌道スラブの日照時間が長いためであると考えられる。一方、軌道スラブの北側で劣化が少ないのは日中の日照時間が短いためであり、軌道スラブの南側でも下り線や中間部で劣化が少ないのは、高架橋の防音壁や駅の陰になって軌道スラブの日照時間が短くなったためであると考えられる。

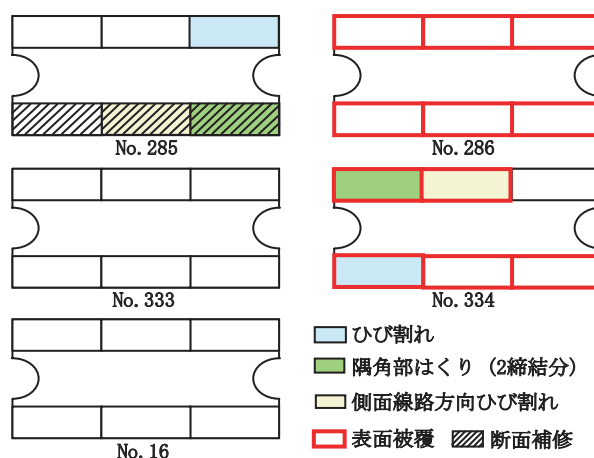
図12 変状状況

コアを採取する軌道スラブとして、起点側から隣接する2枚(No.285, No.286)、終点側から隣接する2枚(No.333, No.334)および中間部から1枚(No.16)を選択した。コアを採取した軌道スラブの劣化状況を図12に示す。軌道スラブのコアの採取位置は、配筋状況およびPC鋼棒の位置を考慮して軌道スラブの中央とした。コアの寸法は直径が粗骨材の最大寸法の3倍以上となるφ75mm、長さは190mm(軌道スラブ厚さ)とした。

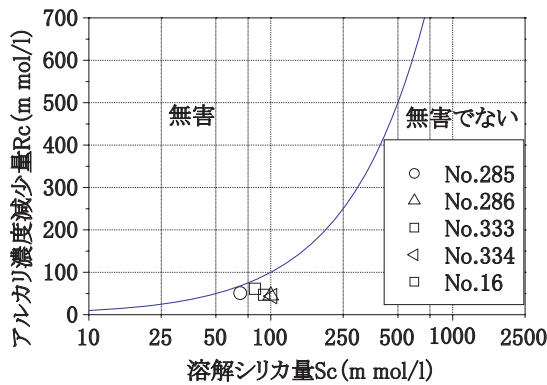
図13 骨材のアルカリ・シリカ反応性試験結果

骨材のアルカリ・シリカ反応性試験の結果を図13に示す。軌道スラブのコンクリートに使用された骨材は、全ての試料で「無害でない」と判定され、アルカリ・シリカ反応が生じる可能性を有していることがわかった。

強度・変形特性の調査で、圧縮強度は設計基準強度以上にもかかわらず、静弾性係数の低下が確認された。これは、アルカリ・シリカ反応が生じたコンクリートで現れる特徴的な現象であり、アルカリ・シリカゲルの生成によって結晶質成分に対する非晶質成分の割合が大きくなったためと考えられる⁵⁾。骨材のアルカリ・シリカ反応性試験の結果からも、骨材が無害でないと判断され、アルカリ・シリカ反応が生じた可能性が高いことがわかった。

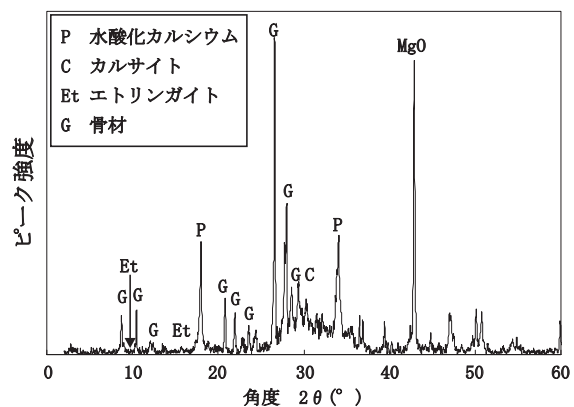
図14 No.334のX線回折結果

X線回折による同定の結果の一例として、劣化が生じているNo.334の結果を図14示す。全てのコアで水酸化カルシウム、カルサイト、エトリンガイト、骨材が同定された。しかし、エトリンガイトのピーク強度は全ての

コアとも微少であり、エトリンタイトの遅れ生成が劣化の原因である可能性は小さいことがわかった。
