トロリ線の振動測定によるすり板段付摩耗の検出

Detecting Method of Step-shaped Wear on Contact Strip by Measurement of Contact Wire Vibration

Takayuki USUDA Mitsuru IKEDA

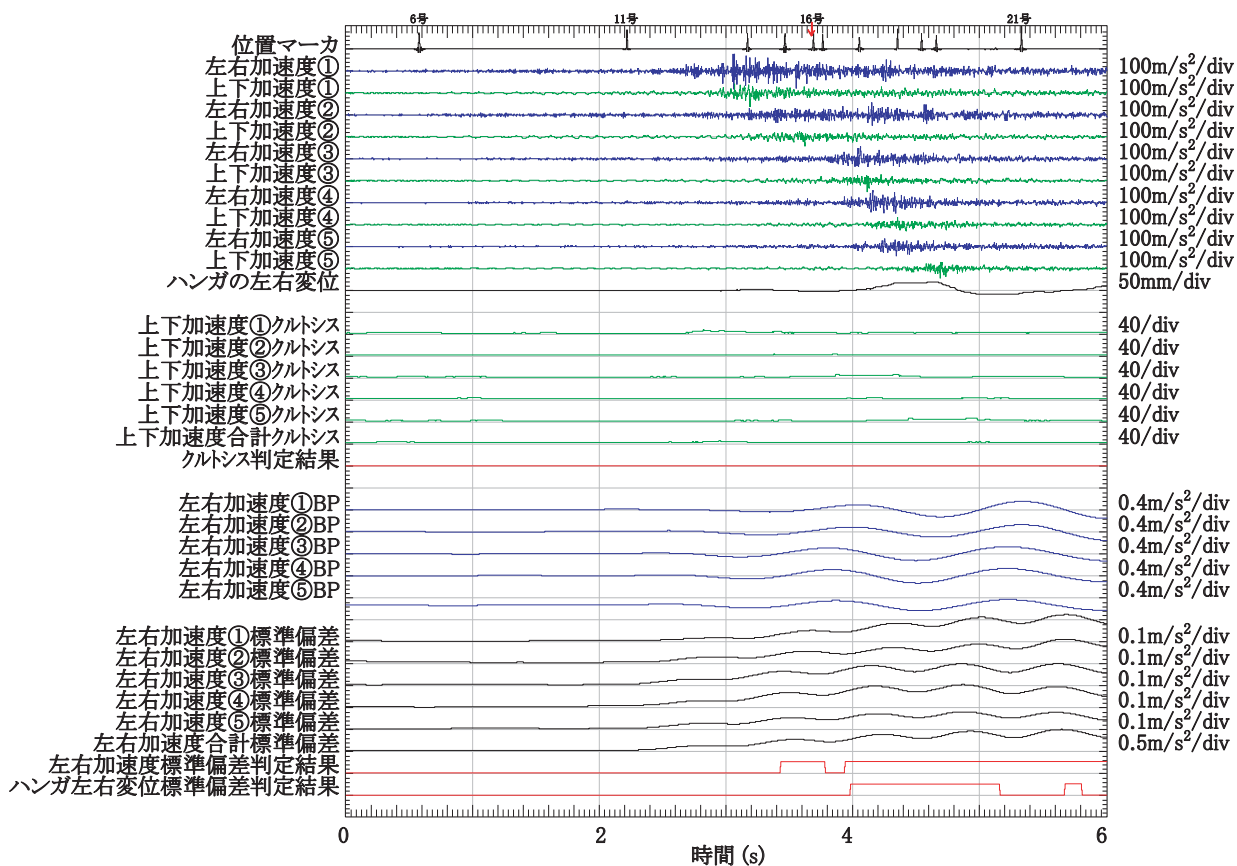
図8 走行試験結果（段付摩耗あり，時速 120km/h）

図8は段付摩耗のあるすり板を取付けて120km/hで走行させたときの試験結果である。ハンガ左右変位の信号から、本試番は4sec付近でトロリ線が上部から段付摩耗底部へ移行し、4.3sec付近でトロリ線が段付摩耗底部から上部へ移行していると推測される。この推測は120km/h走行時に当該の架線がすり板上をまくらぎ方向に一定速度160mm/sで移動すると仮定した場合に、段付摩耗の幅40mmをトロリ線が移動する時間0.25secからも概ね妥当であると考えられる。図8の検知結果では「トロリ線左右加速度による段付摩耗底部から上部へのトロリ線移行時の検知」および「ハンガの左右変位による段付摩耗底部から上部へのトロリ線移行時の検知」には成功している。これら2種類の検出方法は今回実施した約100試番中で異常検知の正答率が100%であった。しかし本試番では、「トロリ線上下加速度による段付摩耗底部へのトロリ線移行時の検知」を見逃している。この主な理由としては、高速走行時は段付摩耗底部へのトロリ線移行時にトロリ線に上下方向に作用するインパルス入力に対して、通常摺動時の接触力や前後力の変動による

トロリ線への波動励起の寄与度が大きくなるため、すり板段付摩耗によるインパルス状の波形が卓越せず、その尖鋭度を検知しにくいということが推測される。本手法の実用化の際には段付摩耗形状に依存しないよう、様々な検出方法を組み合わせて確実性を上げることが望ましいため、「段付摩耗底部へのトロリ線移行時の検知方法」については今後も検討を進めていく。

図6～8に走行試験の測定データおよび解析結果の時刻歴データを示す。本図は上段から、位置マーカー、トロリ線左右・上下加速度計1～5の生波形、ハンガの左右変位、トロリ線上下加速度計1～5の波形に対してクルトシスを計算した結果、トロリ線上下加速度の合計波形に対してクルトシスを計算した結果、クルトシスによる段付摩耗の検知結果、トロリ線左右加速度計1～5とトロリ線左右加速度の合計値のそれぞれに3.2節のバンドパスフィルタを適用した結果、トロリ線左右加速度計1～5とトロリ線左右加速度の合計値のそれぞれにバンドパスフィルタを適用し標準偏差を計算した結果、標準偏差による段付摩耗の検知結果およびハンガの左右変位による段付摩耗の検知結果である。

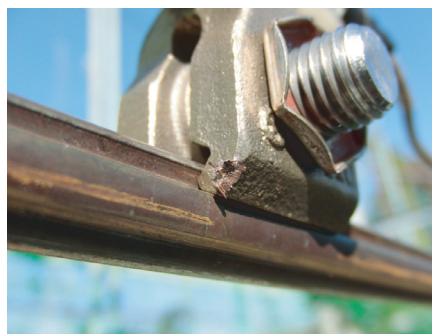
図9 段付摩耗すり板によるイヤーへの打痕およびトロリ線側面への傷

同様に、焼結合金すり板を搭載した菱形パンタグラフについて3種類の人工的な段付摩耗形状で最高130km/hまでの速度で同様な試験を実施した。本試験においても「トロリ線上下加速度による段付摩耗底部へのトロリ線移行時の検知」は高速時に検出できなかったが、他の2つの検出方法では誤検出は発生しなかった。なお、試験を実施中に、図9に示すように段付摩耗すり板によるイヤーへの打痕やトロリ線側面への傷も観測された。このような架線へのダメージを未然に防ぐためにも本手法の実用化が有効であろう。
