狭小トンネル用耐食性電車線支持物の開発

片山 信一* 白木 理倫** 松村 周**

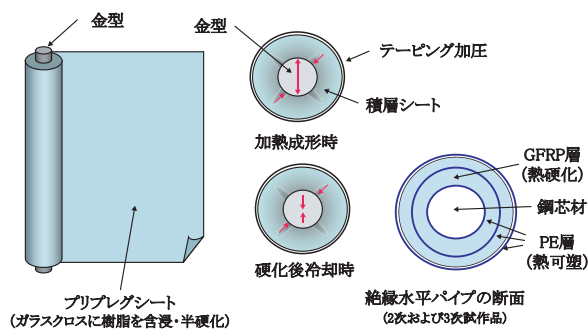
亜鉛めっき鋼についてはチタン等耐食性が高い材質への置き換えも考えられるが、コストの観点から塗装等の表面処理で亜鉛めっきの劣化を防ぐ方法⁴⁾を検討した。

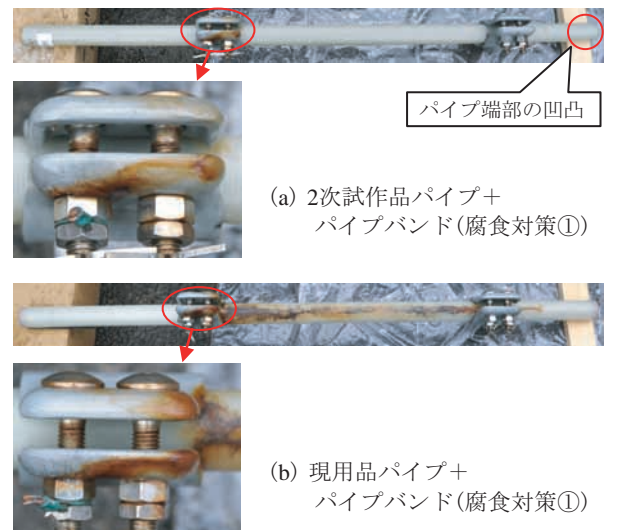
図8 課電暴露試験における2次試作品パイプとパイプバンド（腐食対策①）の外観（暴露期間17ヶ月）
