# 直流き電回路における 保護線を用いた高抵抗地絡検出手法

High-resistance Ground Fault Detection Method for DC Feeding System  
using Protective Wire

Ground faults to fixed structures with relatively high ground resistance have been unresolved troubles in DC feeding systems. It is difficult to detect such faults because of the feebleness of the fault current, and they sometimes break overhead contact lines, feeder wires or masts in case the fault current continues during several seconds. We contrived a new detection system for ground fault using a protective wire and 'PW devices.' This paper shows the system outline and the results of several indoor and on-site experiments on the proposed system.

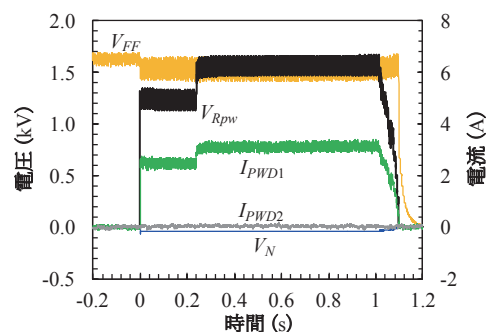
図8 直流動作試験（基礎実験）結果

測定結果を図8に示す。電化柱の接地抵抗がどちらの想定でも、地絡柱のバリスタは通電により短絡モードで破壊した。バリスタからは少量の煙が生じ、図7(b)のように少量の金属物が滲み出ることもあったが、破裂等することはなかった。一方、隣接柱の素子には電流が流れず損傷もしないことを確認した。これにより、支持物への地絡故障を安定して検出できること、並びに使用部品の特性を適切に選定すれば、地絡柱以外での保護線用素子の逆導通を避けられることの見通しを得た。

(a) 支持物接地抵抗16Ω模擬時

(b) 支持物接地抵抗1Ω模擬時

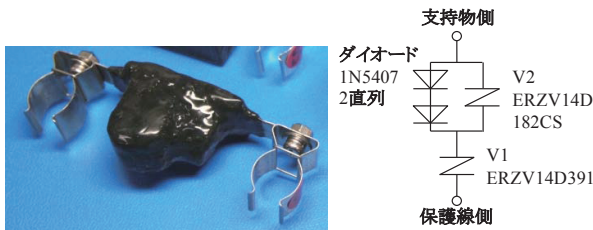
図10 現地模擬地絡試験で使用した試作保護線用素子

使用した保護線用素子（雷インパルス電流に対する耐性は未考慮）の外観と内部構成を図10に示す。保護線電圧継電器は、直流高圧接地継電器（64P）の既存製品を基本として動作電圧300V・動作遅延時間25msに変更した試作器を使用した。

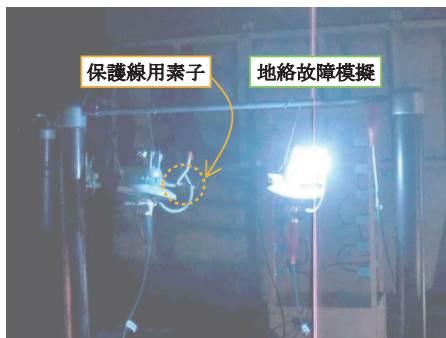
図11 現地試験状況

投入器の投入直後、故障点ではアルミ箔が焼損してS状ホーンの極間がアークで導通状態となり（図11）、保護線用素子が導通した。アークがS状ホーン上を動き回るためアーク電圧が変化し、その結果保護線電圧も変動するが、変電所・き電区分所に仮設した保護線電圧継電器はすべての試番で遅滞なく動作した（図12）。これにより、保護線方式によって高抵抗地絡が検出できることを確認した。なお、通電後の保護線用素子はバリスタが短絡モードで破壊していたが、外観は若干の変色がある程度で破裂等はなかった。
