コンクリート構造物における硫酸塩の遅延生成

Delayed Sulfate Formation On Concrete Structure

Considering the degradation causes of cast-in-place concrete structure in which cracks are generated, possibility of Delayed Sulfate Formation (including Delayed Ettringite Formation: DEF) and Alkali-Silica Reaction (ASR) were examined. Delayed Sulfate Formation is possible to be formed in this structure because crabmeat-like products are found in cement paste and their constitution is similar to ettringite. Implementing transient thermal conduction simulation analysis for concrete structures, this concrete structure will reach the temperature necessary to generation of DEF by its own heat generation under some curing conditions. ASR can be also formed by this structure, but ASR is not the main cause of the cracks.

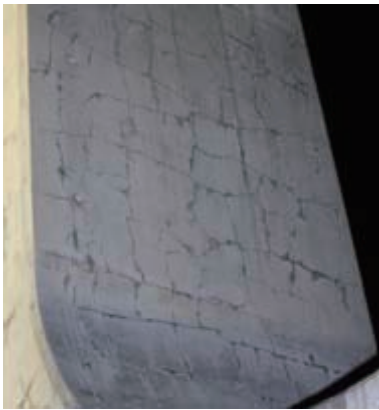
図1 構造物の劣化状況（側面）

本調査は、当該構造物が建設されてから10年程度経過した時点で実施した。当該構造物の劣化状況を図1、2に示す。図1に示すように、構造物の第1リフトにおいて、側面（9500mm×1200mmの面）に網目状のひび割れが確認され、図2に示すように、正面（4000mm×9500mmの面）には亀甲状のひび割れが確認された。これらのひび割れには水分が入り込んでいるように見受けられた。なお第2リフトおよび第3リフトには顕著なひび割れは確認されなかった。

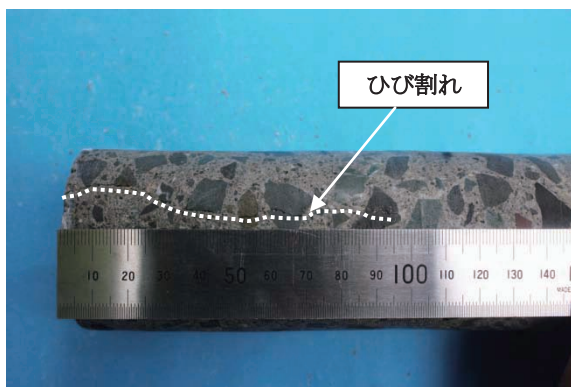
図3 構造物から採取したコアの外観

コンクリートコアの採取は、当該構造物のひび割れを含む箇所およびひび割れの生じていない箇所から採取した。ひび割れから採取したコアの外観を図3、4に示す。図3に示すようにひび割れは表面から約100mmの深さまで生じており、図4に示すようにひび割れに沿ってコアを割裂した面（以下割裂面）に白色生成物が多量に確認された。また、当該構造物の別の箇所においても同様のひび割れが生じており、ひび割れ箇所から採取されたコアの割裂面からは同様の白色生成物が確認された。

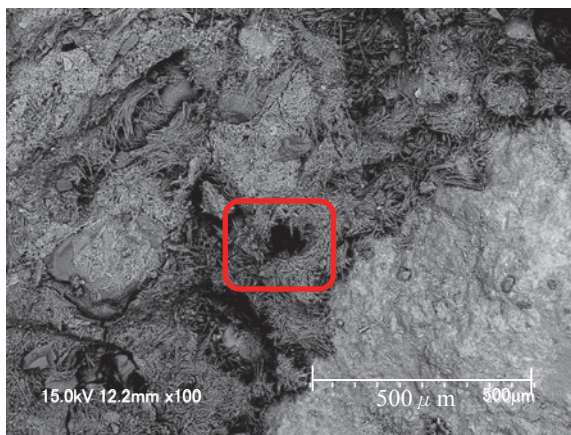
図5 割裂面の観察結果（その1）

電子顕微鏡による観察結果を図5、6に示す。割裂面の白色生成物を観察した結果、図6に示すような針状結晶であった。またEDSによる組成分析結果では硫黄(S)、アルミニウム(Al)、カルシウム(Ca)が確認され、その組成比はエトリンガイトと類似していた。この白色生成物を含むコンクリートをかき取り、粉末X線回折にて化合物を同定した結果、図7に示すようにエトリンガイトが確認された。なお図7の石英と長石類、水酸化カルシウムはコンクリートに含まれていた鉱物および成分と考えられる。このことから、この白色生成物は主にエトリンガイトであると考えられる。また電子顕微鏡による観察の結果、割裂面には図8に示すようにゼリー状のゲルが確認されたが、骨材とセメントペーストとの界面に点在している程度であった。このゲルのEDSによる組成分析結果では、珪素(Si)を主体とし、ナトリウム(Na)およびカリウム(K)を相当量含むことから、アルカリシリカゲルであると推定される。

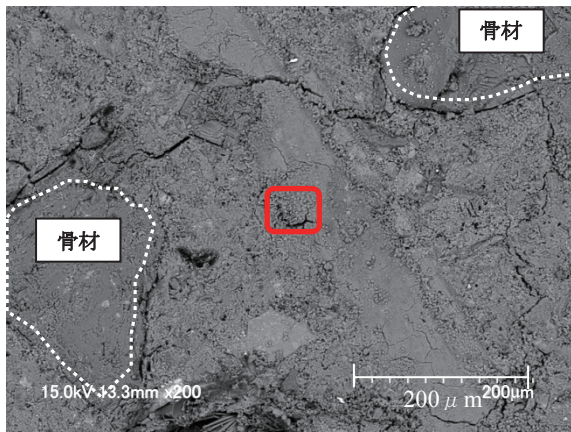
図9 切断面の観察結果

電子顕微鏡にてコンクリートコアの切断面を観察した結果、図9、10に示すようにセメントペースト中に針状結晶があり、その周囲に蟹肉状の生成物が確認された。蟹肉状の生成物をEDSにより分析した結果、エトリン

ガイトに含まれる S, Al, Ca が確認された。各元素の化学組成比（原子比率）を比較すると、その組成比はエトリンガイトに比べて S や Al に対して Ca がやや多く含まれているものの、エトリンガイトと類似していた。

硫酸塩の遅延生成の可能性については、電子顕微鏡による切断面の観察の結果から、図 9, 10 に示すようにセメントペースト中にエトリングイトと類似した組成を持つ蟹肉状の生成物が確認された。また硫酸塩の遅延生成による膨張が生じたコンクリート供試体においても、図 14 ~ 図 17 に示すように、セメントペースト中に蟹肉状の生成物が確認された。さらに当該構造物のコアから採取したセメント分には、アルカリ総量および SO_3 が極端に多くは含まれていなかった。これらのことから、当該構造物では、硫酸塩添加量の少ないコンクリート供試体で生じたような、蟹肉状の生成物が関与する硫酸塩の遅延生成が生じている可能性も考えられる。

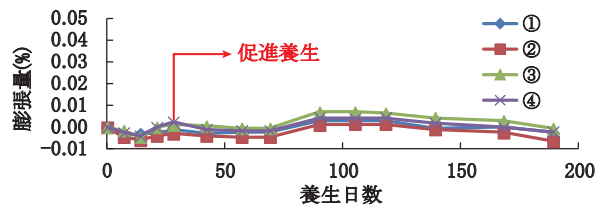
図11 温度40℃、相対湿度95%以上における促進膨張試験結果

図11にコンクリートコア4本を用いた温度40℃、相対湿度95%以上の161日間養生における促進膨張試験結果を、図12にコンクリートコア4本を用いた温度20℃での水中での617日間養生による促進膨張試験結果を示す。いずれの養生方法においても、試験期間中における試料の膨張は確認されなかった。

ASR の可能性については、JCI-DD2 法に準拠した促進膨張試験の結果ほとんど膨張傾向を示さなかったことや、セメント中のアルカリ総量が極端に多くは含まれていないことから、ASR による膨張が既に収束したか、ASR による膨張の程度が低い可能性が考えられる。電子顕微鏡観察の結果よりゼリー状のアルカリシリカゲルが確認されたことから、当該構造物では ASR が生じていたと考えられる。しかし、アルカリシリカゲルは点在している程度であることや、偏光顕微鏡観察の結果からアルカリシリカ反応性鉱物の量はわずかであることから、当該構造物に生じた ASR による膨張の程度は低いと考えられる。

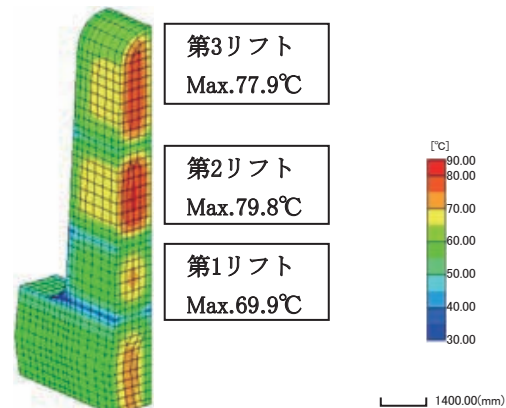
図13 温度解析により得られた最大温度の分布図

図13にコンクリート内部の最大温度の分布図を示す。

温度解析の結果、構造部の中心に近いほど最高温度が高く、第1リフトにおけるコンクリート内部の最大温度は69.9℃になった。

また温度解析による結果から、第 1 リフトのコンクリート内部の最高温度が 70°C 近くと、海外における DEF の発生を抑制するためのコンクリートの最高温度として適用している例¹⁾がある温度に近いことがわかった。この解析結果は、気温や保温養生などの仮定が入ることから、実際の構造物の内部温度を必ずしも示してはいないが、早強セメントを使用し、単位セメント量が高い配合で打ち込まれた、ある程度の体積を有する場所打ちコンクリートでは、内部温度が高くなることから、硫酸塩の遅延生成が生じる環境に置かれた可能性が考えられる。

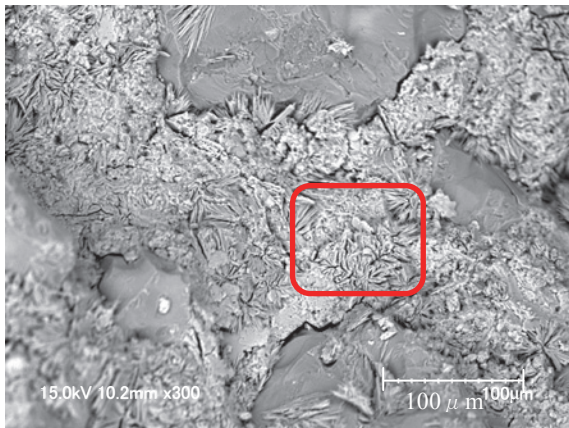
図14 コンクリート供試体の観察結果
(硫酸塩添加量2%, 水中養生4ヶ月)

観察・分析結果を図14～図17に示す。硫酸塩添加量が2%の供試体では、図14, 15に示すようにセメントペースト中に針状結晶を呈するエトリンタイトの他、図10と同様の蟹肉状の生成物も確認された。また蟹肉状の生成物の化学組成は、Ca, S, Alを主成分とし、エトリンタイトに比べてSやAlに対してCaがやや多く含まれているものの、エトリンタイトと類似していた。一方、硫酸塩添加量が0.5%の供試体では、図16, 17に示すように蟹肉状の生成物のみが確認された。この生成物の化学組成も図15と同様の傾向を示した。なお、硫酸塩添加量が0%では、蟹肉状の生成物は確認されなかった。また、水中養生4ヶ月における各供試体の膨張量は、硫酸塩添加量2%の供試体が約0.33%、硫酸塩添加量0.5%の供試体が約0.04%であった。以上のことから、コンクリート供試体では、硫酸塩の遅延生成による膨張が生じ、この供試体のセメントペースト中では蟹肉状の生成物が確認されることがわかった。また、硫酸塩添加量が多い供試体では、針状結晶のエトリンタイトも生成し膨張量が大きくなり、一方硫酸塩添加量が少ない場合には、エトリンタイトの生成が見られなくても、蟹肉状の物質により徐々に膨張することがわかった。
