スラブ軌道てん充層の大断面補修工法の開発

A Development on Large Section Repair Method for Filling Layer of Slab Track

In some slab tracks laid in cold regions, deterioration due to frost damage of CA mortar filling layer is observed. These slabs have been repaired on the basis of periodic inspection. However, there is a possibility that the deterioration proceeds to a wide range depending on the environment. Therefore, field survey by the impact penetration tests were performed on the CA mortar in cold region to obtain the deterioration range. Furthermore, we developed a large section repair method that assumed a deterioration range to the depth of 600mm from the side. To confirm the availability of proposed repair method, we carried out full scale cyclicloading test. The test result showed that the repair method effectively reduced the deformation of slab track. Finally, we confirmed the improvement effect of the repair method by measurement of dynamic displacement of slab under train load before and after the repairmen.

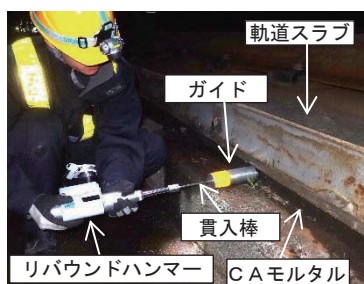
図2 衝撃貫入試験状況

そこで、CAモルタル内部の圧縮強度を推定することができる衝撃貫入試験（図2参照⁷⁾）により調査を行った。なお、本試験では、圧縮強度⁸⁾がCAモルタルに要求される値（1.8N/mm²）よりも小さい場合を「劣化」と定義し、その範囲は軌道スラブ側面からの「深さ」で

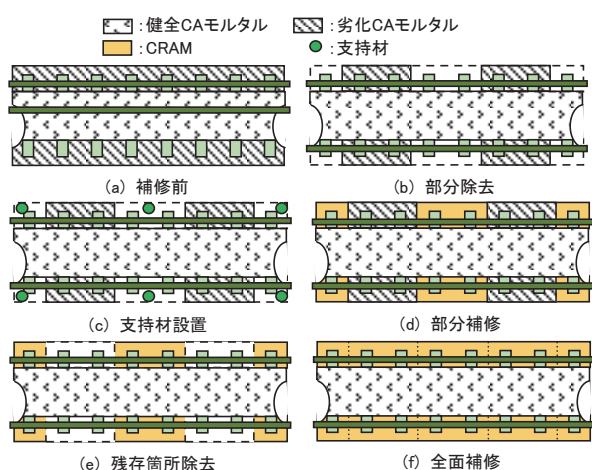
図 12 てん充層の施工手順

載荷条件を表1に、てん充層の施工手順を図12に示す。本試験では劣化したCAモルタルの補修前、部分除去後、部分除去した箇所への支持材設置後（図13参照）、部分補修後、全面補修の完了後に静的載荷試験および繰返し載荷試験を実施した。静的載荷試験ではアクチュエータ1本当たり170kN（軸重相当）の荷重を載荷速度10kN/secで載荷した。また、繰返し載荷試験ではアクチュエータ1本当たりの荷重振幅を170kN（最低荷重5kN）とし、載荷周波数を8～10Hzとした。

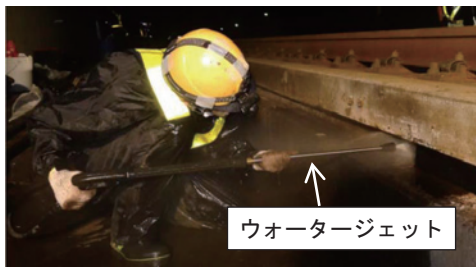
図 15 劣化 CA モルタル除去の状況

CA モルタルの除去に広く用いられている電動ピック等を大断面補修における CA モルタルの除去作業に用いた場合、作業時間が長くなり、さらにピックの先端が劣化の最深部に届かない可能性がある。そこで、除去作業の効率化を図るため、ウォータージェットを用いることを検討し、スラブ供試体で施工性を確認した。なお、ウォータージェットには高圧洗浄機 (最大吐出圧力：

25MPa, 吐水量 13 ℓ/分, 直射ノズル (角度 0 度) を用いた。

スラブ供試体に対してウォータージェットを使用した結果, CA モルタルの劣化を模擬したセメント改良砂は適切に除去され, 内部の健全な CA モルタルはほとんど除去されないことを確認した。

セメント改良砂をウォータージェットで除去するのに要する時間は, 軌道スラブの隅角部 (幅 450mm) で 1 箇所あたり 5 分程度 (水量 70 ℓ 程度), 中央部 (幅 1250mm) で 1 箇所あたり 9 分程度 (水量 110 ℓ 程度) であった。これらの値を平均すると幅 1m で奥行き 600mm を除去するのに要する時間は 9 分程度となる。この作業時間は従来の額縁補修における CA モルタルの除去作業と同等であることを確認した。

工した。本施工では劣化した CA モルタルの除去作業にウォータージェットを用いた (図 15)。なお, 除去作業中に列車が通過する場合は, 軌道スラブとコンクリート道床の間に図 13 と同じ鋼製の支持材を設置して列車荷重を支持した。CRAM の打込みを完了してから約 1 時間後に型枠を撤去し, 表面整正をした後に防水性および耐候性の向上のために保護材を塗布した。図 16 に施工後の状況を示す。
