振動特性を用いた旧式土留め擁壁の健全度診断

Evaluation of Soundness of Old Retaining Walls by Using the Vibration Characteristics

Evaluation methodology of soundness of old railway retaining wall is discussed in this report. It was found out from the percussion tests that the vibration characteristic of the deformed retaining wall was different from that of the sound retaining wall: large Fourier's amplitude of the spectrum was exhibited especially in low frequency range. Two indices, Spectrum area (SA) and Spectrum score (SS), are proposed to evaluate the vibration characteristics of the deformed retaining wall. Relevant analyses of the formerly conducted percussion tests results and prototype scale model test results by using the proposed indices revealed that the proposed indices could work well to distinguish the deformed retaining wall from the sound ones.

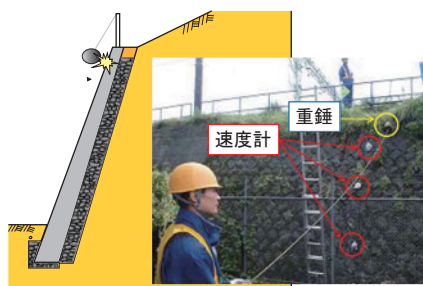
図3 土留め擁壁における衝撃振動試験¹⁾

筆者らは土留め擁壁への適用に当たり、図3に示すように、土留め擁壁の衝撃振動試験を実施してきた。以下では、まず石積み・ブロック積み壁の安定に関わる変状の検知と対策工による安定性の向上効果に着目した分析結果について述べる。

により根固め工で補強した箇所（例：A23, A24）や、洗掘被害を受けた結果、再構築した箇所（例：A25～A27）等もある。現地試験では、全ケースにおいて土留め壁天端より20から50cm程度下部を30kg重錘で打撃し、応答速度の時刻歴を計測した。

衝撃振動試験³⁾は、橋梁下部構造物の健全度診断に活用されている試験法である。対象が橋梁構造物の場合、構造物の天端を重錘（一般的には30kg）で打撃し、自由振動を励起した上で構造物の応答をセンサで計測し、周波数解析を行って得られる固有振動数の値で構造物の健全度を診断する。

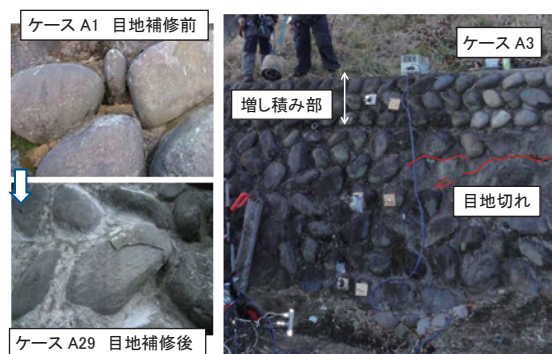
図4 ケース A1, A3 および A29 実施個所の状況¹⁾

ケースA1とケースA29は同一の試験箇所であるが、同サイトでは、ケースA1の衝撃振動試験実施後に、目地補修が実施されており、ケースA29は目地補修実施後の試験ケースである。ケースA3も目地切れが発生していた現場であり、盛土のかさ上げに伴い石積み壁を60cm程度増し積みした箇所である。目地切れは増し積み個所と既存箇所との境界部に発生していた。ケースA1とケースA29の目地補修前後の石積み壁の状況およびケースA3の現場状況を図4に示す。

図 14 から被害箇所の再構築事例や補強工を行った試験結果を抽出した結果を図 15 に示す。小規模な目地切れ発生箇所の A1 と、目地補修を行った後の A29 とを比較すると、補修後の A29 は、SA 値は若干減少、SS 値が若干増大している。SA 値の減少は重錘の打撃力のばらつき可能性がある。一方で、SS 値の微増については、目地補修では向上しない安定に関わる変状の進行の可能性もある。このような場合には、SA 値、SS 値の推移を評価することが重要である。

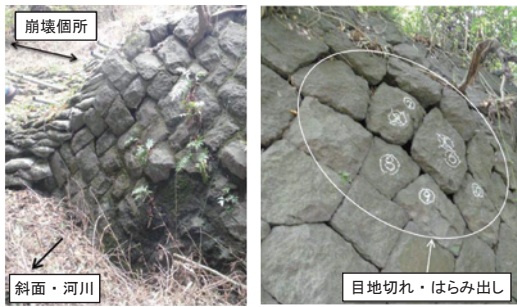
ケースA8～A11の石積み壁は、下方に河川が流れる斜面の上部に構築された石積み壁で、図5に示すように、土圧・水圧などの作用によると推測される目地切れ・はらみ出しが壁面の中腹から上部にかけて生じていた現場である。また、同現場に隣接して、石積み壁が崩壊し、

図5 ケース A11 実施個所の状況¹⁾

土のうを積んで応急処置を施している箇所も確認された。
 ケース A11 については、後に不健全な石積み壁の代表例として衝撃振動試験結果を示す。ケース A17 の現場状況を図 6 に示す。なお、健全箇所であるケース A17 と、不健全なケース A11 の衝撃試験結果については、後で詳しく比較する。
 ケース A12 における目地切れの発生状況を図 7 に示す。同現場も下方に河川が流れる位置に構築されたブロック積み壁で、下部から中部付近に縦方向の大きな目地切れが発生していた。

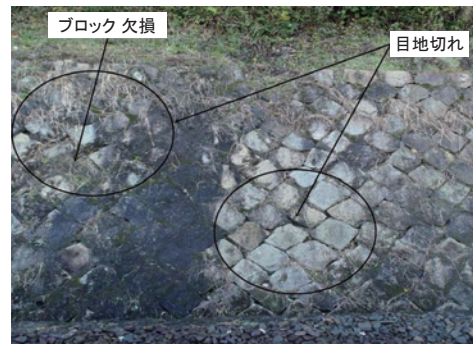
図9 ケース A41 実施個所の状況¹⁾

ケース A41 ~ A43 は山岳部において切り取りのり面に構築された石積み壁であるが、ケース A41, ケース A43 では劣化によると推測される目地切れ、ブロック欠損が生じていた。特に、ケース A41 では、石積み壁基礎付近の排水設備より背面地盤から吸い出されたと推測される細粒分が確認されており、背面の地山が何らかの要因で不安定化していた可能性も考えられる。図 9 にケース A41 の状況を示す。近傍のケース A42 については、目視では特に変状を確認できなかった。

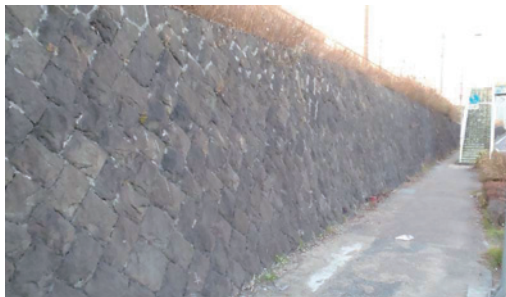
図6 ケース A17 実施個所の状況¹⁾

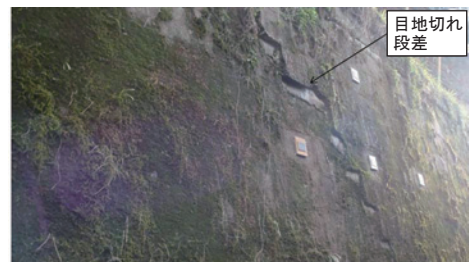
図10 ケース A44 実施個所の状況¹⁾

ケース A44 もケース A41 と同様に切り取りのり面に構築された石積み壁であるが、壁面に目地切れを伴うはらみ出し、段差が確認された。ケース A44 における目地切れ・段差の発生状況を図 10 に示す。

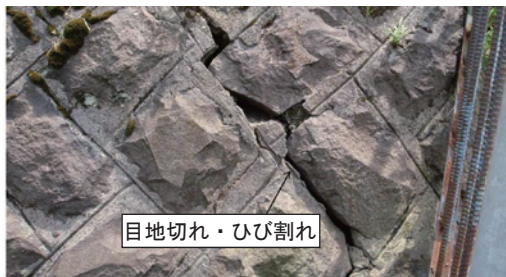
図7 ケース A12 実施個所の状況¹⁾

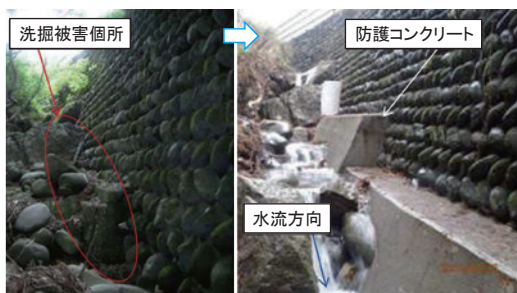
図8 ケース A23, A24 実施個所の状況¹⁾

また、ケース A23, A24 の現場は、山岳部における排水経路沿いに構築された石積み壁であり、豪雨時に石積み壁の基礎が洗掘を受けた箇所、被害後に石積み壁前面に防護コンクリートが打設された。これに対して、ケース A22 の現場は、ケース A23, A24 の現場よりも 20m 程度上流側に位置しており、目視によると洗掘による変状が無かったため、試験時にも無対策のまま供用されていた。図 8 に洗掘の作用を受けた直後と防護コンクリート打設後の石積み壁の状況を示す。

洗掘の被害により基礎部に防護コンクリートを構築した A23, A24 と、洗掘の影響が目視では顕著でなく、対策されなかった A22 とを比較すると、同等あるいは対策後の A23, A24 の方が SA, SS の値が小さい。A23, A24 で基礎地盤が洗掘を受けた直後の SA 値、SS 値の計測結果はないものの、洗掘を受けた A23, A24 の SA 値、SS 値が、無被害の A22 と同程度であるのは、洗掘防護の基礎コンクリートが構築された補強の効果であったと推測できる。

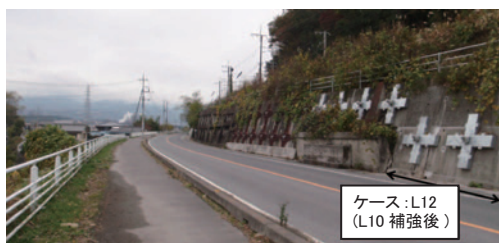
図18 ケースL12の状況

同様の検討をもたれ壁に対しても実施している。本報では、特に変状箇所に対策工を実施したケースに着目して試験結果を分析する。安定性の低下により生じた変状に対して補強を行ったケースを対象としてSAとSSの関係を整理した結果を図17に示す。図18に示す様に、ひび割れや打ち継ぎ目による段差が確認されたL10に対して、グラウンドアンカーによる補強を行ったL12では、SAおよびSS値が顕著に減少した。L11はL10に近接した箇所に変状は確認できなかったが、L13は予防保全としてL11に対してアンカー補強を行った後の結果である。L13のSAおよびSS値は変状によりアンカー補強を行ったL12とほぼ同等であった。L9は変状個所のL10に隣接した箇所、試験時に既にグラウンドアンカーによる補強が行なわれていた箇所である。
