# 寒冷地で温度勾配が生じたコンクリート構造物における劣化現象

## Study on Cracks in Concrete Structures in Cold Climates with Temperature Gradient

キーワード：凍害，鉄筋コンクリート，水平ひび割れ，空気量，気泡間隔係数

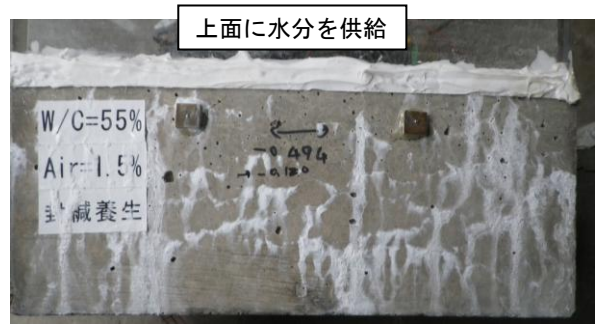
(1) 空気量 1.5%側面 (W/C=55%, 封緘養生)

空気量1.5%では、水セメント比や養生方法に関わらず、側面に水平ひび割れおよびエフロッセンスが確認され(図6(1))、一部の供試体には隅角部の欠損も確認された(図6(2))。また下面にも鉄筋方向のひび割れおよびエフロッセンスが確認された(図6(3))。上面にはスケーリングによる表層部の層状はく離が確認されたが、上面の一部から半分程度の面積において、ごく表層がはく離した程度であった(図6(4))。

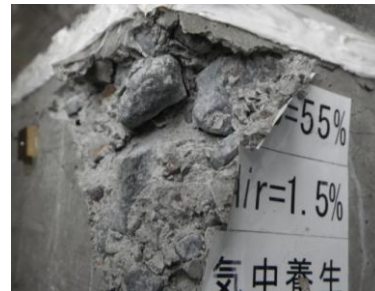
(2) 空気量 1.5%隅角部 (W/C=55%, 気中養生)

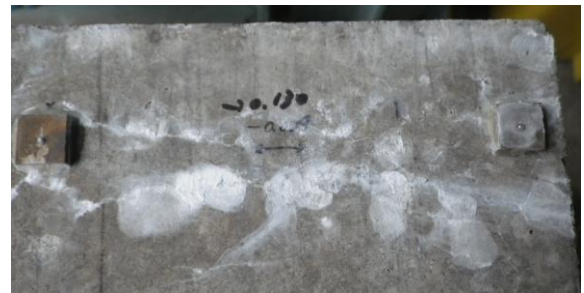
(3) 空気量 1.5%下面 (W/C=55%, 封緘養生)

これらのことから、空気量が小さいコンクリートでは、表層部にスケーリングが顕著に表れていない場合でも、コンクリート内部に水平ひび割れが生じ、下面にも鉄筋方向にひび割れが生じることがわかった。

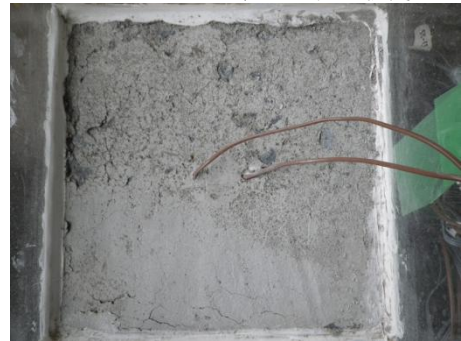
(4) 空気量 1.5%上面 (W/C=55%, 気中養生)

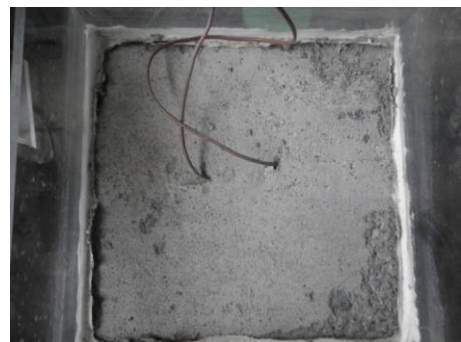
(5) 空気量 5%上面 (W/C=55%, 気中養生)

一方、空気量5%では、上面の一部にスケーリングによる表層部の層状はく離が確認されたが(図6(5))、ひび割れは側面、下面ともに確認されなかった。

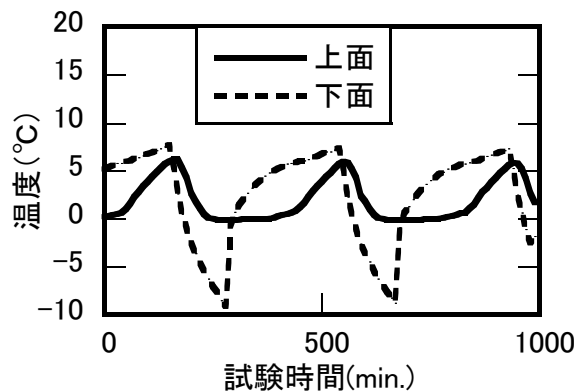
供試体の上面と下面の温度履歴を図8に示す。試験条件が安定してからの供試体の温度は上面が0 $^{\circ}\text{C}$ ～7 $^{\circ}\text{C}$ 、下面が-9 $^{\circ}\text{C}$ ～7 $^{\circ}\text{C}$ であり、特に凍結時において上面と下面に9 $^{\circ}\text{C}$ 程度の温度差が生じることがわかった。

図8 作製供試体の温度履歴 (W/C=55%, Air.=5%, 封緘養生)
