# 重錘落下および打音による軌道スラブ底面に 生じる隙間の検査方法

Method of Inspecting Gap between Track Slab and CA-Mortar by Portable FWD Test and Hammering Test

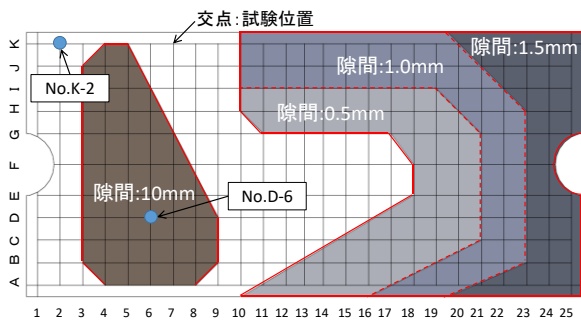
図4 打音試験の位置

実物大スラブ軌道供試体の外観を図3に、隙間の形状および試験位置を図4に示す。実物大スラブ軌道供試体には新幹線で用いられているものと同じ軌道スラブ、60kg レール、直結8型レール締結装置、軌道パッド（ばね定数：60kN/mm）を用いた。なお、隙間を設けた側に軌道スラブが傾かないように油圧ジャッキでレールを支持した。軌道スラブはRC構造であり、長さ4.93m、幅2.34mおよび厚さ0.19mである。てん充層には消泡AE型CAモルタルを用いた。

に貼り付けたポリ塩化ビニルシート（厚さ0.5mm）と発泡ポリエチレンシート（厚さ10mm）を用いて設定した。ポリ塩化ビニル製シートは場所によって積層する枚数を変更し、端部の隙間を最も厚い1.5mmとした。また、発泡ポリエチレンシートは、外周部に露出しない個所に設置し、CAモルタル側面100mmの範囲を補修した後に内部の既設CAモルタルが劣化した場合を想定した。以下に、実物大スラブ軌道供試体の構築手順を示す。

小型 FWD 試験は、図5に示す試験装置を用いて実施し、重錘15kg、落下高さ500mmとした。小型 FWD 試験は図4に示したA、F、Kの3測線の各23～25点で実施した。図4中のNo.K-2で実施した小型 FWD 試験の時刻歴波形を図6に示す。本研究では、図6に示すように最大荷重と最大変位を用いて算出した「支持ばね係数」を用いて隙間の影響を評価した。支持ばね係数は1箇所当たり3回の平均値とした。

打音試験では、図7に示すようにインパルスハンマーで軌道スラブの表面を打撃し、その際に軌道スラブのたわみ振動で生じる音圧をマイクロホンで測定した。打音試験は図4に示したA～Kの11測線の各23～25点で実施した。音圧の共振周波数は、隙間の影響を強く受けるものと考えられる<sup>7)</sup>。本研究では、打撃力のばらつきを考慮し、共振周波数の音圧の振幅を同じ周波数における打撃力の振幅で除した「共振振幅比」で隙間の範囲を評価することとした。図4中のNo.D-6で実施した打音試験で得られた打撃力と音圧の時刻歴波形を図8に示す。また、図8の時刻歴波形に対する共振振幅比を図9に示す。隙間の評価には周波数100Hz以上における共振振幅比の最大値を用い、1箇所当たり3回の平均値とした。

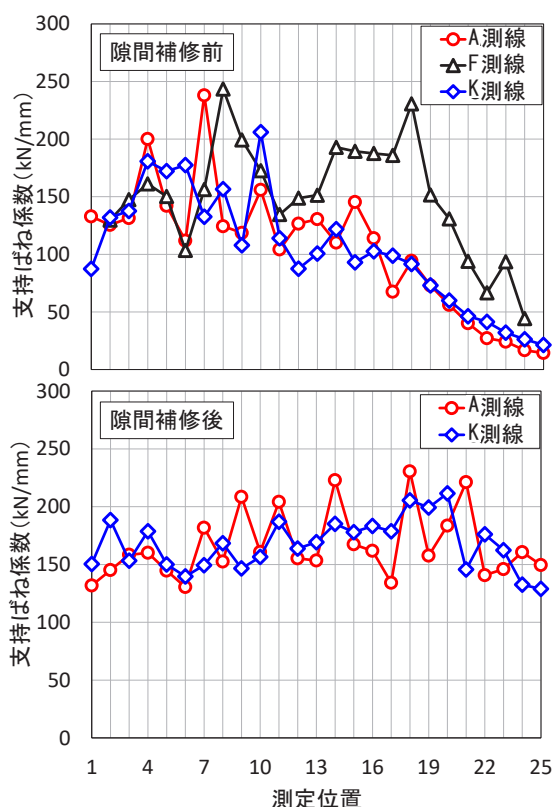
図 10 隙間補修前後の支持ばね係数<sup>6)</sup>

小型 FWD 試験の結果を図10に示す。隙間補修前は、A測線およびK測線ともに測定位置[25]に近づくに伴い支持ばね係数が低下し、測定位置[25]では支持ばね

係数は10～20kN/mmとなった。一方、軌道スラブ中央のF測線では、測定位置[24]に近づくに伴い支持ばね係数が低下しているものの、10mmの隙間を設けた測定位置[3～8]では支持ばね係数の明確な低下は確認できず、内部の隙間を特定するには至らなかった。隙間補修後については、どの測定位置でも130kN/mm以上の高い支持ばね係数を示した。

く曲げモーメントの増大によりたわみやすくなるため、支持ばね係数が顕著に低下したと考えられる。一方、軌道スラブの中央部は内部に隙間があってもたわみにくいいため、支持ばね係数の低下として現れにくかったと考えられる。

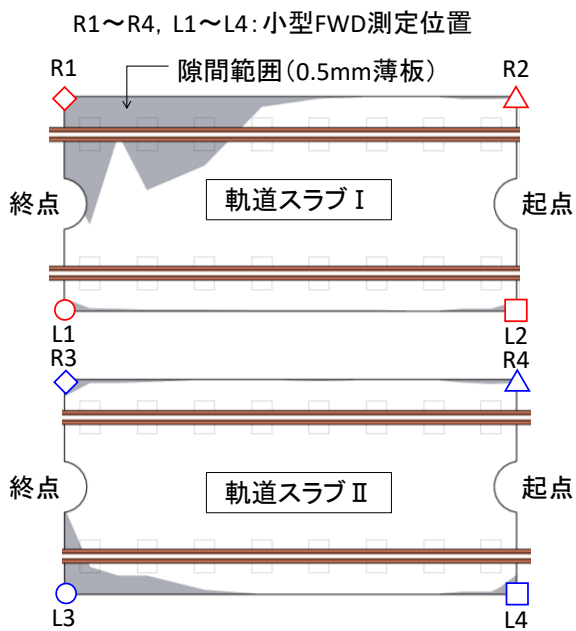
図 12 隙間範囲と小型 FWD 測定位置

から挿入することで 0.5mm 以上の隙間（以下、「隙間 (0.5mm)」とする）が生じている範囲を測定した。なお、軌道スラブは PRC 構造であり、長さ 4.93m、幅 2.34m および厚さ 0.19m である。隙間 (0.5mm) の範囲を小型 FWD 試験の位置とともに図 12 に示す。軌道スラブ I の隙間 (0.5mm) は線間側の終点方の隅角部 (R1) が深く、軌道スラブ側面からの隙間 (0.5mm) の深さ（薄板が入った長さ）は 930mm であり突起周囲にまで達した。軌道スラブ II は通路側の終点方に位置する隅角部 (L3) が大きく、側面からの隙間 (0.5mm) の深さは 880mm であった。

図 12 に示した軌道スラブ隅角部で実施した小型 FWD 試験の結果として、支持ばね係数と隙間 (0.5mm) の深さの関係を図 13 に示す。側面からの隙間 (0.5mm) の深さが 200mm 以内における支持ばね係数は 16 ~ 25kN/mm 程度であった。一方、隙間 (0.5mm) の深さが 900mm 程度の R1 や L3 の支持ばね係数は 12 ~

図 12 に示した軌道スラブ II に対して打音試験を実施し、隙間の範囲を評価した。打音試験は新幹線が運行さ

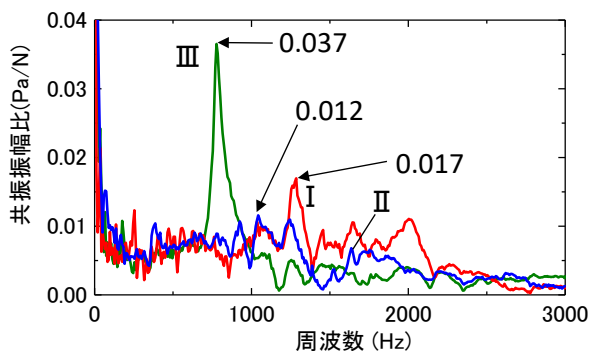
図 15 共振振幅比と周波数の関係

I～III に対する打音試験で得られた共振振幅比と周波数の関係を図 15 に、注水試験と共振振幅比の結果を表 1 に示す。III の共振振幅比は 0.037Pa/N であり、水位が低下していることから隙間があるものと判定される。一方、I および II の共振振幅比は、それぞれ 0.017 および 0.012Pa/N であり、これら 2 個所の水位は低下しなかった。

以上および 4.2 節より、スラブ軌道供試体および営業線のスラブ軌道に対する打音試験の結果を考慮して、共振振幅比が 0.020Pa/N よりも大きい箇所に隙間が発生していると判定した。なお、調査した軌道スラブにおける共振周波数は 780Hz 以上であり、スラブ軌道供試体で

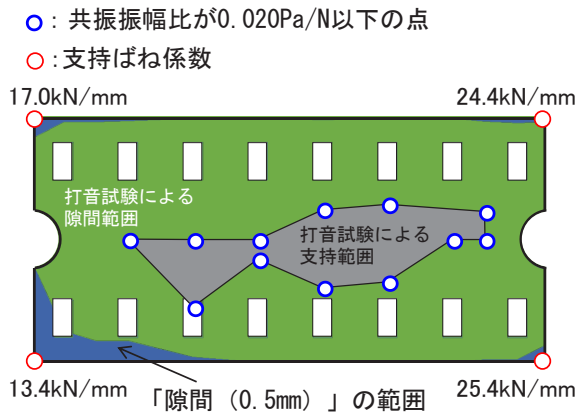
図 16 隙間の形状と支持ばね係数

共振振幅比 0.020Pa/N を用いて判定した隙間の範囲と「隙間 (0.5mm)」の範囲を図 16 に示す。同図には支持ばね係数の結果も併せて示した。共振振幅比を用いることで、0.5mm 厚さの薄板で測定したよりも広範囲に隙間が生じていると推定された。この結果は、5.2 節に示した支持ばね係数による評価と整合するものである。
