列車前方カメラを用いた特殊信号発光機の明滅検知手法

Blinking Detection for Obstruction Warning Signal using Front Camera

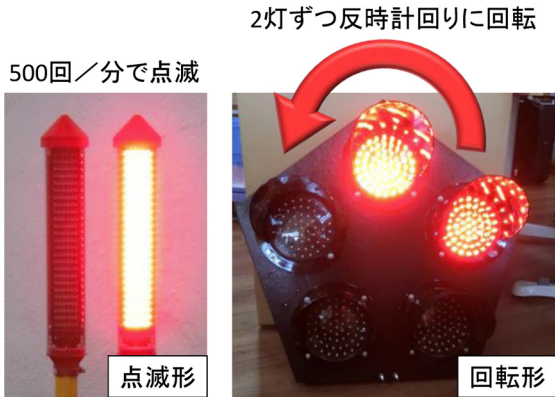
図2 点滅形と回転形の特特殊信号発光機

を緊急に停止させるものである。特殊信号発光機は、棒状で1分間に500回程度(8.3Hz)の点滅をする点滅形と、正五角形に並んだ五つの赤色灯が2灯ずつ反時計回りに点灯する回転形の2種類が存在する(図2)。どちらも見通し距離が800m以上となるように設置される。現在は主に点滅形が多く使用されていることから、本研究では点滅形の特特殊信号発光機を認識対象とした。

点滅形の特特殊信号発光機はDC電源と専用の制御器によって制御されており、明滅周波数は500±50回/分である。赤色発光の拡散角度は半値角15度である。

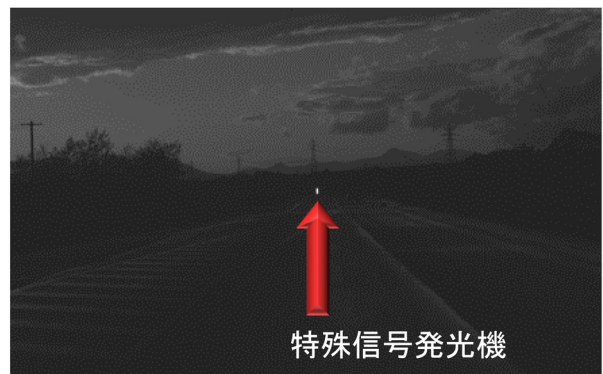
図4 バンドパスフィルタを使用して撮影した画像

そこで、これまでに筆者らはモノクロカメラと光学フィルタを用いてこれらのノイズの影響を低減させる方法を提案した⁵⁾。光学フィルタとは、特定の性質を持つ光のみを透過する光学素子である。特殊信号発光機に使用されているLEDの赤色波長に合わせ、おおよそ625~675nmの範囲の波長を透過するバンドパスフィルタを選定した。図4にバンドパスフィルタを使用してモノクロカメラで撮影した画像を示す。

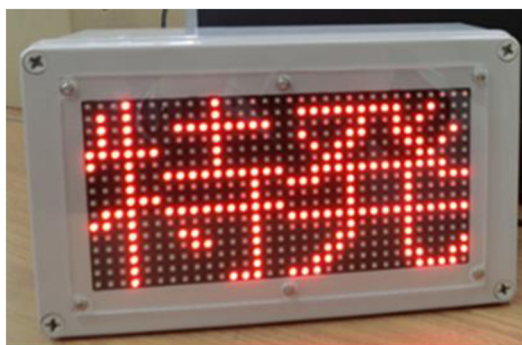
図5 試作した運転士への通知装置

運転士に対して特殊信号発光機の動作を光と音で通知する通知装置を試作した。試作した通知装置を図5に示す。通知装置にはLEDマトリックスを使用し、表示のパターンと色を変更できるように設計した。図5では「特発」の文字を表示させている。また、通知音についても変更可能である。通知装置はコンピュータと接続し、シリアル通信によって通知/非通知を制御できる。

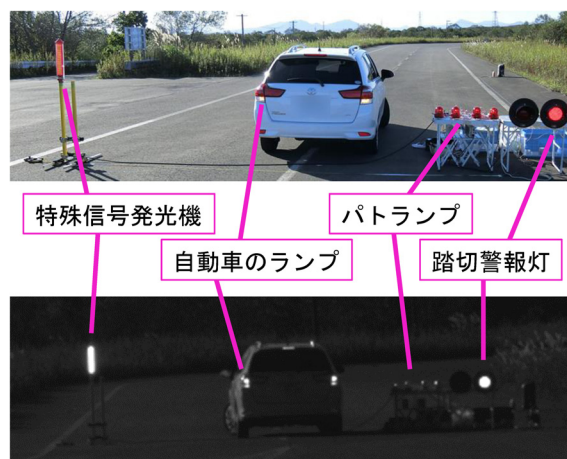
図9 撮影対象の地上構成と撮影画像の例

示す。また、ノイズ源を含む映像は、次の5つのノイズ源が明滅している映像を100mの距離で撮影した。

- ① 踏切警報灯 (50回/分)
- ② 工事用パトランプ：電球式 (170回/分)
- ③ 工事用パトランプ：LED式 (120回/分)
- ④ 自動車のテールランプ
(任意のタイミングでブレーキ操作)
- ⑤ 自動車のハザードランプ (90回/分)

撮影対象の地上構成とカメラでの撮影例を図9に示す。

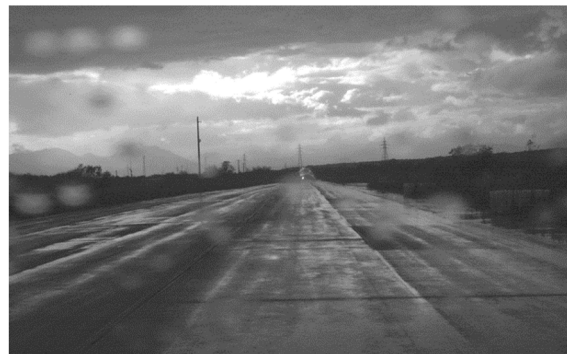
図10 雨滴がガラス面に付着した画像例

一方で降雨があった試番のうち最低の検知率は約35%であった。これは雨滴による視界不良が原因である。ガラス面に付着した雨滴により、特殊信号発光機の領域にボケが発生したため、明滅が検知できなかった。雨滴が付着している様子を図10に示す。雨滴に対する対策としては、カメラをワイパーの動作範囲内に設置し、物理的に除去することが有効だと考えられる。

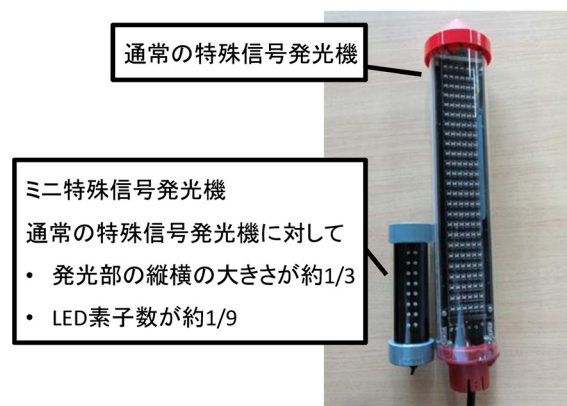
図11 ミニと通常の特光機

前者の明滅検知性能評価については、鉄道総研所有の試験線において走行試験を実施した。試験線では直線距離が最大で200m程度しか確保できないため、小型の特殊信号発光機(以下、ミニ特殊信号発光機)を製作した。ミニ特殊信号発光機は、通常の特光機を約3倍遠方から撮影した場合と同等になるように、縦横を約3分の1で素子数を約9分の1とした(図11)。また、通常の特光機と同じLED素子を用いた。

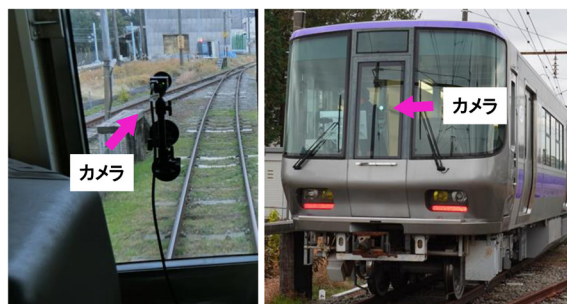
図12 試験線での走行試験の様子

車両の前方に吸盤を用いてカメラを設置し、明滅発光するミニ特殊信号発光機に対して前進する映像を撮影した。走行速度は最高で40km/hである。走行試験の様子を図12に示す。撮影したモノクロ画像の例を図13に示す。朝から夕方まで走行試験を実施し、20試番分の評価用映像を取得した。

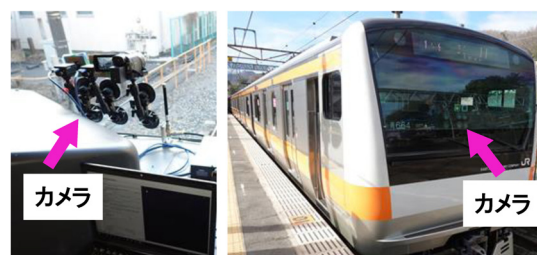
図14 営業線での撮影試験の様子

後者の実環境におけるノイズの影響評価では、常置信号機や踏切警報灯などを誤って検知しないことを確認するために、営業線において撮影試験を実施し、実際の沿線環境映像を取得した。撮影試験の様子を図14に示す。列車が折り返し後進するデータも撮影し、データ数は38試番（約17時間）である。また、特殊信号発光機が発光している映像も含まれる。

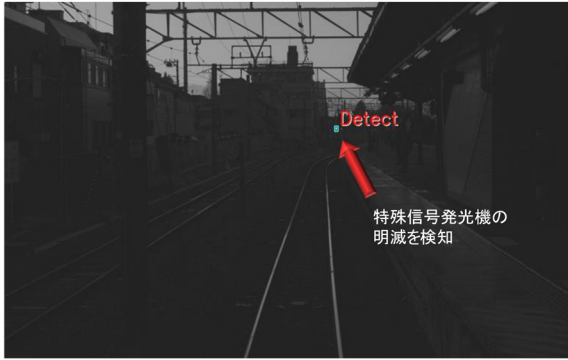
図 16 営業線において明滅を検知した例

営業線で撮影した実環境の映像において誤検知は発生しなかった。事前調査の通り、特殊信号発光機の明滅周波数である500回/分で明滅する物体が存在せず、その他のノイズもバンドパスフィルタと検知時素によって排除されたものと考えられる。また、走行中に明滅した特殊信号発光機についても検知できた。検知している様子を図16に示す。

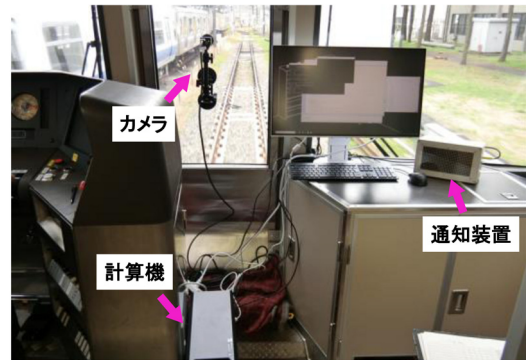
図 17 明滅検知装置の構成

試作装置はカメラと表2に示すデスクトップパソコン、通知装置で構成される。また、提案手法をリアルタイムに処理するためにGPUによってプログラムを高速化している。試作装置を図17に示す。
