列車前方画像を用いた木まくらぎ劣化度判定システム

Inspection System for Evaluating Wooden Sleeper Deterioration Using Image Analysis of Video

In order to save labor work in inspecting track facilities using a low-cost and simple inspection system, we have developed a system for inspecting wooden sleepers using forward view images of camcorders from train cabs. The system uses deep learning to judge the deterioration of wooden sleepers from images. In this paper, we report the outline of the system: judgment accuracy, and verification results to see if the progress of deterioration can be assessed.

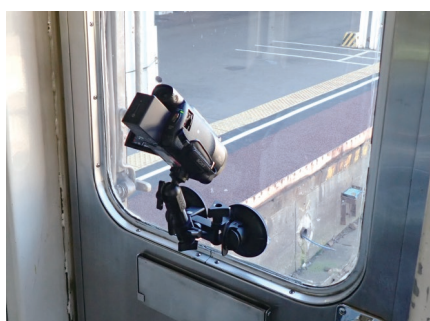
図3 カメラの設置状況

木まくらぎの撮影は、図3に示すように、運転台の貫通扉や前面の窓にハンディカメラを固定し、俯角を付けた状態で行う。表1に、本研究で使したハンディカメラの主な仕様を示す。カメラの解像度は4K以上を有していれば、本システムによる処理・判定が可能である。また、一般的なフレームレートである30fpsであれば、列車最高速度を勘案してもまくらぎを撮り逃すことがないことを確認している。

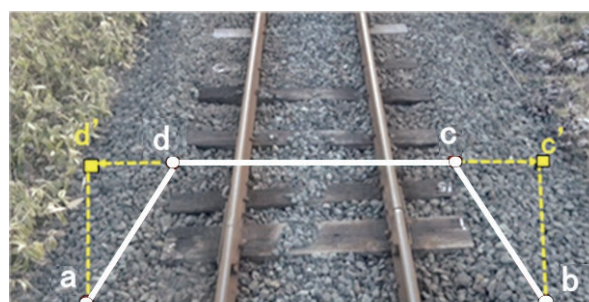
図4 射影変換による疑似床下画像処理

る手法として射影変換を用いる。図4に、射影変換を行った結果の例を示す。列車前方画像は、画像手前から奥にかけて物体が細くなり、台形状に映る。そのため、射影変換では必要とする台形の領域(abcd)の座標4点から、実際のまくらぎの縦横比と合致するように長方形(abc'd)の座標4点を求めることで、列車前方画像を俯瞰した画像に変換することができる。変換後の画像のサイズは1920×800pixelであり、まくらぎ2本程の範囲を映した画像となる。

列車前方画像を床下画像の様に真上から俯瞰した画像に変換するために、台形の2次元画像を長方形に変換す

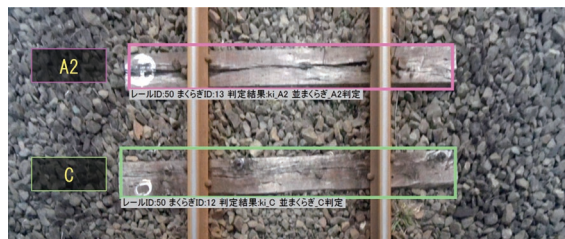
図9 木まくらぎ検出と劣化度判定結果

本アルゴリズムで検出したまくらぎ16,033本に対し、画像判定結果を正解値とし、システム判定結果と比較した。システム判定結果の例を図9に示し、表3に木まくらぎの各劣化度に対する判定の一致率を示す。

木まくらぎの劣化度に対する一致率は、Cランクでは88.6%であり、DランクおよびB～Aランクでは90%以上である。また、未判定では72.1%、PCまくらぎでは98.5%である。また、まくらぎの検出精度についても、全まくらぎ本数16,111本に対し、検出したまくらぎ本
