銅含浸型メタライズドカーボンすり板の局部摩耗発生機構

Generation Mechanism of Localized Wear of Cu-impregnated Metalized Carbon Contact Strip

Yoshitaka KUBOTA Takamasa HAYASAKA Shinichiro KOGA Hidehiko NOZAKI

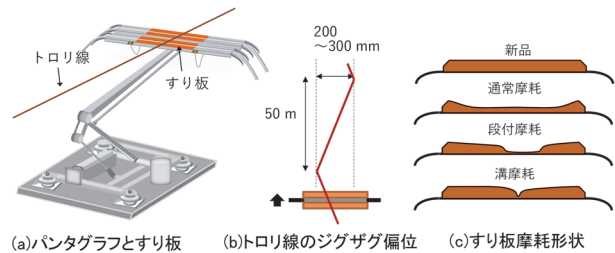
図1 パンタグラフとすり板の模式図

電気鉄道の集電方式は架空電車線方式が主流であり，電気車はパンタグラフを通じてトロリ線から集電している。パンタグラフの最上部，トロリ線と接する部分には，パンタグラフすり板（以下，すり板）と呼ばれるしゅう動接点部材が取り付けられている（図1(a)）。

すり板はトロリ線との摩擦により摩耗し，通常はトロリ線のジグザグ偏位の分布に応じた摩耗形状となる図1(b)，(c)。しかし，まれにはあるが摩耗が局部的に進行し，段付摩耗や溝摩耗と呼ばれる異常摩耗が発生することがある（図2）。こうした局部摩耗は事故を未然に防ぐためにすり板を臨時交換する必要があることから遅延の原因となり，発見が遅れた場合にはパンタグラフの溶断やそれともなう架線の切断に至ることがある¹⁾ため，解決が望まれている。しかし，局部摩耗の発生や進展の機構は特にメタライズドカーボンすり板では未解明な点も多く，系統的な対策は確立されていない。トロリ線に設置したセンサによってすり板局部摩耗を検知する方法も検討されている²⁾が，根本的な解決のためには，局部摩耗の発生原因とメカニズムを明らかにする必要がある。機構解明にあたっては，局部摩耗の過程を「初期の局部摩耗（凹部）発生」と「初期摩耗箇所の急速な進展」に分けて考えることが重要である。本研究では，銅含浸型メタライズドカーボンすり板の初期の局部摩耗発

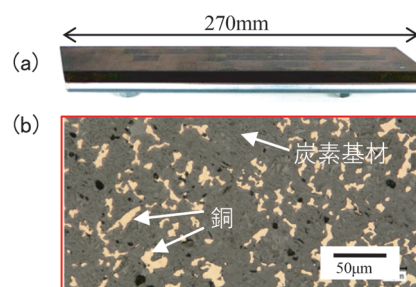
図3 銅含浸型メタライズドカーボンすり板の外観と材料組織

本研究で対象としたすり板は銅含浸型メタライズドカーボンすり板PC78Aである。PC78Aの材料組織を図3に、化学組成および物理特性を表1に示す。一般的にメタライズドカーボンすり板の炭素基材は1000～1500℃で焼成された非黒鉛質炭素で¹⁰⁾、PC78Aも同様である。こうした非黒鉛質炭素は2000℃を超える高温下では結晶構造の発達が進み、黒鉛質に変化する。この過程は黒鉛化と呼ばれる。

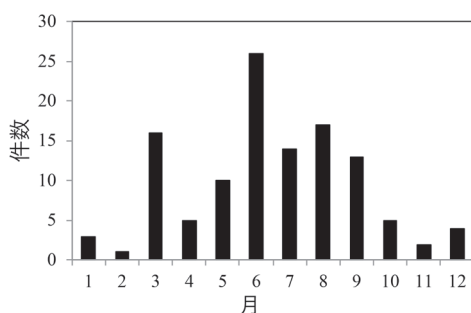
図4 局部摩耗が発見された月の分布

図4に局部摩耗が発見された月の分布を示す。トロリ線着氷霜が原因の場合、局部摩耗の発生は冬期に集中するが、今回の調査した線区ではそのような季節性は見られなかった。

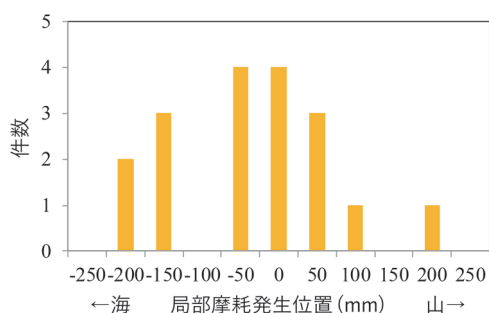
図5 局部摩耗発生箇所の分布 (地区A)

図5、図6に局部摩耗発生箇所の分布を示す。これらより、舟体の中央付近もしくはトロリ線のジグザグ偏位

の端部である中央から±200mm位置で局部摩耗が発生しやすいことがわかった。舟体の中央付近はパンタグラフの追随性が他の変位よりも低く、離線が発生しやすい箇所である¹¹⁾。また、中央から±200mm付近はトロリ線が金具で支持されており慣性が大きいので、やはり離線が発生しやすい箇所である。これらの箇所ですり板の局部摩耗発生頻度が高いことから、メタライズドカーボンすり板の局部摩耗の発生には従来考えられていたとおり離線時のアーク放電が関係している可能性が考えられる。

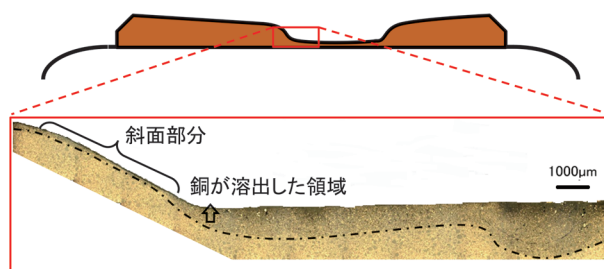
図7 局部摩耗箇所の断面組織例

すり板の局部摩耗箇所の断面組織をデジタルマイクロスコップで観察した。図7に観察結果の一例（複数箇所の撮像の合成）を示す。図中、やや黒く変色した部分は銅が溶出した領域である。銅の溶出深さは局部摩耗箇所の底面では最大1500μm程度である一方、局部摩耗箇所でも斜面部分では10μm程度であった。局部摩耗が生じていない箇所（以下、正常摩耗箇所と記す）の銅溶出深さは10~100μmであった。以上のことから、局部摩耗箇所の底面はその他の箇所よりもより強い熱影響を受けていたと推定される。

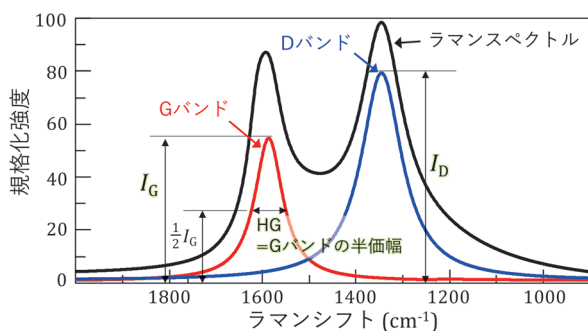
図 8 銅含浸型メタライズドカーボンすり板のラマンスペクトル例

断面組織観察では確認できない炭素基材の黒鉛化の有無を明らかにするため、ラマン分光分析法¹²⁾により局部摩耗箇所底面の炭素基材の黒鉛化の進行度合い（黒鉛化度）を評価することとした。ラマン分光分析は、レーザー光を物質に照射し、反射した光のうち照射光とわずかに振動数が異なる弱い光（ラマン散乱光）のスペクトルを解析することで炭素材料の結晶性等を評価する分析手法である。図8に銅含浸型メタライズドカーボンすり板のラマンスペクトル（図中黒線）の一例を示す。

炭素材料のラマンスペクトルには主に二つのピークがあり、1580cm⁻¹付近のピークはG (Graphite) バンドと呼ばれる黒鉛構造に起因するもの、1360cm⁻¹付近のピークはD (Disorder) バンドと呼ばれる黒鉛構造の乱れと欠陥に起因するものである。測定したスペクトルを図8の赤・青線のように波形分離することで、それぞれ

のバンドのピーク強度 I_G , I_D が求められる。黒鉛化が進行すると G バンドが先鋭化し、R 値¹²⁾ と呼ばれる I_G と I_D の比 ($R = I_G/I_D$) が増加するとともに G バンドの半価幅 ($1/2 I_G$ におけるバンドの幅) は減少する。黒鉛化の程度はこれらの指標により評価される。

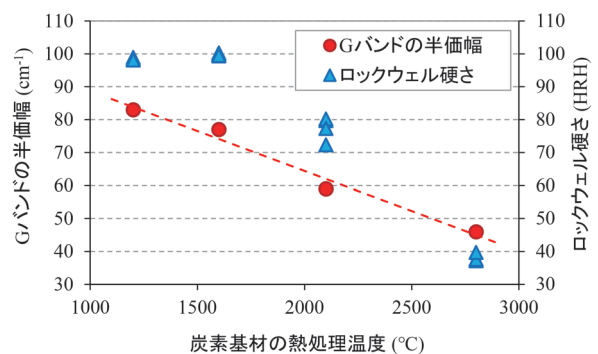
図 9 炭素基材の熱処理温度と G バンドの半価幅およびロックウェル硬さの関係

炭素基材の焼成温度と G バンドの半価幅、硬さの関係を図 9 に示す。G バンドの半価幅 HG (cm^{-1}) は焼成温度 T ($^{\circ}\text{C}$) と強い負の相関があった。

$$HG = -0.024T + 113 \quad (1)$$

式 (1) より、実すり板に対し、ラマンスペクトルを測定することで、G バンドの半価幅から焼成温度にして何 $^{\circ}\text{C}$ 相当の熱履歴があったかを逆算することができる。以降、実すり板の熱履歴の評価には G バンド半価幅ではなく、式 (1) から算出した焼成温度相当の推定温度を用いる。

図 9 より製造時には 100HRH 程度であった炭素基材のロックウェル硬さは、焼成温度が 2000 $^{\circ}\text{C}$ を超えると 80HRH 程度に減少し、焼成温度 2800 $^{\circ}\text{C}$ では 40HRH 程度にまで減少することがわかった。本論文では、硬さが減少する 2000 $^{\circ}\text{C}$ を黒鉛化温度とし、上記推定温度が 2000 $^{\circ}\text{C}$ を超えた場合に黒鉛化が進行したと判定した。

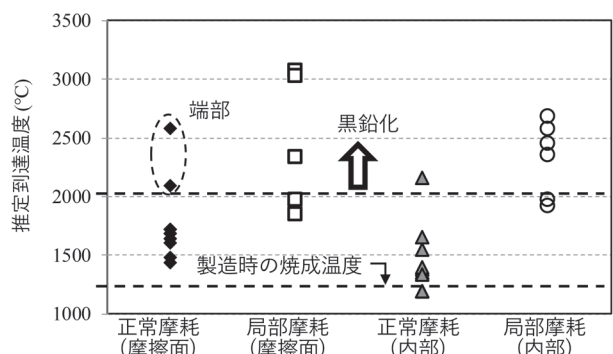
図 11 すり板摩擦面と内部の推定到達温度

測定されたラマンスペクトルから熱履歴を推定した結果を図 11 に示す。正常摩耗箇所の摩擦面の推定到達温度は 12 点中 10 点が 2000 $^{\circ}\text{C}$ 以下 (1400~1750 $^{\circ}\text{C}$) であった。正常摩耗箇所のうち、推定到達温度が 2000 $^{\circ}\text{C}$ を超えていた 2 点はアーク放電が発生しやすいすり板の端部であった。一方、局部摩耗箇所の推定到達温度は 6 点中 4 点が 2000 $^{\circ}\text{C}$ 以上 (2300~3100 $^{\circ}\text{C}$) であり、すり板の中央部でも黒鉛化の進行が認められた。

摩擦面から 0.2~0.3mm 深さの断面に対する測定では、正常摩耗箇所の推定到達温度は 12 点中 11 点が 2000 $^{\circ}\text{C}$ 以下 (1200~1700 $^{\circ}\text{C}$) であるのに対し、局部摩

耗箇所では6点中4点が2000℃以上(2300~2700℃)であった。このことから、局部摩擦箇所では摩擦面から0.2~0.3mm深さでも黒鉛化が進行していたことがわかった。

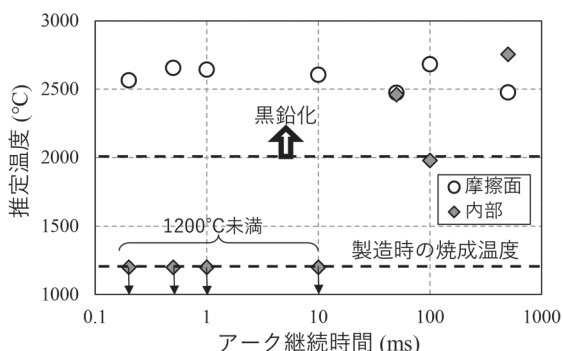
図12 アーク痕の推定到達温度

硬銅トロリ線を陽極、銅含浸型メタライズドカーボンすり板を陰極とし、それらを接触させた状態で通電したのち、すり板を鉛直下方に10mm/sで移動させることでアーク放電を発生させた。アーク発生後に電極間をサイリスタで短絡し消弧させることでアーク継続時間を制御した。実走行時のアーク継続時間は長くとも100msオーダーであることを考慮し、アーク継続時間は0.2ms~500msとした。実験後、アーク痕の表面と表面から0.2~0.3mm深さの断面のラマンスペクトルを測定した。

アーク痕の表面と表面から0.2~0.3mm深さの断面の推定到達温度を図12に示す。表面ではアーク継続時間が0.2msの場合にも推定到達温度は2500℃を超えており、このような短時間でも黒鉛化が進行することが明らかとなった。すり板内部ではアーク継続時間が0.2ms~10msの場合、表面下0.2~0.3mm位置の推定到達温度はいずれも1200℃(製造時の炭素基材焼成温度)以下で、炭素基材の構造変化は認められなかったが、アーク継続時間が50ms以上の場合には推定到達温度は2000℃を超えており黒鉛化の進行が認められた。

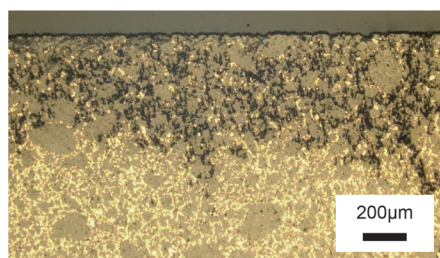
図13 銅溶出試験片の材料組織写真

アーク放電による銅含浸型メタライズドカーボンすり板の摩擦増加の理由として、これまで銅溶出に伴う炭素基材の酸化消耗が挙げられていたが⁶⁾、3.3節に記したとおりアーク発生時には銅溶出と黒鉛化の双方が生じている。ここでは黒鉛化の影響を除外し、銅溶出がすり板の摩擦に及ぼす影響を調べるため、表面から銅を溶出させた試験片を用いて通電摩擦実験を行い、銅溶出がない通常の試験片の結果と比較した。試験片の表面近傍の断面組織を図13に示す。併せて、アーク放電以外にジュール熱によってすり板炭素基材の黒鉛化が生じるかを確認するため、通電電流300Aと500Aの銅溶出試験片について、実験後にすり板摩擦面上の9点のラマンスペクトルを測定した。

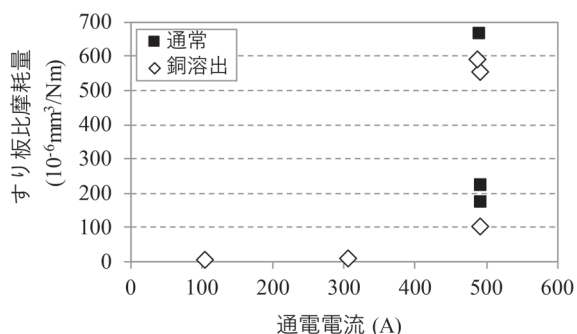
図14 実験結果（通電電流とすり板比摩耗量）

図14に平均通電電流に対するすり板比摩耗量（単位押付力、単位しゅう動距離あたりの摩耗体積）のグラフを示す。表面からの銅溶出を模擬した試験片の比摩耗量が増大する傾向は認められなかった。実験中に発生したアーク放電の影響を考慮するため、横軸をしゅう動距離あたりのアーク電気量としたグラフを図15に示す。いずれのすり板もアーク電気量の増加とともに比摩耗量が増加する傾向にあり、銅溶出による比摩耗量増加は認められなかった。この結果と、実すり板の正常摩耗箇所でも銅の溶出は生じていることを併せて考えると、銅が溶出しただけではすり板の局部摩耗は発生しない可能性が

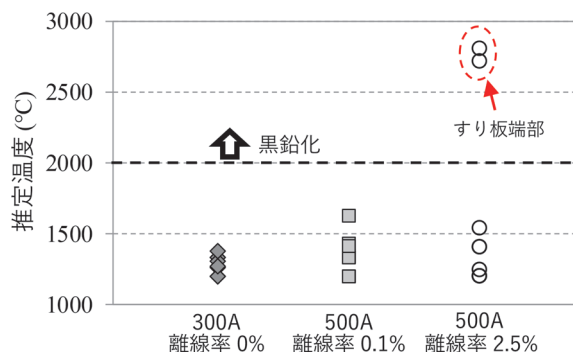
図16 すり板摩擦面の推定温度履歴

ラマンスペクトルから算出したすり板試験片表面の熱履歴を図16に示す。アーク離線率（アーク放電が発生した時間割合）が0または0.1%であった2試番では、いずれの通電電流でも推定到達温度が黒鉛化温度である2000°Cを超える点はなく、炭素基材の黒鉛化は認められなかった。一方、アーク離線率が2.5%であった試番ではアークが発生しやすい試験片端部で推定到達温度が2700°Cを超えていた。実車でさらなる大電流が流れた場合にアーク放電の発生無しに黒鉛化が生じる可能性は否定できないが、アーク放電が黒鉛化を促進する主要な因子であることが確認できた。

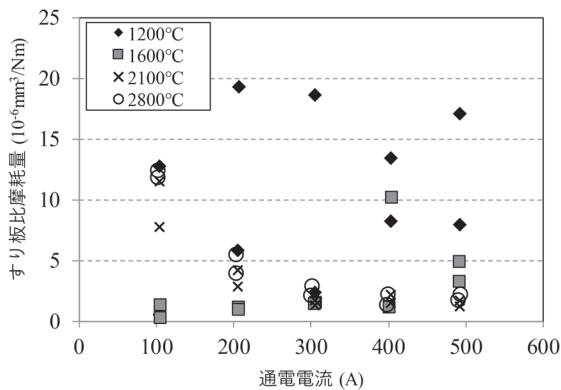
図17 実験結果（条件1：押付力54N，表面粗さ小）

実験結果を図17に示す。この条件ではアーク放電が発生しなかったため、すり板の比摩耗量は通電電流に対してプロットした。いずれの通電電流においても、2100 $^{\circ}\text{C}$ 焼成材、2800 $^{\circ}\text{C}$ 焼成材の比摩耗量が1200 $^{\circ}\text{C}$ 焼成材、1600 $^{\circ}\text{C}$ 焼成材よりも大きくなる傾向は認められず、通常押付力でトリ線の摩擦面の表面粗さが小さければ、黒鉛化が進行したすり板であっても摩耗率が増加することはなかった。

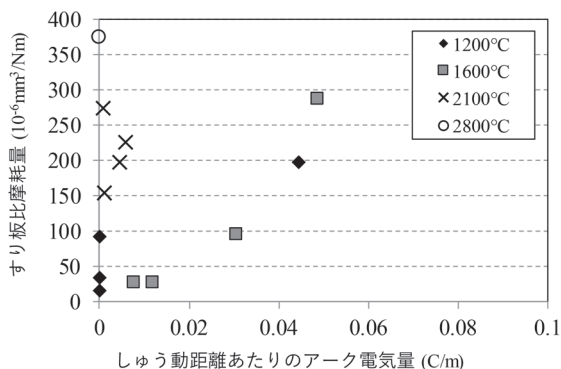
図18 実験結果（条件2：押付力54N，表面粗さ大）

実験結果を図18に示す。本条件ではアーク放電が発生したため、すり板の比摩耗量はアーク電流量に対してプロットした。実車のアーク電流量が 10^{-3}C/m のオーダーであることを考慮し、図18でアーク電流量が0～0.01C/mの領域で結果を比較すると、1200 $^{\circ}\text{C}$ 焼成材と1600 $^{\circ}\text{C}$ 焼成材の平均値（ $40 \times 10^{-6}\text{mm}^3/\text{Nm}$ ）と比べ、

2100 $^{\circ}\text{C}$ 焼成材では平均で5倍程度、2800 $^{\circ}\text{C}$ 焼成材では9倍程度比摩耗量が大きかった。

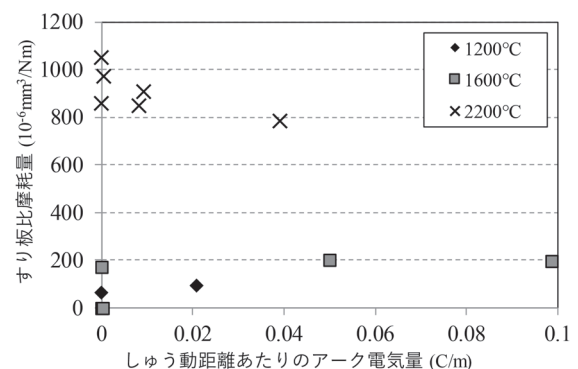
図19 実験結果（条件3：押付力98N，表面粗さ小）

実験結果を図19に示す。条件2と同様、アーク電流量が0～0.01C/mの領域で結果を比較すると1200 $^{\circ}\text{C}$ 焼成材と1600 $^{\circ}\text{C}$ 焼成材の平均値（ $54 \times 10^{-6}\text{mm}^3/\text{Nm}$ ）と比べ2200 $^{\circ}\text{C}$ 焼成材の比摩耗量は20倍程度大きかった。2800 $^{\circ}\text{C}$ 焼成材は100A通電条件で著しく摩耗し、実験を中断したためグラフにプロットしていないが、実験中断時の比摩耗量は $4232 \times 10^{-6}\text{mm}^3/\text{Nm}$ で1200 $^{\circ}\text{C}$ 焼成材と1600 $^{\circ}\text{C}$ 焼成材の平均値の約80倍であった。なお、実車両でパンタグラフとトリ線の接触力を測定した結果、98N以上の接触力は20%程度の頻度で生じていた例が報告されており¹³⁾、本条件で想定した高接触面圧状況は実環境でも生じうると考える。

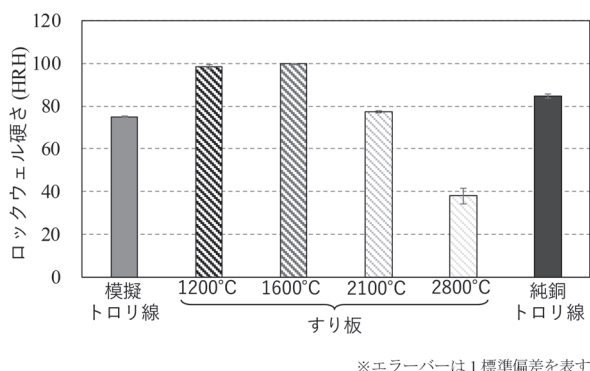
図 20 模擬トロリ線とすり板の硬さ比較

以上の結果より、銅含浸型メタライズドカーボンすり板の炭素基材の黒鉛化が進行し、かつ摩擦面が荒損したトリ線と接する場合、または押付力が通常よりも高い場合に、すり板の摩耗率が大幅に増加する可能性が考えられる。摩耗率の大幅な増加原因として切削作用によるアプレシブ摩耗が考えられる。アプレシブ摩耗はすべり合う固体表面間において、一方の面が硬くて粗い場合に柔らかい方の材料が切削的に摩耗する現象である¹⁴⁾。図20に示すように模擬トリ線とすり板炭素基材の硬さを比較すると、黒鉛化した場合には模擬トリ線と基材の硬さの大小関係が逆転しており、これによりアプレシブ摩耗が生じていた可能性が考えられる。なお、他の炭素材でも黒鉛化度が高くなるにつれ被削性が増加することは報告されている¹⁵⁾。

銅含浸型メタライズドカーボンすり板の局部摩耗はアーク放電の発生に起因すると推定されることから、その抑制には離線アークを低減することが基本的な対策といえる。アーク放電は離線時に限って発生するわけではなく、トロリ線摩擦面に生じた酸化被膜によってトロリ線とすり板の電氣的接触が阻害されアーク放電が発生する事象¹⁶⁾も報告されており、この場合、酸化被膜を除去することによりすり板局部摩耗の発生を抑制できた。また、6.1節で述べたように局部摩耗はすり板炭素基材が黒鉛化した箇所で発生すると考えられるが、黒鉛化した箇所は光沢を有し、目視でも確認できることから、そうした黒光部が生じたすり板の早期交換が局部摩耗の発生頻度低減に効果的であることがこれまでに保守の現場で確かめられている。
