# トンネル覆工の漏水・表面凹凸箇所における ポリウレア樹脂吹付け工法の適用条件

Applicable Conditions of Polyurea Resin Spraying Method for Seepage and Uneven Surface of Tunnel Lining

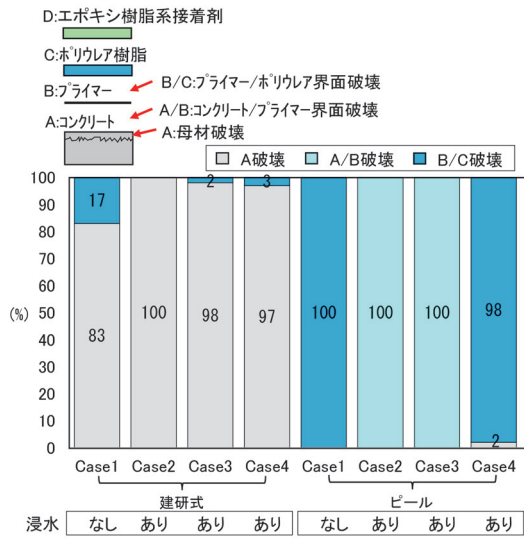
図3 破壊形態の面積割合

2つの試験は付着強さを評価する試験である。そのため、破壊形態を確認することは、付着強さを正しく評価する上で重要となる。図3に破壊形態の面積割合を示す。建研式接着力試験では、浸水の有無に関わらず、母材破壊(A破壊)が主な破壊形態であった。ただし、図4に示すように同じ母材破壊であっても浸水の有無によって破壊厚さに違いがあることがわかった。一方で、

ピール試験では、浸水なし (Case1) でプライマー/ポリウレア樹脂界面破壊 (B/C 破壊)、浸水あり (Case2~4) でコンクリート/プライマー界面破壊 (A/B 破壊) と、浸水の有無によって破壊形態が異なることがわかった。

漏水の有無で付着強さに差が見られたピール試験について, 図10に破壊形態の面積割合を示す。3章の室内試験<sup>3)</sup>では, 図3に示したように, プライマー施工前の浸水の影響によって, 破壊形態がコンクリート/プライマー界面破壊 (A/B破壊) となった一方で, 本試験では

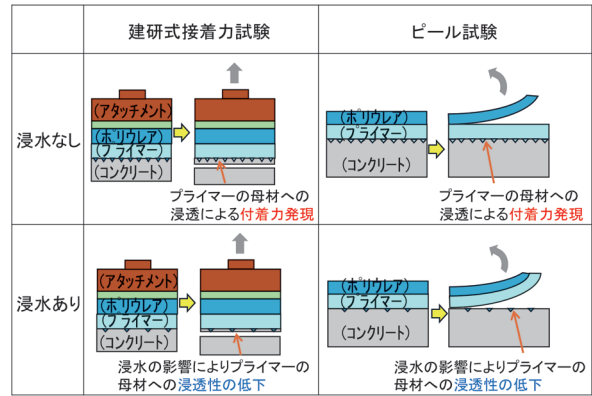
図5 破壊形態の差

以上の結果に基づき、破壊挙動を図5のように考察した。プライマーによりコンクリート表面が改質される。また、表面に水分があるとプライマーの浸透が阻害される。具体的には、浸水なしの場合、プライマーを塗布することでプライマーとコンクリートとの界面の付着強度や、コンクリートの強度が向上し、その結果、建研式接着力試験ではコンクリートの破壊深さが深くなり、ピール試験ではプライマー/ポリウレア界面破壊が生じたものと考察した。一方、浸水ありの場合、プライマー塗布によるコンクリート表面の改質効果が小さく、建研式接着力試験では、コンクリートの破壊深さが浅くなり、ピール試験では、コンクリート/プライマー界面破壊となったものと考察した。表面に水分があることにより、プラ

イマーの浸透が阻害される理由としては、プライマーの表面に白化やアミンブラッシング等による硬化不良層が形成されたことやプライマーのコンクリート表層部への浸透性が低下したことが考えられる。

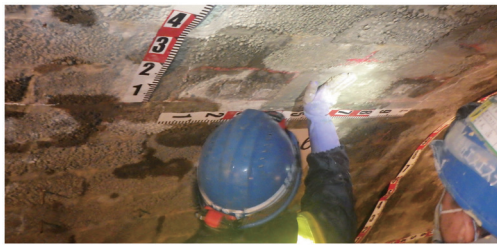
図6 止水モルタルによる仮止水の施工状況

図6に施工時に漏水があった箇所に対しての仮止水の施工状況を示す。また, 図7は, Case1~3の, 7年

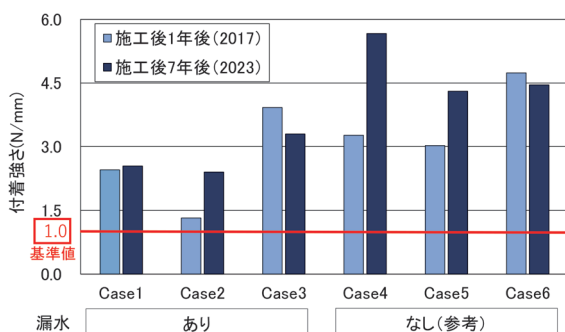
図9 ピール試験の結果

図9にピール試験の試験結果を示す。いずれのケースにおいても, 漏水の有無や下地処理の違いによらず, 材料メーカー社内基準値である付着強さ  $1.0 \text{ N/mm}$ を上回った。漏水の有無に着目すると, 全体的にピール試験の付着強さは, 漏水ありのケースが漏水なしのケースと比べて小さくなっているが, 経時変化による傾向の差はみられなかった。

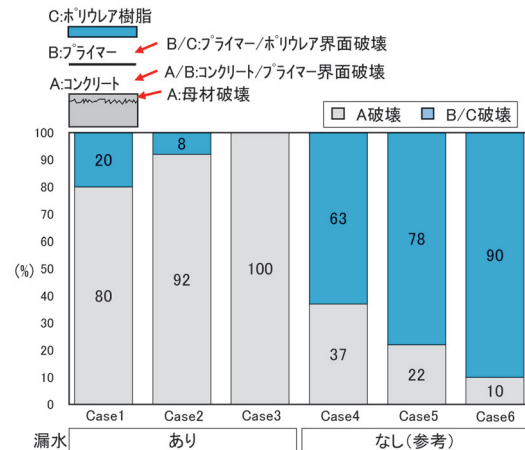
図10 破壊形態の面積割合 (ピール試験)

7年経過時も、コンクリート/プライマー界面破壊（A/B破壊）が認められなかった。これは、プライマー施工前に覆工表面を乾かすことが、プライマーのコンクリート表層部への浸透性を向上させ、コンクリート/プライマー界面の付着を強くすることの意義を示す結果であり、3章の室内試験と整合が取れた結果となった。

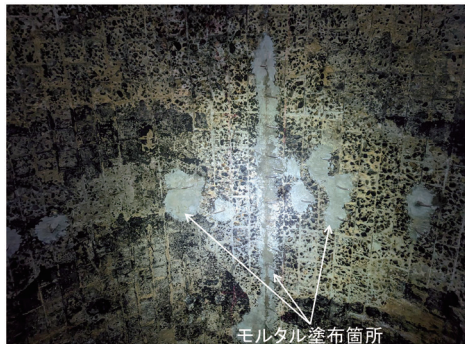
図15 導水の例(クラウン部)

施工の結果、漏水の発生位置によって、導水パイプの効果に差が見られた。図14にクラウン部を除くアーチ部の導水状況の例を示す。道床へと直接導水ができており、覆工表面は乾いていることがわかる。図15にクラウン部付近の導水状況を示す。導水パイプを施工した箇所は、導水が不十分で止水モルタルが湿潤状態となっていることがわかる。これは、クラウン部では覆工背面の勾配が緩く覆工背面に地下水が滞水しやすく、目地を通して覆工内空側へ浸入しやすいためと考えられる。ただし、湿潤範囲は、止水モルタル内に概ね収まっていたこ

とから、湿潤範囲の縮小という観点では十分な効果があるといえ、施工可能な面積を拡大させるうえで、導水パイプを施工することが有効な手段の一つとなりえると考えられる。

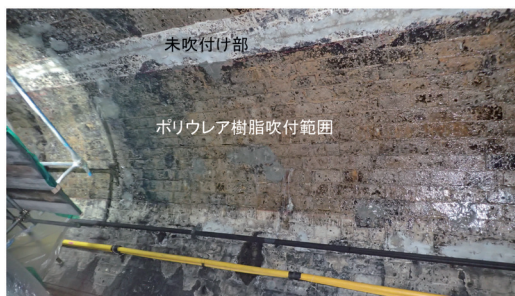
図16 施工後の覆工表面の状況

図16に施工後の覆工表面の状況を示す。現地調査時に、漏水が認められた箇所も含めて、広範囲で連続的に施工できたことがわかる。また透明タイプの施工により、母材の粗骨材部、目地部等が十分に判別できる程度の視認性を有しており、今後も検査時に覆工状態の確認が十分に可能である。

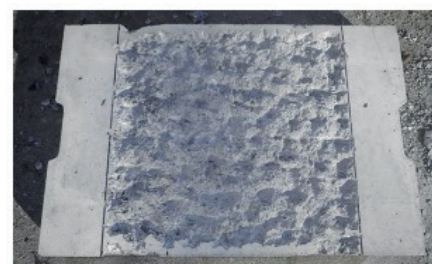
図19 凹凸の作成状況 (Case3)

試験ケースは凹凸の有無に着目して、表4のように設定した。なお、Case2、3はピックアップハンマーにより表面に凹凸を施した。Case2ではコンクリート表面より深さ1~2mm程度の凹みを、Case3(図19)では深さ5~8mm程度の凹みを10cm四方に10箇所程度施した。

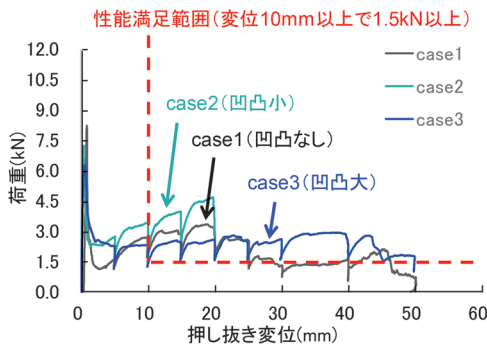
図 20 荷重変位曲線

図 20 に Case1～3 を比較した荷重～変位曲線を示す。全てのケースにおいて、NEXCO の基準値に準じた性能満足範囲（変位 10mm 以上で 1.5kN 以上<sup>9)</sup>）を満たした結果であることがわかる。最大荷重は Case3（凹凸大）<Case1（標準）<Case2（凹凸小）となっている。Case2（凹凸小）は、Case1（標準）と比べて最大荷重が増加したが、凹凸の存在により、塗膜が表面にしっかり食いつき見かけの付着力が向上することのほか、付着面積自体も増加したことが理由として考えられる。一方で、Case3（凹凸大）の破壊形態は、Case2（凹凸小）と同様に破断モードであったものの、Case1（標準）と比べて最大荷重が低下した。これは、大きな凹凸の存在により、吹付け厚のバラつきが大きき<sup>8)</sup>、局所的な薄膜部ができこで破断したことが理由として考えられる。よって、凹凸箇所においては、吹付け厚の設計値を確保できれば、十分な耐荷力を確保できるため、厚吹きや増し吹きが重要であると考えられる。

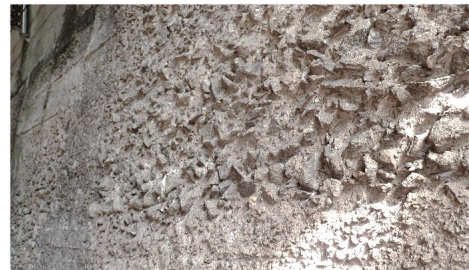
図 21 凹凸の状況

施工対象のトンネルは、山間部に位置する施工時において経年 87 年のトンネルで、場所打ち無筋コンクリート造の覆工である。粗骨材の剥落対策として、ポリウレア樹脂吹付け工法を側壁部の 15m<sup>2</sup> に対して適用する計画であった。下地処理後の調査の結果、粗骨材が露出し、10～20mm 程度の凹凸がトンネル延長方向に連続している状況であった（図 21）。

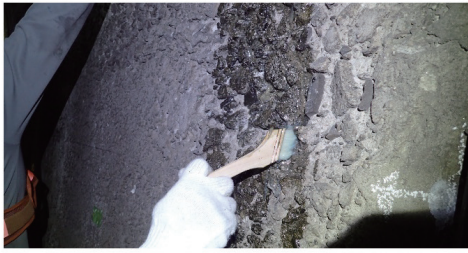
図 23 プライマー塗布状況

施工数量 15m<sup>2</sup> に対して、下地処理、プライマー塗布、ポリウレア樹脂吹付けがそれぞれ 1 日の計 3 日で施工した。なお実作業時間は、列車が走行しない夜間で各日 3 時間程度であった。図 23 にプライマーの塗布状況を示す。プライマーは、ローラーを基本としたが、刷毛を併用し、凹凸部の表面を全面的に塗布した。なお、プライマー使用量は、凹凸部の表面積の増加により、標準使用量の 2.1 倍となった。

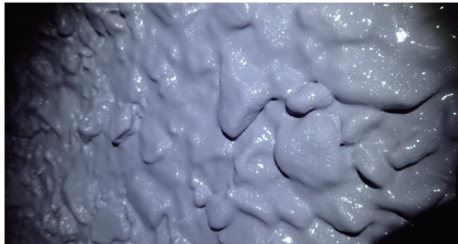
図 24 ポリウレア樹脂吹付け後の覆工状況

図 24 にポリウレア樹脂吹付け後の覆工状況を示す。ポリウレア樹脂は、凹凸により吹付け厚の管理が難しいと考えられたことから、厚吹きで対応した。なお、ポリウレア樹脂の使用量は、標準使用量の 1.9 倍であった。

施工の結果、骨材の表面が樹脂で覆われており、隣接する骨材同士が架橋できていることを確認した。施工後の建研式接着力試験による付着強さは、全体の総平均は  $1.9\text{N}/\text{mm}^2$  かつ最小値  $1.2\text{N}/\text{mm}^2$  以上であり、マニュアル<sup>2)</sup>の接着強さの合格基準値である試験の平均値  $1.5\text{N}/\text{mm}^2$  かつ試験の最低値  $1.2\text{N}/\text{mm}^2$  を上回った。対象とする覆工から想定される剥落物は粗骨材程度であり、想定剥落荷重がマニュアルで想定している  $0.5\text{kN}$  (図 22) と比較して十分小さいため、実施工の結果を踏まえ、次のように適用条件の整理を行った。
