実応力と応力勾配を用いた腐食レールの疲労強度予測手法

Prediction Method for Fatigue Strength of Corroded Rails Using Actual Stress and Stress Gradient

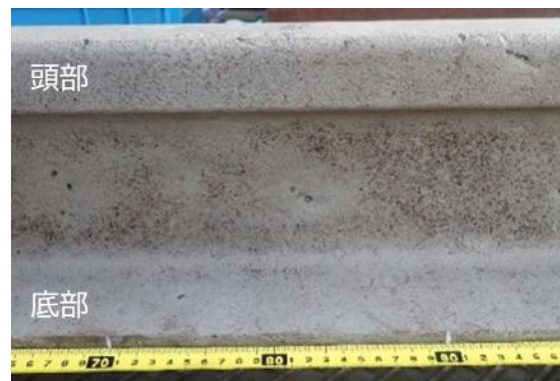
図 2 サンドブラスト処理後のレール表面

本研究では、トンネル内に敷設されていたレールを収集して各種試験を実施した。収集したレールは JIS E 1101 で規定された 60kg レール 15 本と 50kgN レール 10 本の計 25 本とした。表 1 に収集したレールの諸元を示す。試験体 No.1～15 は同じトンネル内から 1.5m に切断したレールを収集し、図 1 で示した孔食が見られる場合があった。なお、本論文で「孔食」とは、最大深さ位置とそこからの距離が 5mm 離れた箇所との深さとの差が 1mm 以上となった箇所のことをいうこととする。その他の試験体は底部腐食、または締結凹みが見られ、それらがレール長さ方向の中央部となるように長さ 1.5m に切断した。試験を実施する前にサンドブラスト処理を施すことでレールに付着したさびを図 2 のように除去した。研磨剤はアルミナを使用した。また、ブラスト作業時の吐出圧は 0.4MPa、ノズルから試験体までの距離は 200～300mm 程度、単位時間当たりの研削材使用量は 10kg/h とした。

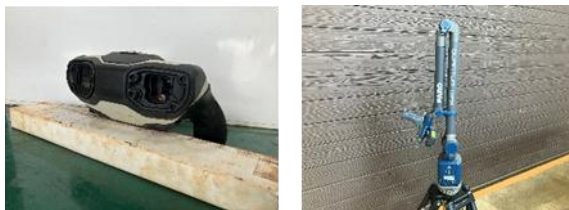
図3 使用した3Dスキャナ

腐食により変化したレールの形状測定について、孔食を有するレールは図3(a)に示すハンディ型3Dスキャナ(3DSL Rhino-01, セイコーウェーブ製), 底部腐食または締結凹みを有するレールは図3(b)に示すアーム型3Dスキャナ(Quantum X FaroArm, FARO製)を用いて実施した。なお, 以降の議論のため, 座標系を図4のように定義した。レール直角方向をX方向, レール長さ方向をY方向, レール鉛直方向をZ方向とした。また, 原点は収集したレールを新品形状と仮定した場合のXおよびY方向の中心位置となるようにした。レールの形状測定を行う範囲は, レール曲げ疲労試験の荷重点直下の領域を包含するように, 孔食を有するレールは $-100\text{mm} \leq Y \leq 100\text{mm}$ とし, 底部腐食または締結凹みを有するレールは $-250\text{mm} \leq Y \leq 250\text{mm}$ とした。試験体No.1~15は, レール底面に孔食が存在する場合があったが, それ以外の領域は新品形状とほとんど変わらず, 底部腐食や締結凹みはみられなかった。そのため, レール底面のみ形状を測定した。一方, 試験体No.16~25は, 底部腐食または締結凹みがみられ, レール底部が全体的に減肉していたことから, レール全周の形状を測定した。

(a) ハンディ型 (b) アーム型

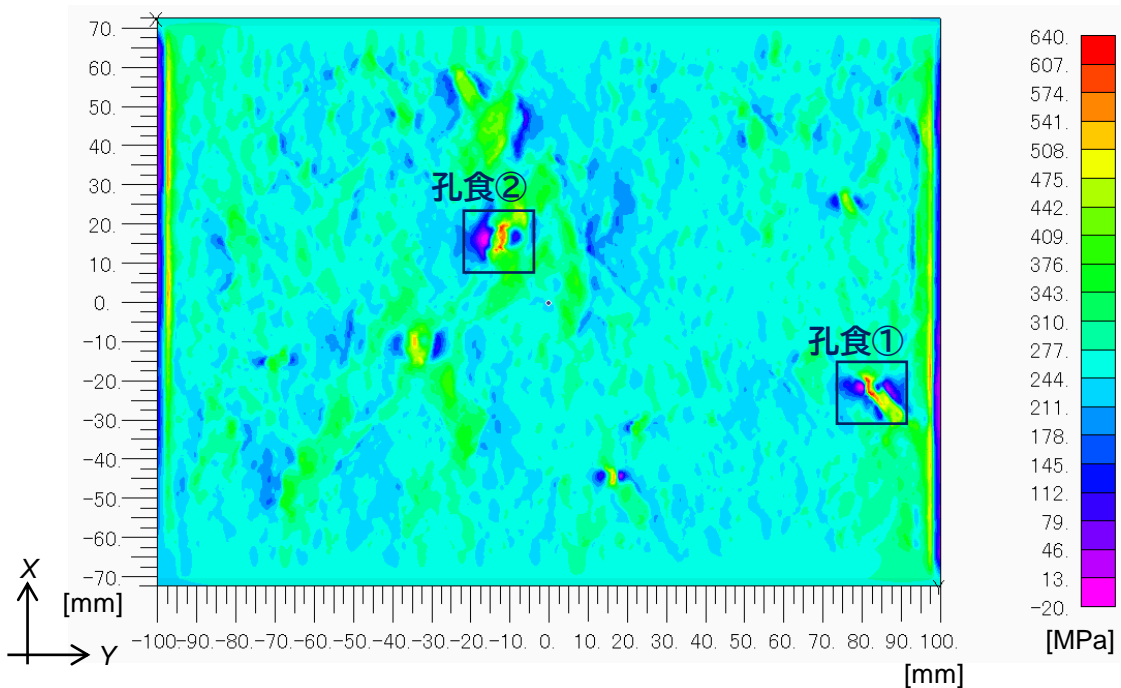
図10 レール底面におけるY方向応力分布 (No.9)

応力解析結果の一例として、図10に孔食を有するレール(No.9)のレール底面におけるY方向応力分布を示す。なお、ここで示すY方向応力は疲労試験における最大荷重344.3kN(公称応力250MPa)が載荷さ

れたときの分布である。No.9 レールには、孔食底の深さが5mm以上の孔食が2箇所あった。表5にこれら2つの孔食の孔食底における深さ、応力変動範囲、応力勾配をまとめた。No.9 レールの破壊起点は図10中の孔食②の内部にあった。孔食②は孔食①と比べ、応力は10%程度小さく、応力勾配も小さい値であった。応力がほぼ同じであるとき、応力勾配が小さいほど、破断位置近傍での応力低下の度合いが小さくなる。そのため、応力勾配が小さいほど材料に対して厳しい応力状態になり、疲労限度が低下する⁷⁾。このことからNo.9は最大応力発生位置との応力の差が10%程度以内、かつ応力勾配が小さいことによって、破断位置が決まったと考えられる。つまり、孔食が発生したレールの破断位置は最大応力と応力勾配の影響によって定まるといえる。
