感圧センサを内蔵した戸先ゴムによる戸挟み検知

Door Pinching Detection Using Door End Rubber with Built-in Pressure-sensitive Sensor

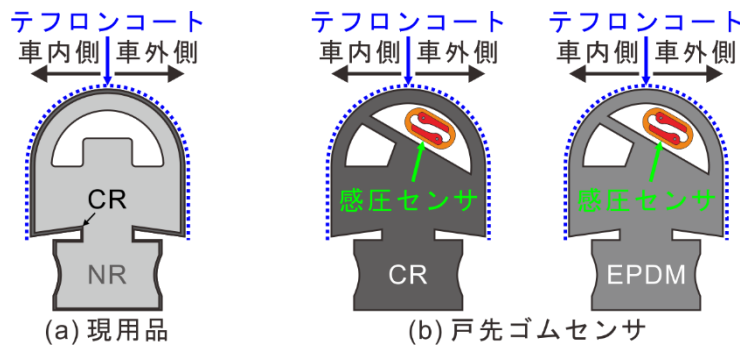
図 2 戸先ゴムセンサの断面および材料構成

戸先ゴムセンサの断面形状および構成材料を図2に示す。なお、図には現在一般に使用されている戸先ゴム（以下、現用品）の断面形状および構成材料も併せて示す。

戸先ゴムセンサの断面形状について、図2に示すように、現用品は車内側と車外側の形状が対称であるのに対して、戸先ゴムセンサは非対称である。また、感圧センサは戸先ゴムセンサの車外側の隙間に設置した。戸先ゴムセンサをこのような形状とし、車外側にセンサを配置した理由は、車外で発生する引きず

り検知感度を高めるとともに、車内からの荷物などとの接触に対する検知感度を下げるためである。

次に、戸先ゴムセンサの構成材料について、図 2 に示すように、現用品の主な材質が天然ゴム（以下、NR）であるのに対して、戸先ゴムセンサの主な材質には NR よりも耐久性に優れるクロロプレンゴム（以下、CR）およびエチレンプロピレンゴム（以下、EPDM）を選定した。また、戸先ゴムセンサの表面には、表面の耐久性の向上および戸先ゴムの先端同士の間挟み込まれた介在物を引き抜きやすくするため、現用品と同様に滑性に優れるテフロンコートを実施した。CR および EPDM の利点としては、CR および EPDM ともに戸先ゴムセンサのような複雑な形状に成形しやすく、耐オゾン性に優れていることに加え CR は耐候性、EPDM は耐老化性に優れることなどが挙げられる。一方、課題としては、CR および EPDM ともに NR よりも高価である。また、CR は分子構造中に塩素を含むため、燃焼した際に塩素ガスが発生しやすく、EPDM は傷が入った場合に進展しやすい傾向があることなどが挙げられる。以降の記述では、CR および EPDM を主な材質として製作した戸先ゴムセンサを CR 製および EPDM 製と記載する。

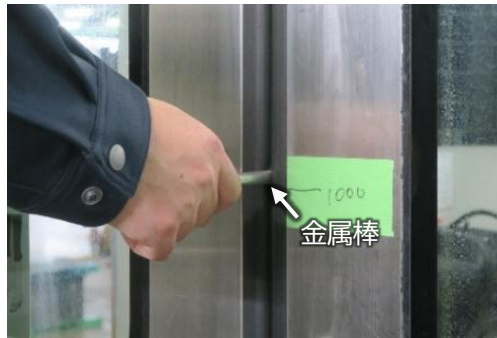
図3 挟み込み検知感度の評価状況

挟み込み検知感度は、図 3 に示すように、直径 4mm 以上の金属棒を 2mm 毎に直径が小さい順に戸先ゴムに挟み込ませ、挟み込みが検知できた金属棒の直径によって評価した。挟み込みの検知の判定は、現行の戸挟み検知装置および戸先ゴムセンサの 2 通りとした。金属棒を挟み込ませた高さは 300mm、500mm、1000mm および 1200mm とし、1 箇所につき 1 回挟み込ませた。

挟み込み検知感度を評価した結果、現行の戸挟み検知装置による挟み込み検知感度では、CR製、EPDM製ともに直径約20mm以上の金属棒を検知でき、現用品とほぼ同等であった。さらに、戸先ゴムセンサによる検知感度では、CR製、EPDM製ともに直径8mm以上の金属棒の挟み込みを検知できた。直径8mm~20mmの介在物は現行の戸挟み装置での検知が困難な場合があることから、戸先ゴムセンサを導入することにより、現行の戸挟み検知装置よりも挟み込み検知感度が向上すると考えられる。

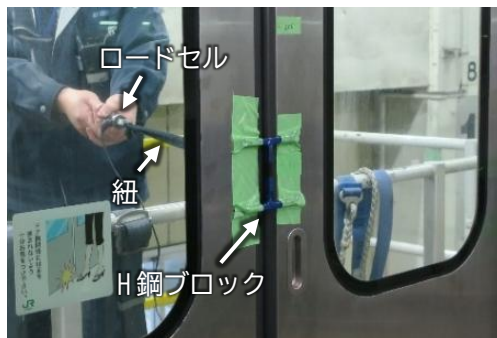
図4 引きずり検知感度の評価状況

引きずり検知感度の評価では、図4に示すように、先端にH鋼ブロックを取り付けた紐を下端から高さ約1000mmの位置に挟み込ませたのち、車外において、車体に対して角度15°、45°および75°の3方向に紐を引っ張った。角度を3方向とした理由は、引きずられる角度による影響を評価するためである。引っ張る紐の種類は、幅による影響を評価するため、幅5mm、20mm、30mm、40mmの4種類とし、同じ種類の紐を同じ角度で引っ張る回数は3回とした。引きずり検知感度は、紐に取り付けたロードセルにより、戸先ゴムセンサによって検知できた引きずり検知荷重によって評価した。

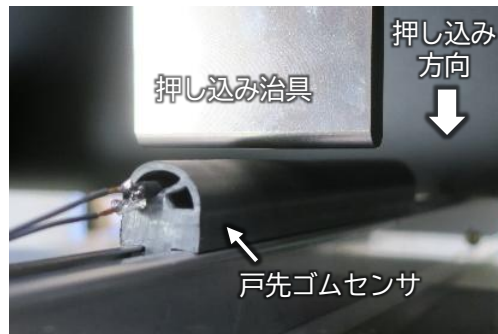
図6 熱老化試験における押し込み試験状況

熱老化試験は、90°C に設定した恒温槽内に、感圧センサを内蔵した状態の戸先ゴムセンサを約 100mm に切断して設置し、一定時間ごとに恒温槽から取り出して性能を評価した。性能を評価する試験には、押し込み試験を実施した。押し込み試験は、図 6 に示すように戸先ゴムセンサを材料試験機に設置し、挟み込みの際と同じ方向に先端が半径 10mm に加工された押し込み治具を押し込んだ際の荷重および感圧センサの抵抗値を測定した。

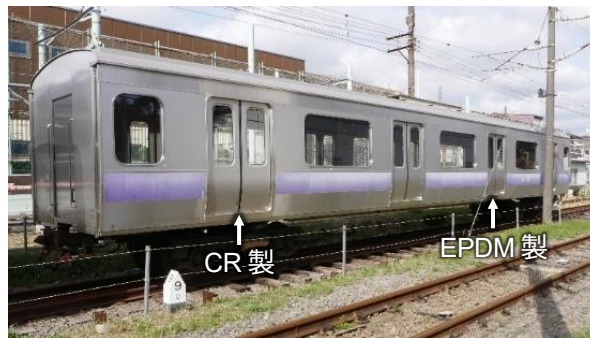
図7 屋外暴露試験における戸先ゴムセンサの設置状況

屋外暴露試験の状況を図 7 に示す。試験では、図 7 に示す鉄道総研の所有する試験車両の南向きの側引戸に CR 製および EPDM 製を設置し、1 カ月ごとに物性を評価した。また、物性の評価は熱老化試験にお

ける押し込み試験と同様に、ロードセルに取付けた治具を戸先ゴムセンサに押し込み、戸先ゴムセンサによって検知できた荷重で評価した。

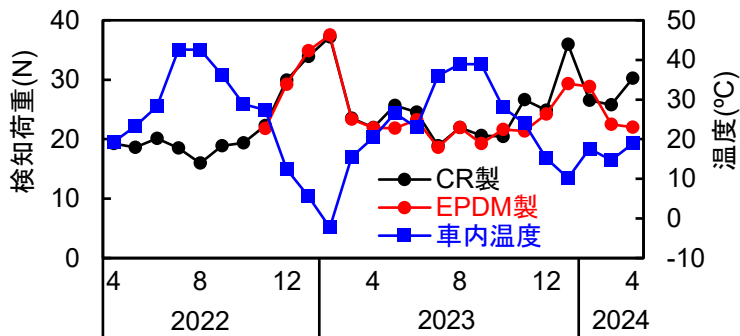
図9 屋外暴露試験における押し込み試験の結果（EPDM製については、2022年11月以降に設置）

屋外暴露試験における押し込み試験で得られた検知荷重の結果を図9に示す。

図9より、検知荷重はCR製およびEPDM製ともに20N~40Nの範囲においてほぼ同等であり、屋外暴露

試験を実施した約2年間の経年による検知感度への影響は小さいと考えられる。その一方で、検知荷重は車内温度の変化に応じて増減し、車内温度が低い場合に増加する傾向がある。これは、車内温度の低下により戸先ゴムセンサの戸先ゴムが硬化したためと考えられ、戸先ゴムセンサは外気温の低下する冬季の検知感度が夏季よりも低下する可能性がある。ここで、温度による検知感度への影響を評価するため、車内温度と検知荷重の関係を求めた結果を図10に示す。

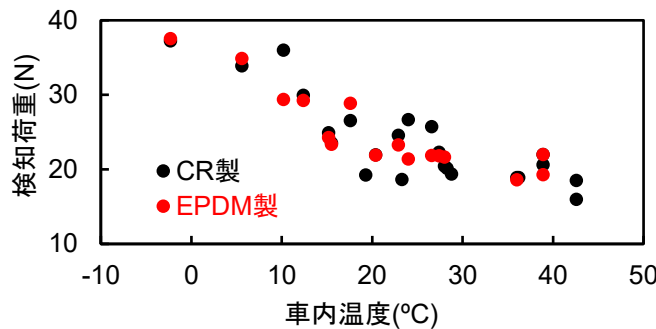
図10 車内温度と検知荷重の関係

図10より、車内温度が約20°C以上の場合は、検知荷重が約20Nでほぼ一定であるが、車内温度が20°C以下の場合は、車内温度の低下に伴って検知荷重が増加する傾向がある。実車両では空調管理されているため、車内温度が平均で20°C程度と想定されるが、外気温が低い場合は戸先ゴムの温度が20°Cよりも低くなる可能性がある。そのため、実際の温度環境における検知感度については、今後検討する必要がある。

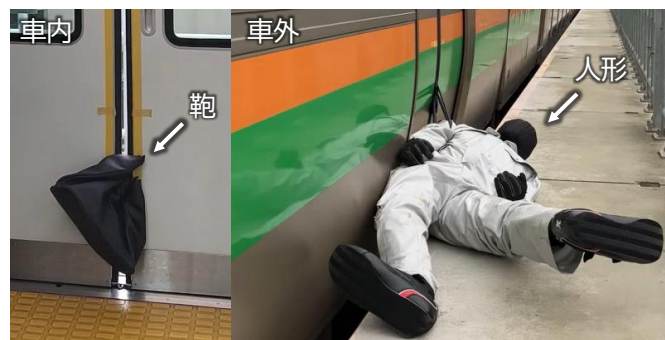
図 12 模擬引きずり試験の状況の例

- ・ 戸挟み検知システムによる検知状況：制御器に保存された検知情報および側引戸上部に設置したカメラで撮影された動画によって検知状況を把握した。
- ・ 模擬引きずり試験：引きずりを模擬するため、重さ約 60kg の人形に取付けたストラップ、衣服の裾および鞆の取っ手を側引戸に挟み込ませた状態で車両の走行を開始させ、戸挟み検知システムによる検知状況を把握した。試験の状況の例を図 12 に示す。

模擬引きずり試験の結果、人形が引きずられずに介在物が引き抜けたストラップや衣服の裾の挟み込みの場合は戸挟み検知システムによって検知されなかった。一方、図 12 に示すように、車内に鞆が取り残され、実際に人形が引きずられた場合は、車両の走行開始から 1~2 秒で引きずりを検知することができた。なお、試験では同一の試験を 2 回ずつ実施したが、結果は同様であった。

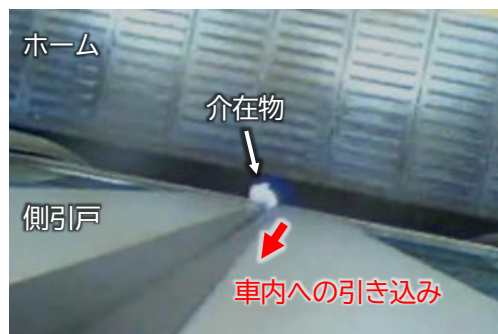
図 13 信頼性評価試験における検知状況の例

設置期間約 1 年間の運行中に、戸挟み検知システムによって検知された回数は 6 箇所合計で 30 回であった。これは、側引戸 1 箇所当たり約 2 カ月に 1 回の頻度である。検知された 30 回のうち最も多かった検知状況は、図 13 に示すように、乗客が乗車後、車外に取り残された介在物を車内に引き込む際に検知されたものであり、半数以上の 19 回であった。その他の検知状況としては、鞆の端や取っ手の挟み込みなどであり、介在物の挟み込みが存在しない状況での誤検知は発生しなかった。なお、引きずりは発生しなかった。

戸先ゴムセンサによる検知状況の結果より、引きずりに発展する危険性の少ない挟み込みが検知されるものの、介在物の存在しない状況での誤検知は発生しなかった。危険性の低い挟み込みへの対応として、実車両では、検知情報が乗務員に伝達されたのち、確認するなどの対応が必要になると考えられる。
