土木構造物の疲労

杉本 一郎

谷村 幸裕

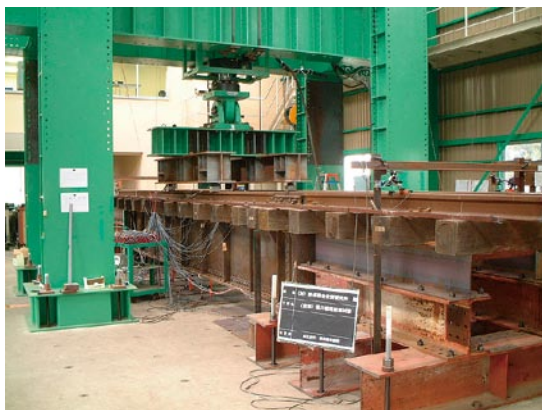
図6 桁試験体の疲労試験状況

このようなことから、近年では、列車が通過した状態を再現した疲労試験、長寿命域の疲労試験、および実構造に近い状態での疲労試験も行われるようになってきました。図6には実際の鋼鉄道橋を試験体とした疲労試験の例を示します。これらの疲労試験から継手形状別の疲労強度等級が定められています。そして、先に述べた累積疲労損傷度を用いて疲労の照査を行うとともに、構造ディテールや溶接品質、製作にも留意を払い、疲労の問題が生じない構造物を目指しています。

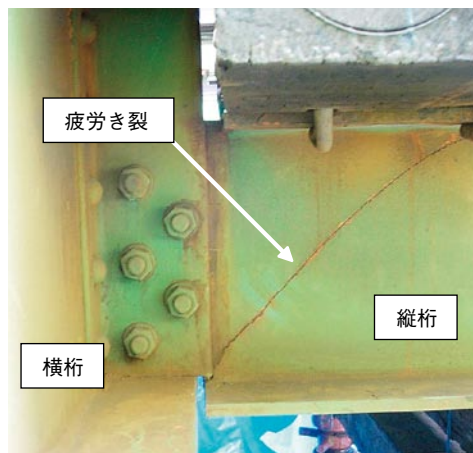
図7 縦桁・横桁連結部に生じた疲労き裂

ります。また、レール継ぎ目位置なども疲労き裂が発生しやすい箇所となります。図7に縦桁・横桁の連結部に生じた疲労き裂の例を示します。このほか、支点部も疲労き裂が発生しやすい箇所となっています。これは、経年により支点部の沈下や支持状態の変化などによることが考えられます。

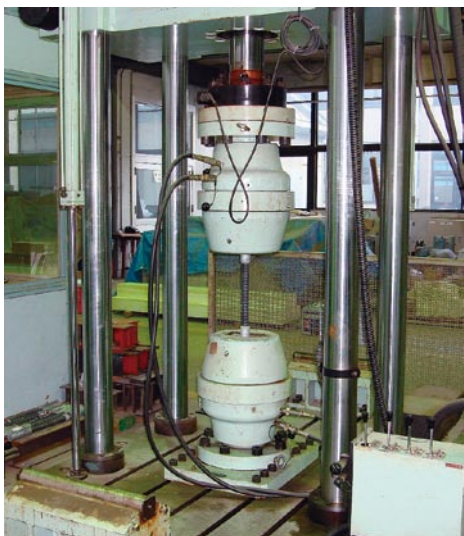
図8 鉄筋の疲労試験状況

研究が進められました。図8に、鉄筋の疲労試験の状況を、図9に、疲労破断した鉄筋破断面の状況を示します。通常、鉄筋を一方向に引張破断させると、破断面は伸びて小さく絞った形状となりますが、疲労破断では伸びや絞りが見られないのが特徴です。図9の鉄筋では、左下からき裂が発生し、载荷の繰返しによって徐々にき裂が進展し、断面の半分程度まで進展した頃に限界に達して、残った部分が一気に破壊して、破断に至ったものと考えられます。

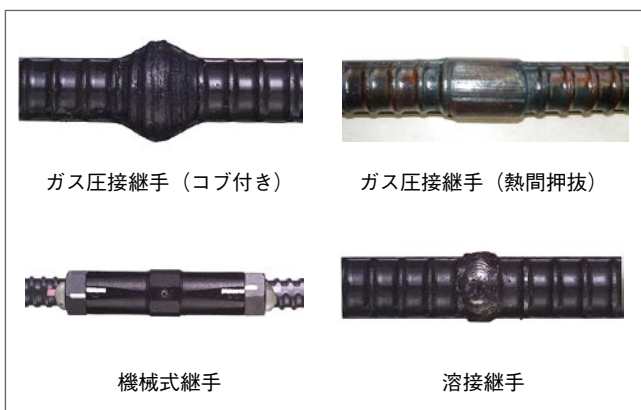
図10 鉄筋の各種継手

おく必要があります。鉄筋の継手には、ガス圧接継手が多く用いられていますが、このほかに機械式継手や溶接継手など様々な継手が用いられる場合があります(図10)。このほか、曲げ加工などによっても疲労強度が低下します。
