盛土の降雨と地震による 複合災害を防ぐ

構造物技術研究部
(基礎・土構造 主任研究員)

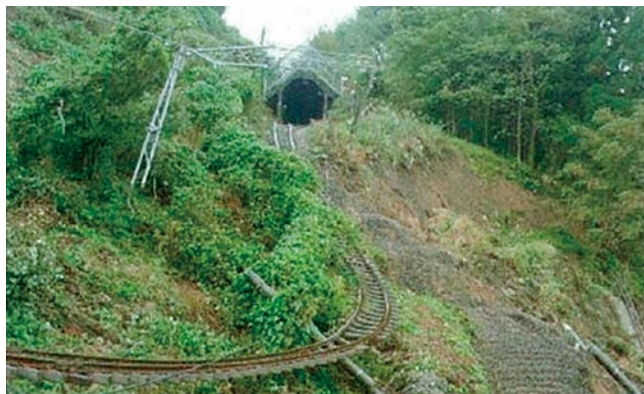
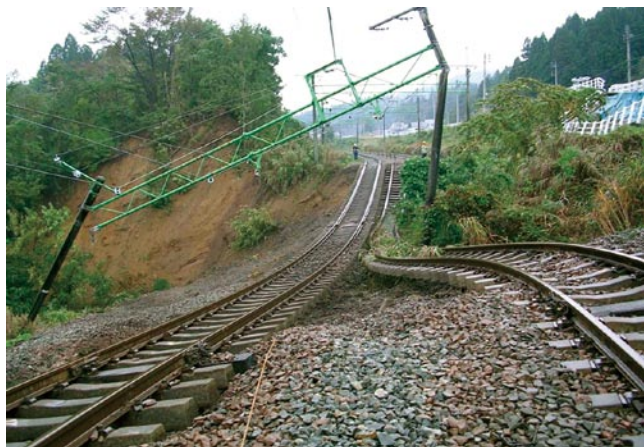
(a)被災した盛土の状況1

(b)被災した盛土の状況2

図2 被災した盛土の状況

図2 (a), (b) は新潟県中越地震で被災した鉄道盛土の状況です。盛土が大きく崩れ、列車の運行が不可能となってしまうことが分かります。この盛土の中に地震の前日までの降雨がどの程度浸透していたかについて、数値解析により求めることができます。図3は図2 (b) における盛土の崩壊前の断面図です。この断面を用いて数値解析(浸透流解析)により、盛土内の含水状態を求めた結果を図4に示します。含水状態は飽和度という指標で示されており、飽和度が高い(図中では色が赤に近づく)ほど、盛土の中の水分が多いこととなります。盛土の内部では黄色~赤色の部分が多く、盛土内の含水状態が高いことが分かります。したがって、地震の直前での盛土内部は台風等の降雨により、多くの水が含まれていた状態であったと言えます。このように、新潟県中越地震は盛土内の含水状態が非常に高くなっていた時に発生しています。

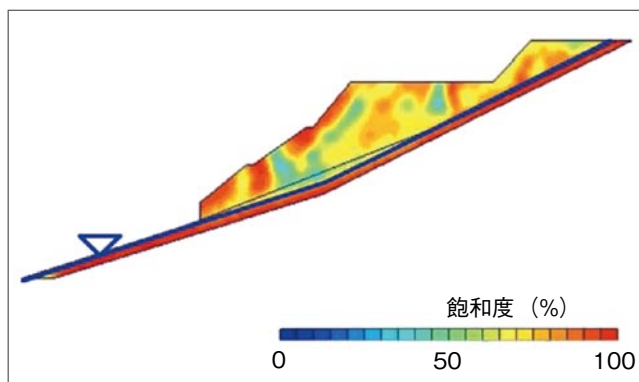
図4 降雨後の盛土内の飽和度分布(浸透流解析結果)

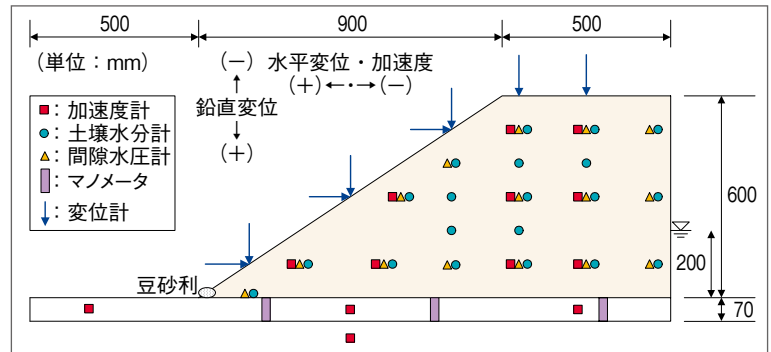
図7 模型盛土の概要と計測器配置

実験は高さ600mm、のり面の勾配が1:1.5の模型を構築(稲城砂を使用)、2ケースの地震波(正弦波(5Hz、20波)と1995年兵庫県南部地震において神戸海洋気象台で観測された波のNS成分)を与えることで実施しました。実験に用いた地震の入力波形の一例を図6に、また模型盛土の概要を図7に示します。降雨の影響は、盛土に直接雨が降った状況を模して盛土上部から散水ノズルにより散水するケースと、その周辺地域に降った雨が地面内に浸透して、盛土の背面に隣接した山などから水が供給され盛土内に浸透していくケースを再現し、モデル化しています。背面か

ら浸透させる場合は、盛土を構築した土槽の右端に浸透槽を設け、ある水位を保ちながら浸透させています。

盛土の挙動は、天端やのり面に変位計を設置した他、盛土内部に標点を設け土槽正面から高速度カメラによる写真(後述、図9盛土の変形状況写真参照)からも求めています。また、3ヶ所の位置においてマンメータを設けており、盛土内の水位も計測しています。ここでは1例として、盛土の背面から水を浸透させ、1995年兵庫県南部地震での地震波を用いたケースについて述べることにします。
