地震時での盛土の崩壊を防ぐ

小島 謙一

構造物技術研究部
(基礎・土構造 主任研究員)

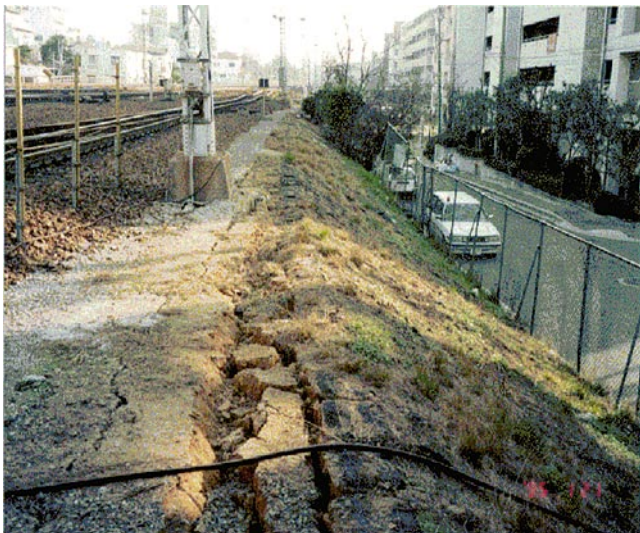
図2 兵庫県南部地震における鉄道盛土の被災

盛土がなくなり、軌道が梯子状になるほどの大きな被害もあります。図2は兵庫県南部地震での盛土の被災状況です。線路延長方向に連続的に亀裂(クラック)が生じ、盛土が非常に緩い(柔らかい)状態となりました。図3も兵庫県南部地震での盛土の被災状況です。この箇所では、のり面工として設置されていたコンクリート製のブロック(張りブロック)が滑落し、大きく崩壊してしまっています。図4は新潟県中越地震で発生した盛土の被害です。盛土は地震により大きく崩壊し、軌道もうねり、大きな変状が生じ列車の運行が不可能となっていることがわかります。この地震では発生直前まで盛土に対して悪影響を及ぼす降雨(台風)が続いており、前述した雨の影響を受け、盛土の被害がさらに拡大したと考えられています。

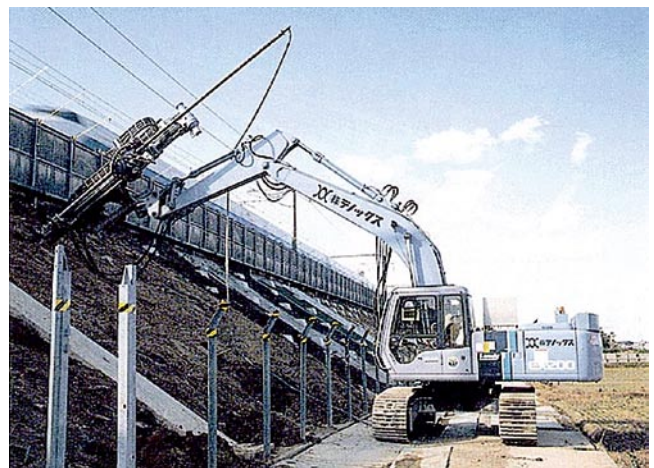
図10 バックホウ型施工機

図10はバックホウ型の施工機による施工状況です。本施工機を用いることにより、盛土の上部においても大掛かりな仮設工などを必要とせず容易に補強材を施工することが可能となります。また、都市部では場所が狭く、大きな施工機が入ることができない箇所もあります。このような場

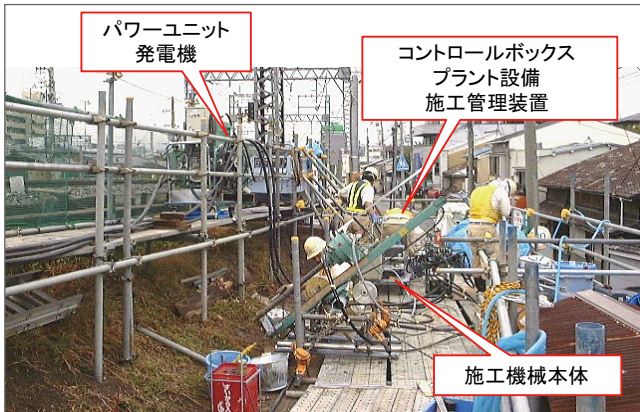
図 11 小型施工機

合の施工に対応した簡易な小型の施工機も開発しています(図11)。この機械では0.4mの大径の補強材の構築は不可能(0.2m程度まで可能)ですが、非常に簡易であり施工するためのスペースもわずかですみます。
