JR北海道における強風対策の取り組み

1. はじめに

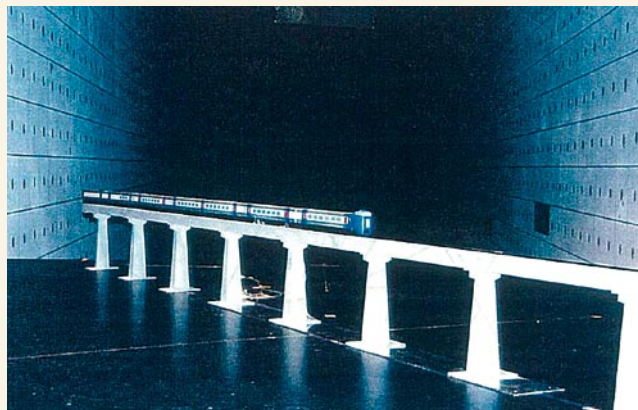
図1 風洞実験の様子

強風対策におけるハード対策として、防風柵の設置も実施しています。防風柵の設置については、（財）鉄道総合技術研究所（以下、鉄道総研）の指導の下、風洞実験や現地における試験施工を実施して防風柵の仕様を決定しました。

図1に風洞実験の状況を、図2に石勝線ホロカ・トマム間に設置した防風柵の設置状況を示します。

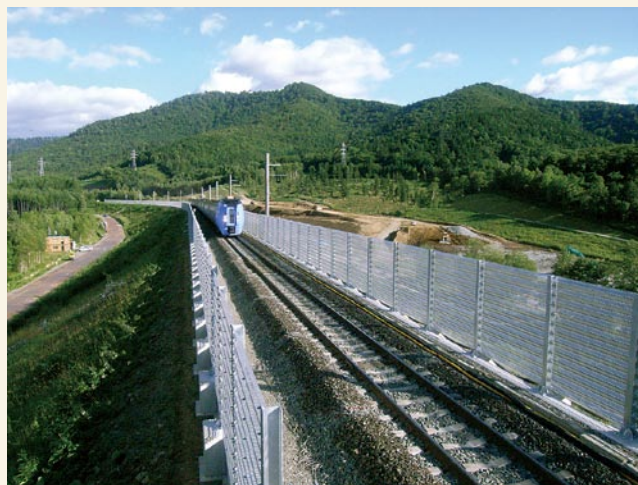
図2 石勝線ホロカ・トマム間の防風柵
