# エスカレーターの利便性と安全性

大野 央人  
人間科学研究部(人間工学 主任研究員)

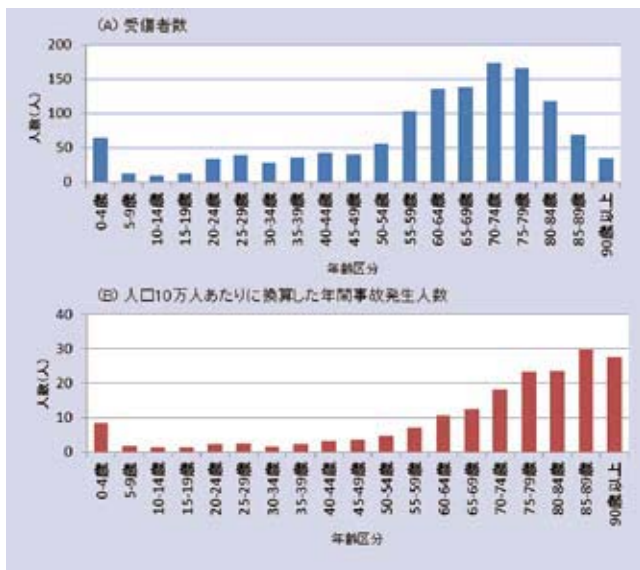
図2 エスカレーター関連救急事故の受傷者数(上)と、人口10万人あたりに換算した年間事故発生人数(下)

受傷者数を年齢別にみたものが図2です。単純な受傷者数が上段に、人口構成を考慮して10万人あたりの年間事故発生人数に換算した結果が下段に示されています。単純数でも半数以上（53.1%）は65歳以上の高齢者ですが、人口別に換算するとさらに高齢者のリスクが高まることがわかります。高齢者は転びそうになってもとっさに対応することができないため、若齢者なら回避できるような時でも

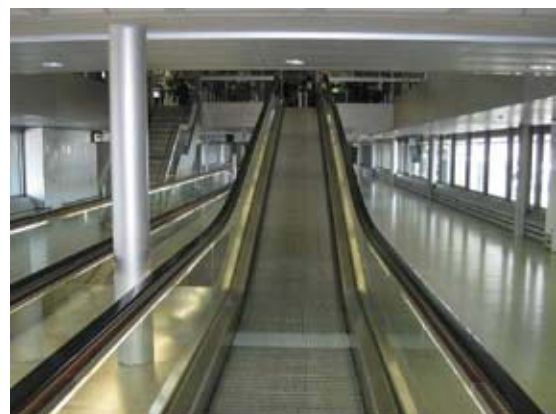
図7 オートスロープ(チューリッヒ空港)

る場所にも動く歩道を導入する例が徐々に増えており、そうした場所に設置された動く歩道のことを特にオートスロープと呼びます(図7;呼称はメーカーによっていろいろですが、ここではオートスロープという呼称を用います)。

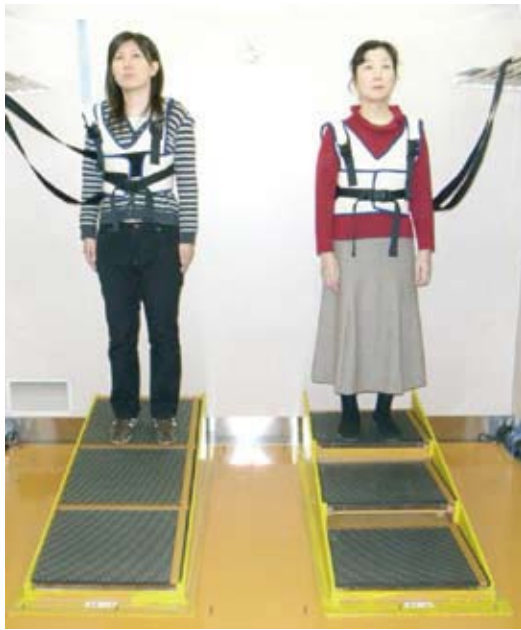
図8 勾配が同じオートスロープ(左)とエスカレーター(右)のモックアップ試験

従来、オートスロープは空港やショッピングモールなど、カートを使うような場所に設置されてきましたが、旅客流動の効率化を見込んで、近頃は駅などにも設置される例がみられます。大まかに言えば、オートスロープは勾配が緩やかな所に向いていて、エスカレーターは勾配が急な所に向いているという違いがありますが、設置基準の上ではエスカレーターもオートスロープもともに導入可能な勾配範囲が存在します。そうした場合に、諸条件を勘案してどちらを選択するのが良いか? そうした問題を乗客の安全の観点から検討しています(図8)。その検討では、三次元に動く振動装置の上に、勾配が同じエスカレーターとオートスロープのモックアップを設置し、勾配に沿った方向に負荷をかけて「どちらが安全上好ましいか」などを訊きました。その結果、勾配が大きい場合にはエスカレーターが選好される一方、勾配が小さくなるに従い、徐々にオートスロープが選好される割合が増加し、ある勾配で両者が逆転する結果となりました。ちなみに、エスカレーターの利点としては「立っている面が水平である」ことや「段があるので他の乗客との距離が一定に保てる」などという声が聞かれ、反対に欠点としては「足を踏み出した時に段を踏み外す恐れがある」などが聞かれました。
