第2回

材料強度からみた 車軸と車輪

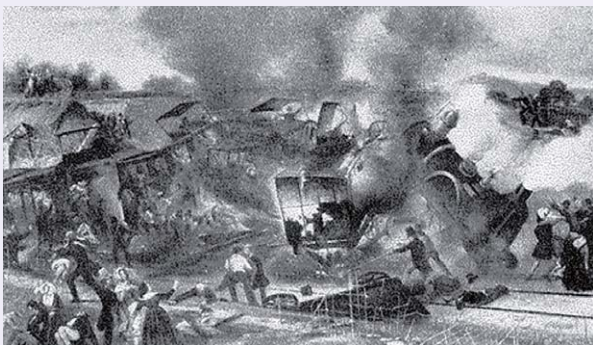
図1 ヴェルサイユ近郊での機関車車軸折損事故
出典：C. H. Ellis：A Picture History of Railways,
Hulton Press, illustration No.20, 1956.

ヨーロッパにおいて急速に普及していきましたが、それと同時に各国の鉄道技術者は車軸折損に悩まされることとなりました。1842年には、フランスのヴェルサイユ (Versailles) 近郊にて蒸気機関車三重連+客車17両で編成された列車の先頭機関車の先頭車軸が折損したため車両の脱線・火災事故が発生し、死者は40～80名に上ったと言われています (図1)。この事故が金属疲労に関する研究の端緒になったとされます¹⁾。

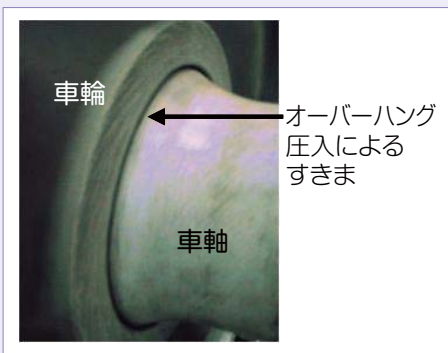
図3 車輪内ボス端のオーバーハング圧入

車輪内ボス端のオーバーハング圧入とは、車輪の内ボス端を車軸の車輪座に対して6mm程度突き出させて車輪を圧入する方法で、こうすることにより、車輪座端でのフレッ

ティング現象が抑制されます。現在、車輪内ボス端のオーバーハング圧入は新幹線電車、在来線車両を問わず多くの車両で採用されています。図3は車輪内ボス端のオーバーハング圧入部です。一方、図4は、新大阪駅改札内の在来線と新幹線の乗り換え広場奥に展示されている新幹線電車用輪軸です。大抵の人はそこまで気がつきませんが、この1965年度に製造された0系新幹線電車(21-50)用輪軸の車輪はめ合部を観察すると、オーバーハング圧入となっていません(ただし、車軸は循環使用されるので、この車軸の製造年は不明です)。こんなところにも、車軸の安全性向上に対する技術発展の一コマを垣間見ることができます。

図9は、1972年度(昭和47年度)からの磁粉きずによる新幹線電車車軸取替率の年度推移を示します。磁粉きずによる車軸取替えは1974年度(昭和49年度)より概ね減少傾向にあり、特に1990年度(平成2年度)以降は、ほとんど0の状態が継続しています。このような磁粉きずの減少には、高周波焼入方法の改良と図3に示した車輪内ボス端のオーバーハング圧入が大きく寄与しています。

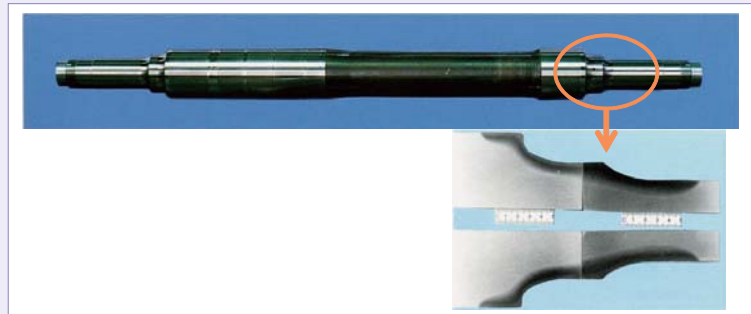
図5 高周波焼入車軸
出典：住友金属パンフレット「車軸」

のですが、かつて高周波領域の10kHzで行われていた名残から、慣習的に高周波焼入れと呼ばれています)、表層部にはマルテンサイトと呼ばれる緻密な金属組織が形成され硬くなるとともに、圧縮残留応力が発生します。このような表層部における硬化が車軸の耐摩耗性および耐衝撃性の向上に、また、圧縮残留応力が疲労強度の向上に主として寄与します。図5は、高周波焼入車軸の車輪外ボス側車輪座端からジャーナルにかけての高周波焼入れ状況を示します。写真で黒く見えている部分が、高周波焼入れにより金属組織が変化した領域です。

車軸の疲労強度向上策としての高周波焼入れに関してですが、全ての新幹線電車の車軸には高周波焼入れが施工されており、車軸中心にあいている直径60mmの中ぐり孔とともに、新幹線電車車軸の大きな特徴となっています。ここで、中ぐり車軸は、軽量化と超音波探傷精度の向上を目的として、1992年に営業運転を開始した300系新幹線電車以降の車両に全面的に採用されるようになったものですが、高周波焼入れは、特に、車輪座などののはめ合部におけるフレットング疲労強度の向上を主な目的として、1964年に営業運転を開始した0系新幹線電車以来全ての車軸に採用されています。

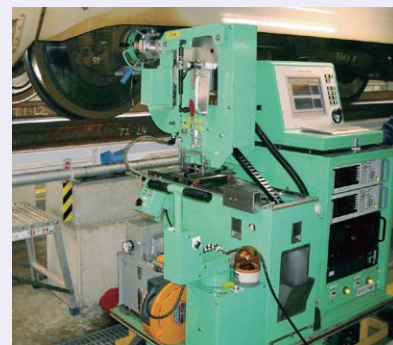
図8 新幹線電車中ぐり車軸の交番検査

折損をはじめとする各種の損傷を経験してきた車軸は、それらを未然に防ぐために、超音波探傷と磁粉探傷を定期的実施する、非破壊検査の体系を構築しています。図8は、新幹線電車の中ぐり車軸を3万km走行毎の交番検査時に超音波探傷しているところです。定期検査の周期は、損傷発生数の減少や検査機器の技術的発展などを踏まえ延伸されてきました。例えば、新幹線電車車軸は、台車検査および全般検査時に、より精度の高い超音波探傷と磁粉探傷が行われますが、台車検査の周期は、1964年の営業運転開始時の24万kmから、現在は60万kmとなっています。
