レール継目部の 継目落ちを改善する

レール継目部は軌道の弱点箇所であり、列車通過時の衝撃により継目落ちが発生します。継目落ちを放置すると軌道状態は悪化の一途をたどるため、保守量が軽減できる継目落ち対策法の開発は、最小投資で軌道維持を行う必要があるローカル線で期待されています。ここでは、車輪乗り移りの円滑化の観点から、頭頂面形状を改善するためにレール溶接技術を応用して開発したユニークな端部バッター矯正法および継目板補強溶接法について紹介します。

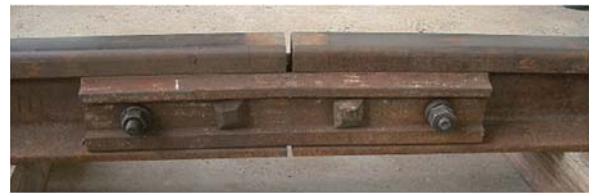
図4 レール継目落ち整正器による継目矯正作業

図4には、継目板を強制的に曲げ変形させるレール継目落ち整正器の一例を示します。継目板クランプ方式の整正器²⁾では、継目まくらぎの移動やバラストのかき出しなどの前工程作業が不要であり、作業時間が短くなっています。現在ではJR西日本などで使用されています。このようなレール継目

(a)工場内における矯正試験の状況

(b)450kNで整正後の継目の外観

落ち整正器では、レールそのものが曲げ矯正されるのではなく、図4(b)のように取り付けている継目板が中高継目板と同じような凸形状に曲げ変形されます。ローカル線などではレール交換に伴う新旧レールの境界に段差のついたレール継目が存在し、既に段違い用の異形継目板が投入されている箇所が多くあります。段違いの異形継目板が装着された継目は、継目落ちを生じても中高継目板に取り替えることができないため、いずれの継目板でも矯正可能なレール継目落ち整正器は、継目形状改善策として有効な手段の一つと考えられます。なお、最近では段違い用の異形継目板と継目落ち用の中高継目板を組み合わせた「特殊異形継目板」が開発³⁾されており、現地敷設試験において継目落ちを矯正できることが確認されたことから、JR四国において実用が始まっています。

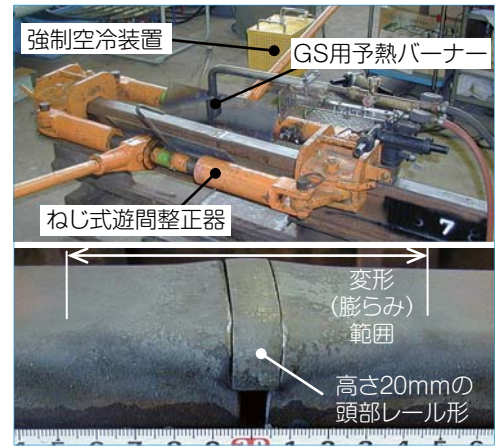
図7 使用装置と変形後の端部頭部形状

考案した端部バター矯正法には、図7に示すレールを締結緩解のみの敷設状態で引き寄せる(加圧する)ことができ、頭頂面上方からの加熱を可能にするねじ式の遊間整正器を加圧装置とし、加熱バーナーにはレール溶接施工会社が所有するゴールドサミット溶接(GS)用の予熱バーナーを使用して

います。また、強制空冷装置には頭部熱処理レール溶接部の後熱処理作業で使用される機器(RH2-DHH)を用いています。

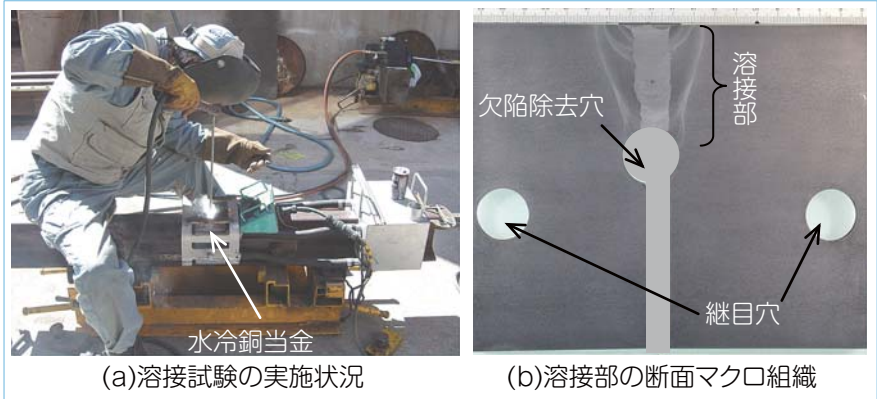
図9 溶接治具による溶接試験状況と断面マクロ組織

レール溶接による継目落ち抑制効果は高いものの、ロングレール化には多くのコストを必要とすることから、ローカル線には適用しにくいのが現状です。そこで、レール継目部下のまくらぎを撤去することなしに施工できる50mレール化の方法として、腹部上部から頭部領域のみをエンクローズアーク溶接(☞参照)で接合し、継目板で補強するアーク溶接法(以下、「継目板補強溶接法」)を考案しました。図8には、継目板補強溶接法の溶接部位を示します。また、図9には溶接用の継目板と水冷銅当金あてがねによる溶接試験の実施状況と溶接部の断面マクロ組織を示します。50kgNレールの溶接所

要時間は、一般的なエンクローズアー
ク溶接法の1/3程度の約20分で、底
部の多層溶接を省略する時間短縮効果
が大きいことがわかりました。ただし、
捨てがね
捨金から溶接を開始するこの溶接法で
は、捨金部に融合不良が生じることか
ら、捨金を含む溶接開始部をレール
せんこう
穿孔機によって除去することにしまし
た。溶接部は頭頂面下55mmの腹部
までであり、欠陥除去穴から下方は空
隙となっています。

なお、継目板補強溶接法による継目
の継手強度を評価するため、レール軸
力を想定した水平荷重を付加した4点
曲げ疲労試験（水平荷重400kN／垂直
荷重30～150kN）を実施し、敷設試
験に供しても問題を生じないことを確
認しました。

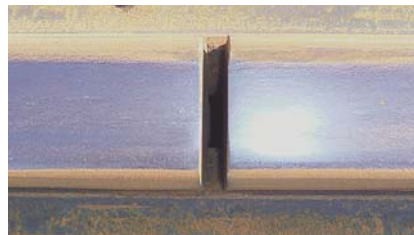
図11 端部バッター矯正法を施工した継目部の変化（土讃線）

図10には、端部バッター矯正法の
施工状況を、図11には端部バッター
矯正法施工直後および平成23年10月
（敷設後7年）に測定した1mスパンで
の高低形状と頭頂面の外観を示しま
す。当該試験箇所では、敷設後年1回
程度の追跡調査を継続して実施して
おり、施工から7年（累積約25百万トン）
が経過しても、端部バッター矯正法を
施工した継目は、中高継目板を取り付
けてレール削正を施した箇所比べて

(a)頭頂面における高低形状の変化

(b)施工直後の頭頂面外観

(c)施工7年後の頭頂面外観

端部バッターの形成および進行が遅く
なっていることを確認しています。
